## チリ地震津波とこれによる三陸地方災害の概況

岩崎敏夫\*  
堀川清司\*\*

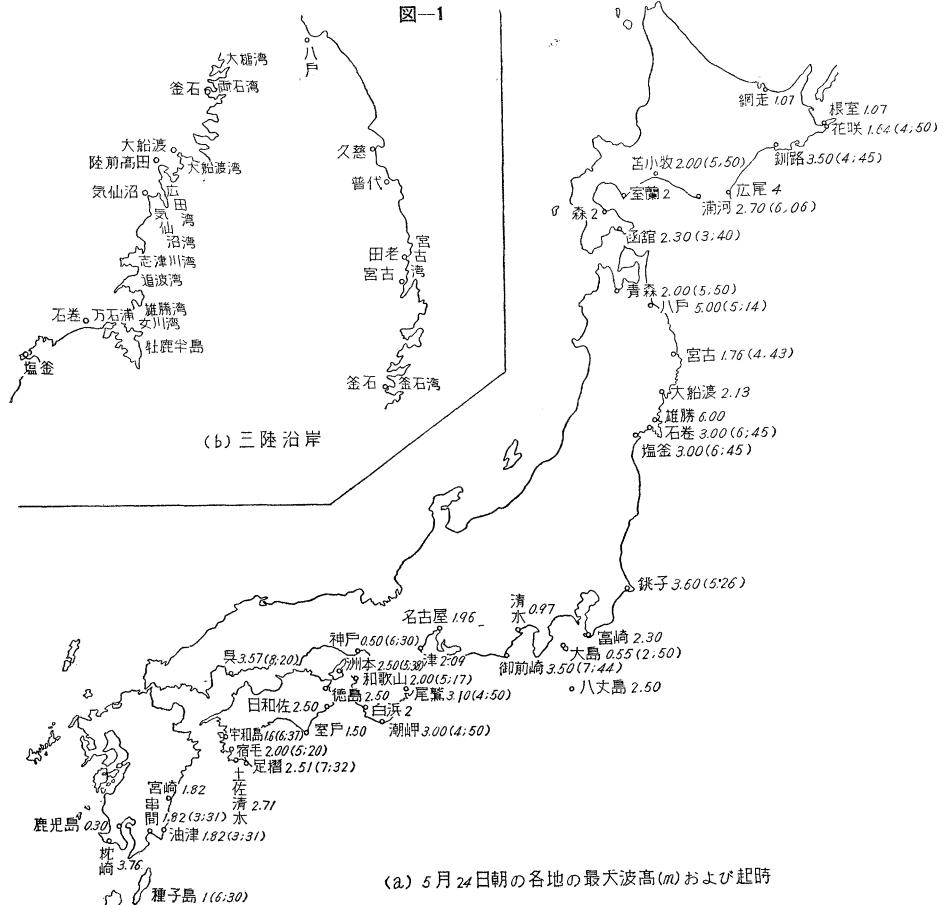
カロラ海溝にあり、三陸東方 200 km あまりの地点で、日本列島、特に三陸沿岸にはほぼ短焦点の双曲線のような形のフロントが来襲した。従って三陸津波では局所的にきわめて高い高極水位が示されるが、その場所から離れると、水位は急激に減少しているのに反し、今回の津波では各地でほぼ同程度の値が一樣に示された。**図-1**は気象庁その他より発表された日本沿岸の津波の最高波およびその起こった時刻の分布であり、大略、東北、北海道が 3~5 m、関東以西は 1~3 m 程度であり、北の方が大体早く起こったようであるが、まだ確かなことはいえない。

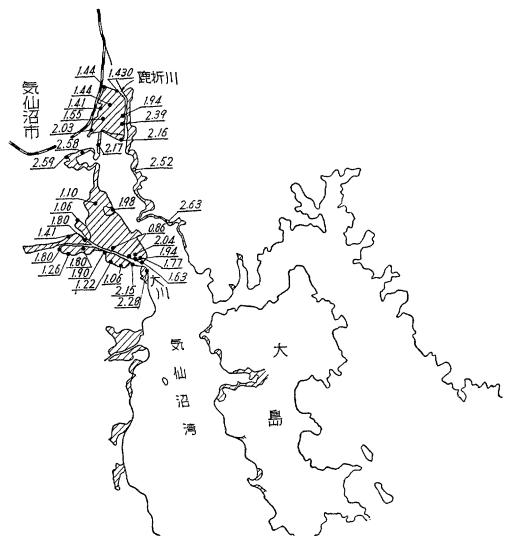
**図-2 浸水区域ならびに T.P. 上最高水位 (m)**

次に今回の津波の日本列島外洋にきた時の周期はほぼ 60 分程度であったことは確実なようである。従来の三陸津波では周期は約 12 分であった<sup>4)</sup>。このことが湾内の水位の上昇に多分影響している。一般に湾の固有振動により、津波の周期が短かい場合には波高は湾奥に進むに従って低くなり、固有振動より津波周期が長いと波高は湾奥に進むに従って高くなるといわれている。いくつかの湾、その他での痕跡、あるいは検潮記録等により調べた津波高さを T.P. 上に換算したものを **図-2** (気仙沼湾), **図-3** (大船渡湾), **図-4** (広田湾), **図-5** (宮古湾)

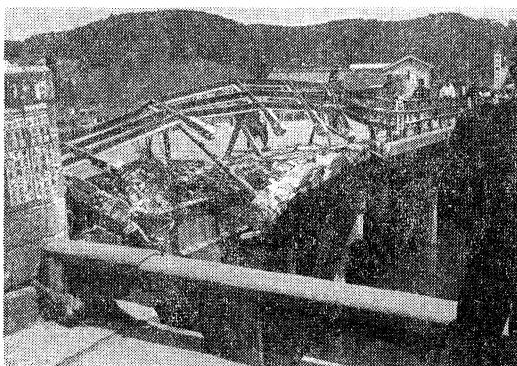
写真一① 内 海 橋

津波が河川を遡って木橋を押し流した例は、志津川町新井田川本浜橋をはじめ、各地に見られる。また写真一①は石巻市内旧北上川に架設された内海橋が、そ上する

津波のために押し流されて来た漁船の激突によって高欄を破壊された例である。石巻から牡鹿半島へ至る途中にある万石浦は、直接海と通じ潮汐の干満を感じるところであるが、その入口に架設されている万石橋（写真一②、および図一⑥）では昭和 27 年のカムチャッカ沖地震による津波の際に基礎が掘られたものを捨石して補強してあったのが、右より 2 番目の橋脚 No. 16 の付近はまだ捨石してなかった。今回の津波に際し、この下に船が沈

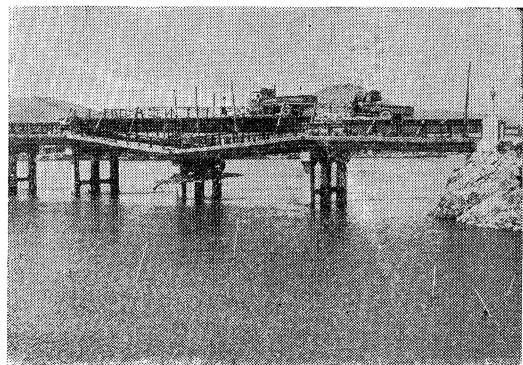
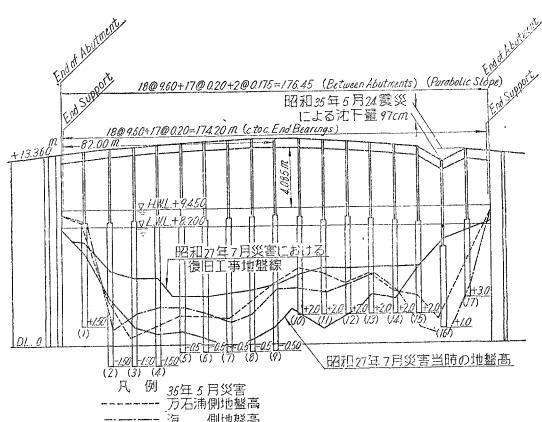
図一⑥ 万石橋 被災状況図

み漲潮時の流速が増大して洗掘を始め、24 日午後 7 時に 25 cm 沈下、その後翌 25 日午後 2 時までに、95 cm 沈下した。この橋では昭和 27 年の地震津波の際にも、No. 13 が沈下している。橋脚沈下はほかに、山田町閔口川にある橋でも起こっていて、同様に津波後 2 日して沈下が起こっている。

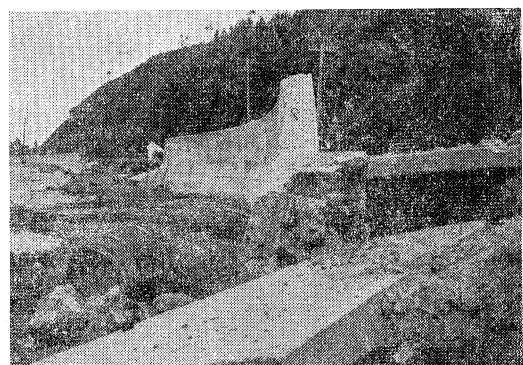
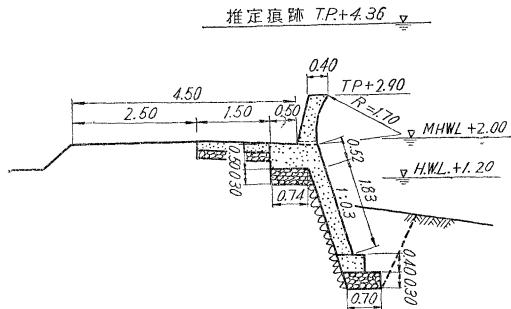
写真一③ 志津町 波伝谷

写真一③ は志津川湾波伝谷、水戸辺間の道路護岸の被災写真である。図一⑦ はこの設計図であるが、今回の津波はこの護岸 パラペット天端より 1.49 m 高い T.P. 4.36 m の高さにその高極水位があったことが、痕跡調

査の結果判明した。この護岸背後に山際にあった2軒の家が、土台石を残してあとかたもなく無くなっていた。この護岸の倒壊は、引き水の時にその基礎が洗掘され、裏込めコンクリートとその背後の土砂との間がゆるんだ時に加わる土圧で海側に押し倒されたものと思われた。引き水の際に、滝のような現象が生じて基礎が洗掘されるようすは、本誌45巻6号、口絵写真の大船渡市—4m岸壁の写真を参照されたい。

これらの結果より、護岸基礎の根固めのために、捨石または捨ブロック等の配慮は絶対に必要であると思われる。

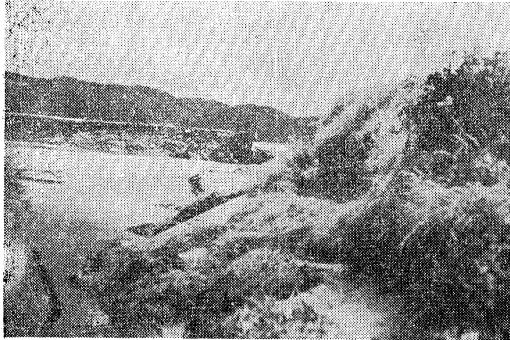
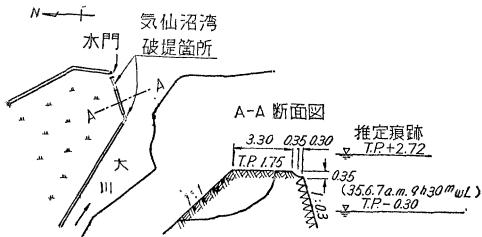
写真-4 大川出口海岸堤防

4は気仙沼湾内大川出口の海岸堤防の欠壊を示す。図-8に示すようにここでの越流高は痕跡がなくてはっきりはわからないが、その近くの痕跡より T.P. 2.72 m と思われ、この天端高 T.P. 1.75 m であるから、越流高は 0.97 m となる。その背後の土地までの堤防高は 2.35 m であるから、越流した水は堤内に一度貯められ、図示の水門をとおって排出されようとしたと思われる。しかしこの水門と土堤との間げきが一つの突破口になって破堤し、破堤が広がったものらしい。また牡鹿半島小積にある堤防の被災状況であるが、同様に樋門を中心にして破堤し、間知石が海側に約 50 m 飛んでいた（それ以上は海に没していてわからなかった）。堤防高が低いと、引水は全面越流して海側の堤脚を洗うし、脆弱な土堤では寄せ水のために越流の際に陸側の法肩を最初に崩し、冠水時間が長いとそのまま裏法の全面崩壊に導びいている。これらは、冠水高、冠水時間、堤防高、堤背後地の排水方法、引き水の方向や流況等により、種々の様相を示すのであるので、今後の対策の立案に当たられる方は、現地の状況をよく判断して適切な計画をたてられることをお願いしたい。

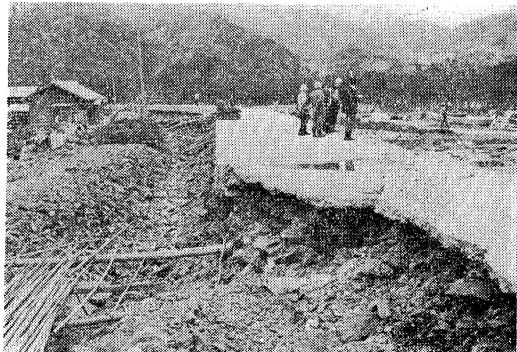
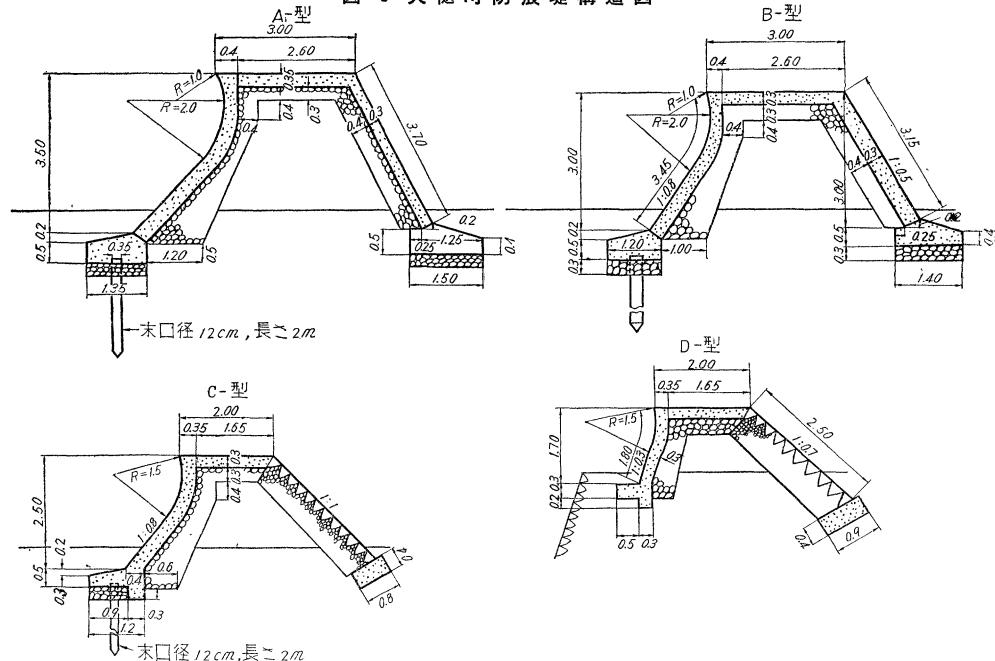
写真-5 大槌町防浪堤

津波を考慮した防浪堤にも今回は高さが低くて、越流されたものがあった。写真-5 および図-9は大槌町にあるもので、天端高 T.P. 3.20 m に対し、すぐ前面の家屋にある痕跡によれば、T.P. 3.70 m、よって冠水高 0.50 m であった。冠水高が低かったから、冠水時間も当然短かく、裏法の崩壊に至る過程はごくわずかであったであろう。すなわち、裏法の法崩れが起つた頃には越流の水位が低くなり、水は天端のコンクリートからすぐ直下に落下して写真に示すような洗掘を生じたものと思われる。このことはすぐ背後の家が破壊をまぬがれており、また防浪堤の前面の小屋の蔭の部分の裏法は破壊されていないことからも裏付けられると思われる。

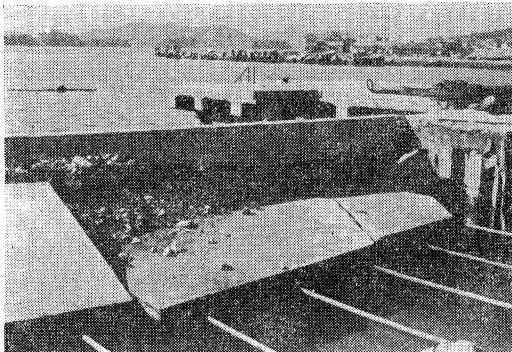
写真-6 大船渡岸壁

写真-6 は大船渡港 1万トン岸壁の裏込めの流失状況であり、写真-7 は富士製鉄釜石製鋼所岸壁の倒壊状況を示す。前者では天端高 T.P. 1.65 m、高極水位 T.P. 3.85 m で冠水高 2.20 m であり、約 20 分間冠水した。その直後の波は 0.70 m 冠水し、その後は岸壁天端高より低かった(日産土木 橋本光栄氏談および同氏提供写真による)。シートパイルは長さ 15 m で、T.P.-14.35 m の深さまで打込まれていたものと思われ、岸壁前面の深さは、T.P.-3.35 m であってほぼ 11 m の根入があつたものと思われるものが、引水のときの前述の落丁水に

よる洗掘（このとき前面の水位は、T.P.-2.35 m 以下で水深は 1 m 以内となった）のために裏の土砂が抜け出したのではなかろうか。原因にはほかにパイピングや飽和した土砂の円弧すべり等のことも考えられるし、なお今後の検討を必要とするものであるが、岸壁前面の洗掘は、想像以上にはげしいものようである。この例では幸いにして Anchoring Plate は露出せず、また正土圧の崩壊面と地表との交点より背後に引いた負土圧の崩壊面のほかに Anchoring Plate があるものと思われ、矢板自体はてん倒していない。

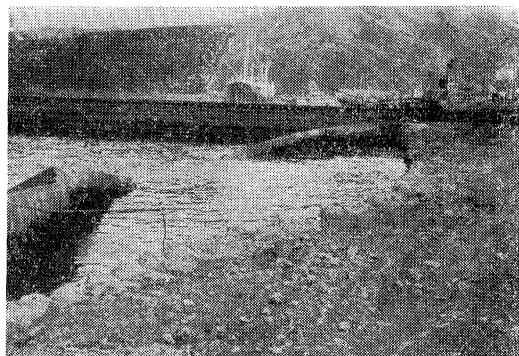
写真一七 富士製鉄釜石製鋼所岸壁

しかし、富士製鉄釜石岸壁では長さ 11 m の鋼矢板であって、根入は 3 m くらいしかなかったようである。かつて、施工年度も昭和 12 年で老朽化していた。このような悪条件が重なって前方に倒壊した。

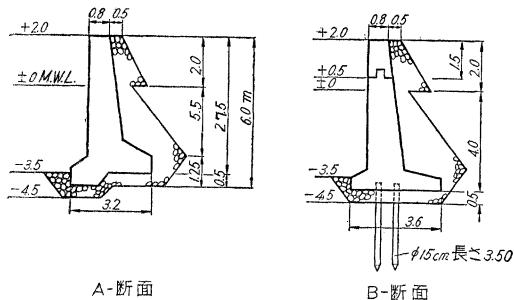
図-10 八戸市小中野漁港物揚場護岸構造図

合わせが弱いので脆弱に崩れていた。八戸小中野漁港物揚場護岸（図-10）ではその泊キヨの中を前後に往来した津波のために前面が深掘れして倒壊した。同様な被災例は閑上港入口の護岸にも生じていた。また志津川港、女川港および釜石港で、岸壁の天端沈下が生じていたか裏込め吸出しによるものと思われた。
