長岡地震被害調査報告

加藤 勝 行*
伯野 元 彦**

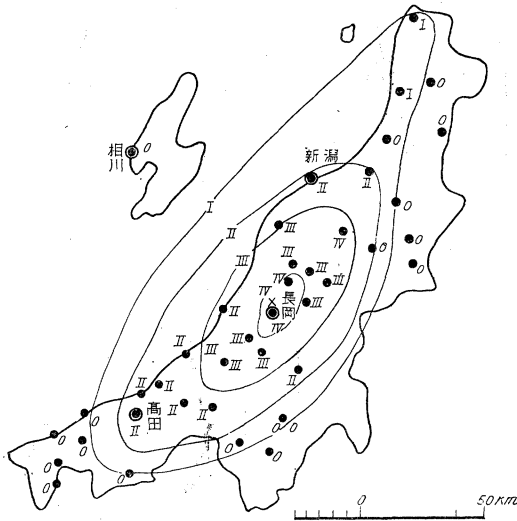
図-1 長岡地震震度分布図

昭和 36 年 2 月 2 日午前 3 時 30 分新潟県長岡市北西部信濃川左岸一帯に地震を感じ、木造家屋の倒壊および死傷者を出した。新潟地方気象台長岡通報所の調べによると、震源地は北緯 37.4°、東経 138.9°、震源地で震度 IV (中震) 新潟市などでは震度 II (弱震、図-1 参照)、震源の深さは約 10 km である。土木学会耐震工学委員会では地震被害に関する基礎的資料を収集するため現地調査を行ない、以下に述べるような結果を得た。

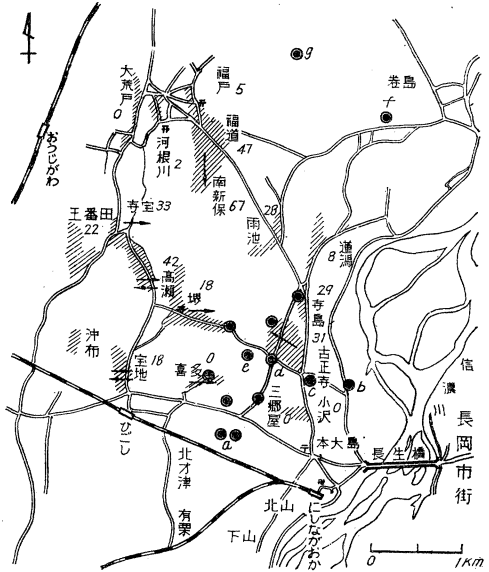
図-2 震害区域 (数字は住家の全壊率)

震害の発生した区域は図-2 に示すように長岡市街の北西、信濃川を隔て東西約 2 km、南北約 4 km にわたる水田耕作農村地帯である。従って木造家屋の被害がおもなものである。長岡市役所の調査によれば家屋の被害状況は表-1 に示すようであるが、住家の全壊率を百分率によって表わしたものを図-2 の村名のそばに記入してある。被害は福道、南新保、古正寺、寺宝、高瀬などの部落に集中しており、わずかに離れた大荒戸、小沢、三卿屋部落にはほとんど見られない。このように被害が小区域に限定されていることは震源が地下約 10 km と

油井の所在地は 図-2 において◎印によって示してあるが、これらのボーリング資料によれば a,c,d,e 点において地下約 10 m 以下に厚さ 1~18 m におよぶカクモと称する未腐食植物の混った軟弱な層の存在したことが記載されており、一方 b,f,g 各点と震害地南方約 6 km の地点の資料にはその記載が見当らず砂礫層のみとなっている。このことから震害を受けた地区の地盤は周辺の地盤よりやや軟弱ではないかと推定される。しかし特に被害のひどい福道地区の資料が不足しているため、震害地区内における被害状況の異なることを説明することはできないが、震害が全く局部的であるのは以上述べたようにその地盤が付近地盤にくらべ軟弱であることにとも原因が見出せると思う。

図-2 の矢印は家屋の倒壊または傾斜方向を示すものであって、同一部落内では同一方向に傾斜した家屋が多く、特に震害のひどかった福戸、南新保部落ではほとんど例外なく南へ倒壊していた。これは地震動の性質によるものか構造強度の方向性によるものかは今後の研究にまたなければならないが、興味ある事実である。

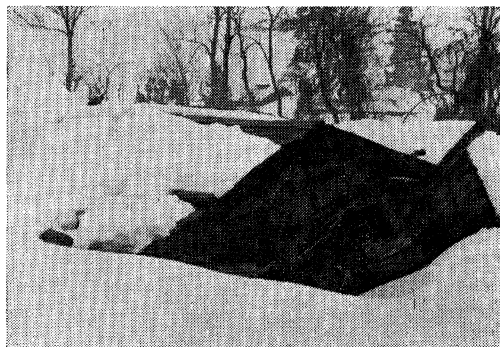
震害区域は農家を主としており家屋は一般に老朽化したものが多い。土地の人の話では頑丈と見られた家が倒壊しており意外に思われるとのことであったが、現地調査の結果では倒壊家屋は柱は太くとも老朽した家屋が多いとの印象を受けた(写真-1 参照)。事実偶然同一地所内に尺巾の太い柱を用いた古い二階家と新築二階家とが隣接していたが、古い家屋は材の接合部の損傷により二階は倒壊し階下も全く使用できない状態である。一方新築家屋は壁にきれつを生じた程度であった。

写真-1 倒壊家屋
(老朽している)

用水路は写真-1に見るようにわずか 20m しか離れていない家屋が倒壊しているにもかかわらず、全く被害を受けなかった。ほかに石積みの用水も見受けられた

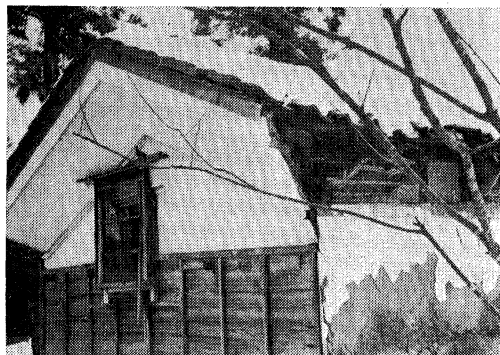
写真-2 破壊した土蔵
(土蔵の倒壊した例は見られなかった)

本地震による土蔵の被害状況を調査した結果では木造家屋に比し被害がやや軽く、ひどくても壁の脱落の程度で倒壊した土蔵は見当らなかったが、これは土蔵が壁体構造であるため本質的に地震に対し強いことがそのおもな原因であると思われる(写真-2 参照)。

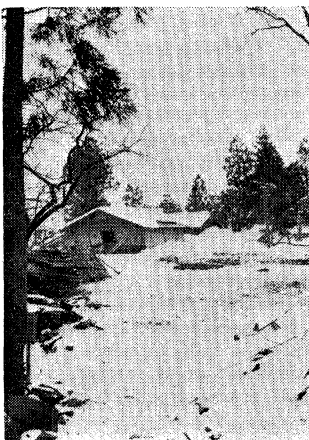
写真-3 傾斜した家屋
(福道町では家屋がいずれも写真に見える方向に傾斜または倒壊した)

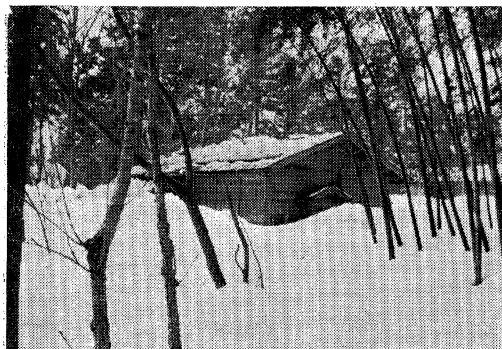
写真-4 被害のなかった家屋

(写真の家屋は横道町においてただ一軒何の被害もなかった。バラック建築、壁はベニヤ板、トタン屋根)
