第2室戸台風による関西地方の被害とその対策

土木学会関西支部

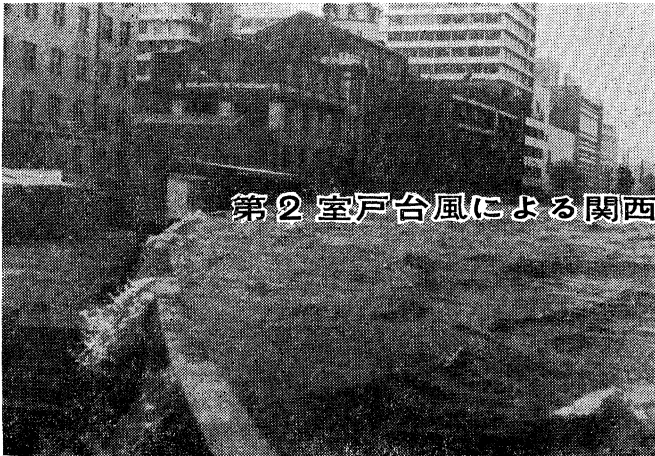
写真は土佐堀川右岸（中之島工区事務所より肥後橋北詰）

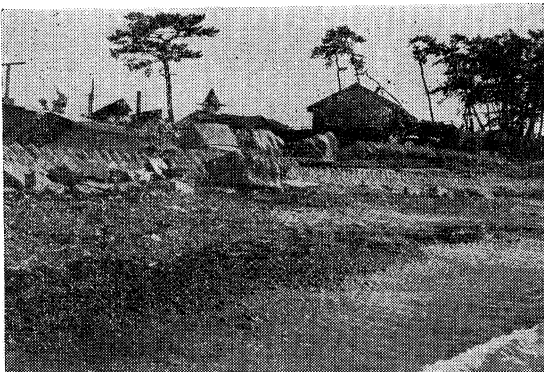
石積護岸被害状況および標準断面
(大阪府泉佐野市佐野漁港区域)

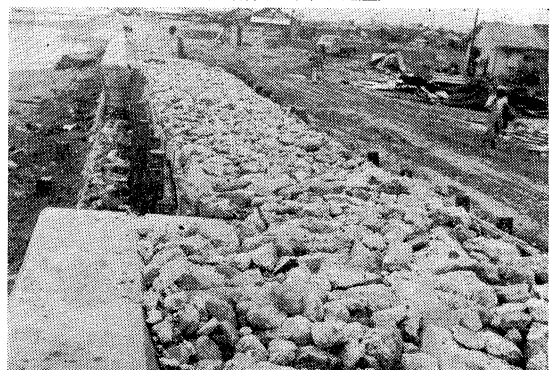
木柵海岸堤防(応急復旧工事)
(大阪府泉佐野市下瓦座)

上記の被害に対処して、必要な箇所には、木さくの間

た応急的な堤防を築造した。しかし復旧工事にあたっては、直立式および階段式の堤防を主とし、天端と裏のりもコンクリートで被覆するとともに三面を十分緊結する方針である。また堤防の前面にテトラポットなどにより消波工をも施工する予定になっている。

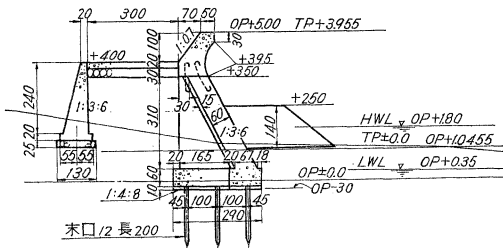
図一五 大阪府泉州海岸の海岸堤防（直立式）

き型式で天端高が O.P.+4.5~5.0m のものはほとんど全壊し、パラベットの残った所でも石積にクラックを生じ補強を要する状況である。しかし天端高が O.P.+4.0m 以下のもは被害が軽微であった。一方直立式(図-5)および階段式(図-6)堤防は、堤体の前面に被害はなかったが、越波により天端および裏のりのコンクリートが大部分破壊され、階段式では表のりに損傷のおよんでいるものもあった。

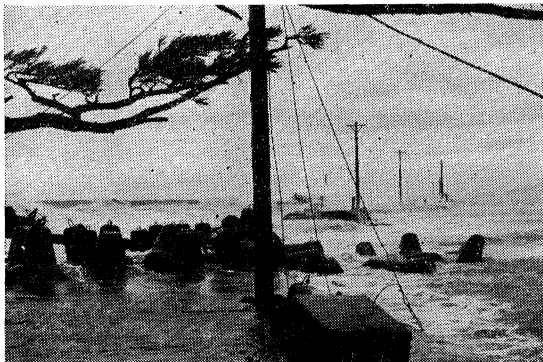
防波堤波浪状況写真(兵庫県津名郡一宮町江井港)

淡路島の阪波堤は大半が基礎捨石の上に場所打ちコンクリートブロックをもった構造になっており、ルース・伊勢湾台風時にも災害を受けなかったのであるが、今回の台風に際しては、沿岸の各港で破堤が起り、背後の民家・公共施設に多大の被害をおよぼしたのである。しかし基礎の被災したものは少なく、大部分は堤体そのものが滑動または転倒している。また石積防波堤が散乱崩壊した例も少なくなかった。これらの事実を検討してみると、今回の最大波高は3.0m以上であると推定される。なお復旧対策としては、堤体断面の増加をはかるとともに、必要に応じてテトラポット消波工を行なうべく計画している。
