伊那谷の崩壊

—昭和 36 年 6 月の豪雨による天龍川流域の崩壊—

長尾 精

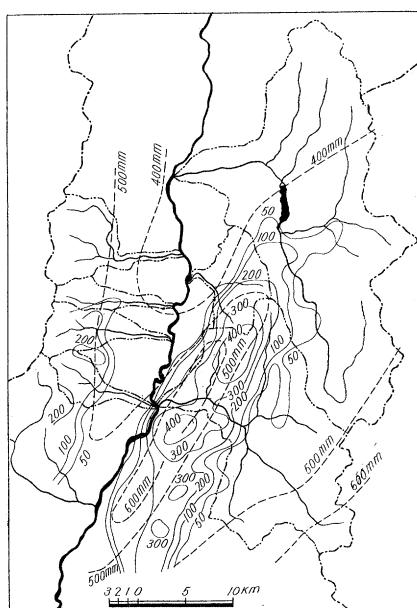
図-5 等崩壊数 (4 km^2 当り) および等雨量線

土地の人の話などからして、崩壊の大半は 27 日から 28 日にかけて発生しているが、27 日までの雨量は総雨量の大部分を占めるので、めやすとして総雨量をとり、その分布と 4 km^2 ごとの崩壊数分布とを 図-5 に示した（崩壊数は航空写真を立体視して数えた。今回の崩壊の大部分である一連の樹枝状崩壊は枝の数をもって崩壊数とした。なお河岸、道路沿いに点々と存在するきわめて小規模のものは除いてある）。

これらによると測定面積および崩壊規模の差があるにしても、これまでいわれているように、地質による崩壊量の違いが認められ、天龍川以東の粗粒カコウ岩類が際立ってもろく、雨量に対しても鋭敏である。

段丘地帯は砂礫が透水性に富むためか、崩壊は比較的小ないが、総雨量が 600 mm 程度を越すと激しく多くなっている。

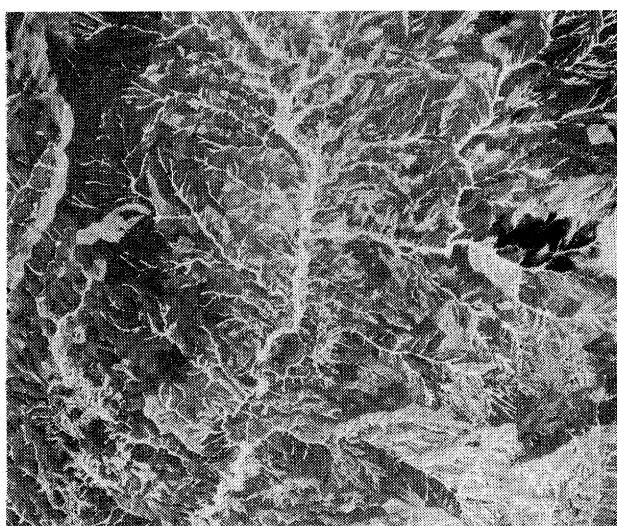
写真-1 四徳川流域の崩壊状況（一辺約 5 km ）（中央は四徳川で上端は水源付近、下端は小渋川との合流点付近）

全般的にいって、今回の山地崩壊はカコウ岩地域のマサとなった山腹の表土の滑落が大部分で、もっともはげしい地域は山ひだのくぼみというくぼみは全部といってよいほど、表土が落ちており、一つ一つの規模は大きくなく、深さも 1 m くらいまでのものが大部分を占めているが、数はきわめて多い。これに反し中生層、古生層地域では、層理面、断層面、節理面などの弱線に沿って山体が滑動する型のようだ、数は少ないが規模は比較的大きい。カット写真および写真-1 はカコウ岩地域

の崩壊の代表的な遠景および航空写真の例である。

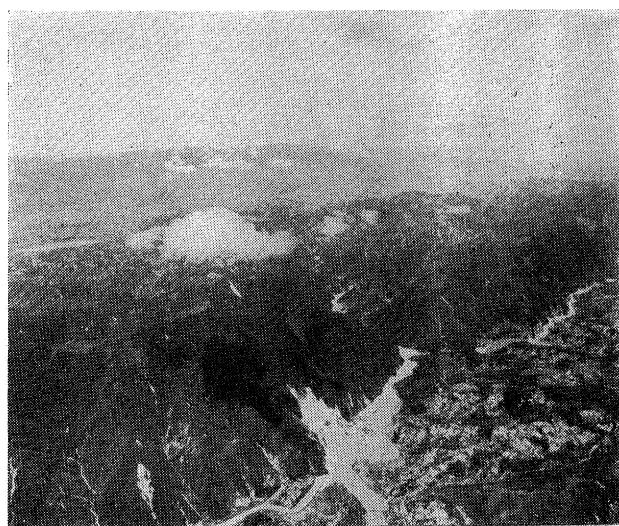
カット写真：山地の崩壊状況、龍西より、龍東の山（小渋川合流点上流）を望む。

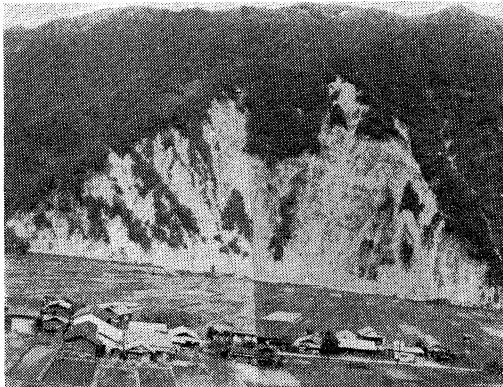
地下水の深部浸透により、山体の安定が崩れるまで時間を要したものらしく、ほかの崩壊と異なり降雨の末期頃に発生している。写真-2は崩壊前と後とを比較したものであるが、崩壊前は平ナギと呼ばれた傾斜40°くらいの旧崩壊面の脚部を小渋川が流れている、その対岸に水田が開け、崩落によりたちまち全壊流失した道路沿いの人家までの距離は500mあった。写真に見られるように今回は旧崩壊面の下流よりの部分が崩落したもので、下流側はすべり面に地下水を供給したと思われる支沢まで拡大している。

写真-2 (a) 崩壊前の大西山
(ここに見える人家全部のほか写真右外で約15戸流失した)

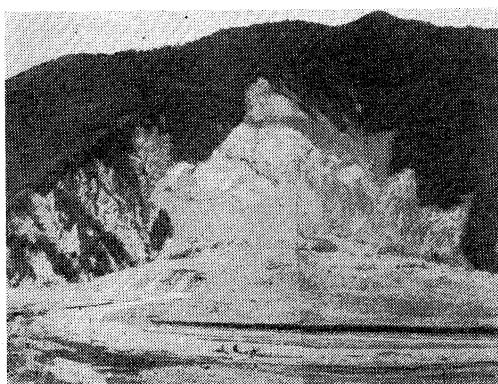
6月29日の9時過ぎに青木川合流点下流の小渋川左岸で巾400m、高さ350mの範囲にわたり、大音響とともに突如として崩落した大西山は鹿塙片麻岩に属し、その規模および被害の概況は表-4のとおりで、今回の崩壊のうちでは一つだけけたはずれに大きく、伊那谷災害の一つの中心となった。

写真-2 (b) 崩壊後の大西山
(手前の流路は流失した道路・人家のあったところ)
