# 宮城県北部地震による土木構造物の被害について

河上房義\*

**要旨** この報告は、昭和 37 年 4 月 30 日に発生した宮城県北部地震と、これによって土木構造物に生じた被害の概要について述べたものである。特に被害の多かった土質構造物については、被害と材質および基礎地盤などとの関係について述べた。

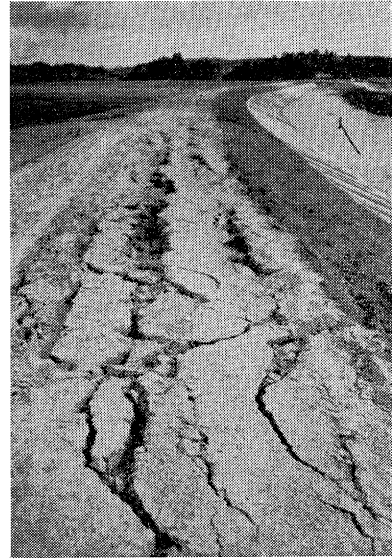
写真一 迫川堤防の被害

震央に近い伊豆沼周辺および迫川上流の河川堤防の被害はいちじるしいが、その状況は道路の盛土と同様で、幅5~30cm、深さ50~300cmのきれつが堤軸に沿って2~3本平行に発生している(写真一2)。南方村では堤防の斜面保護の張石積が約20cm隆起している(図一5、写真一3)。江合川は震度階VIの地域を通過していないが、

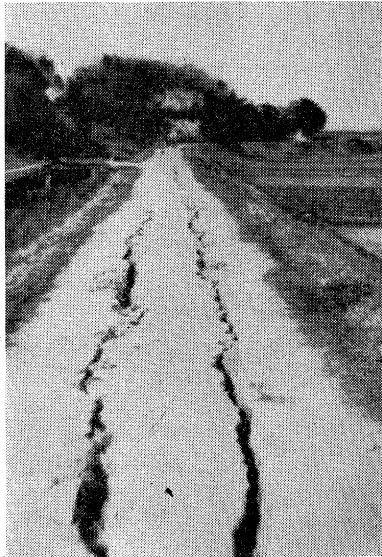
写真一 典型的な道路盛土のきれつ(築館)

道路の被害が集中しているのは、あとに示す図一7のように、国道4号線(築館一高清水および築館付近)ならびに築館一迫、築館一若柳、瀬峰一迫間の県道である。典型的な被害の例は、写真一1および図一3のように、盛土部の路面の中央やのり肩付近、あるいは斜面に、道路の延長方向に平行して、幅5~30cm、深さ50~300cmの長いきれつを生じ、さらに斜面には崩壊やハラミ出しを生じている。舗装された国道の被害は、路肩から斜面が滑動崩壊したものが大部分であり、路面にきれつが現われたものは少ないが、古川市や築館町ではアスファルト舗装の表面まできれつが現われたものや、斜面の崩壊のために路面の破壊したものもある(図一4)。

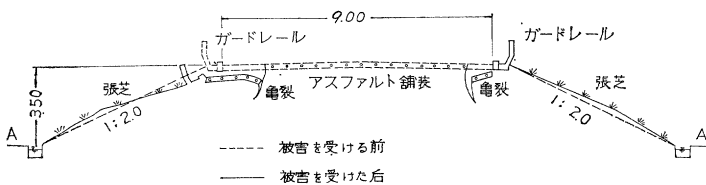
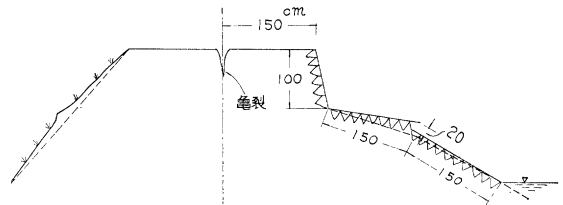
図一 4 アスファルト舗装道路の被害(国道4号線・築館)

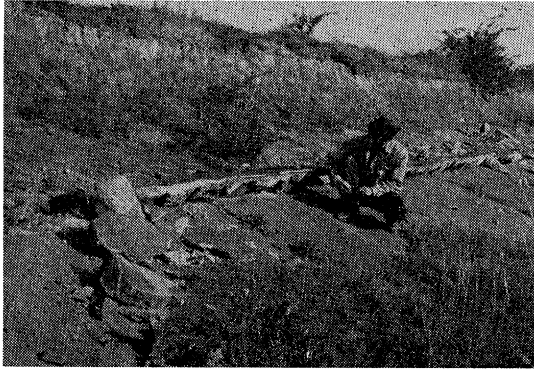
写真-3 太田堤防(南方村)の被害

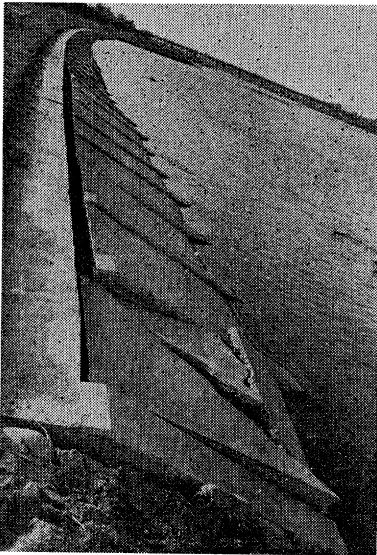
写真-4 江合川堤防護岸の被害

に平行に数条入り、斜面崩壊も生じている。護岸もほとんど被害をうけ、昭和36年度に施工した護岸(延長140m)の斜面は隆起した(写真-4)。

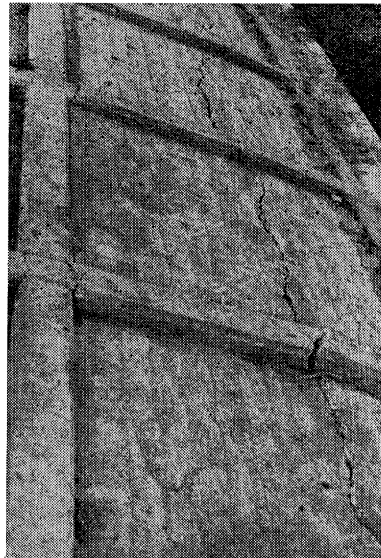
写真-6 伊豆沼西側堤防のコンクリート護岸の被害

昭和35年に竣工した伊豆沼干拓堤防の被害はいちじるしく、延長2000mにわたって干陸側の斜面が崩壊しているが、張石護岸のある沼側の斜面はほとんど損傷していない。しかし震央に近い西側堤防ではコンクリート護岸にきれつと隆起を生じた(図-6、写真-5, 6)。

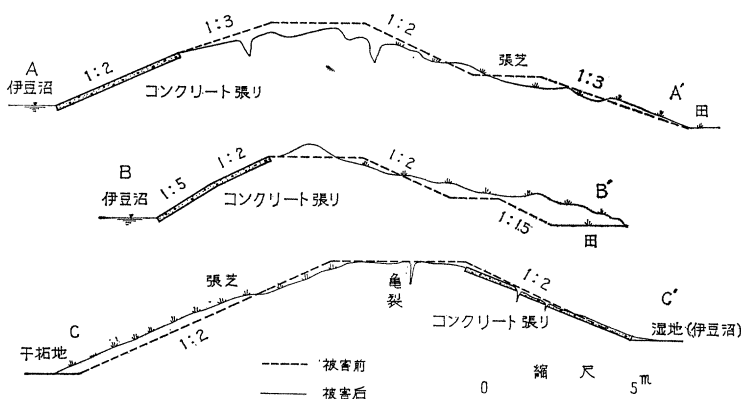
図-6 伊豆沼干拓堤防の被害

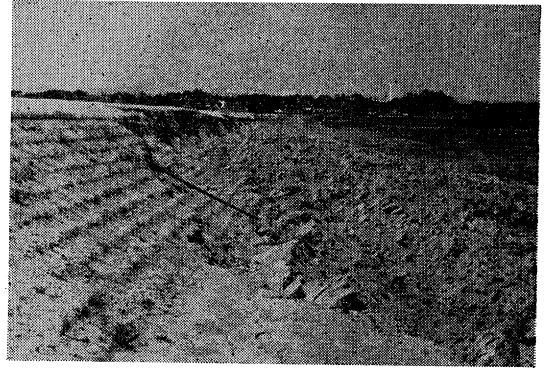
写真-5 伊豆沼干拓堤防の崩壊

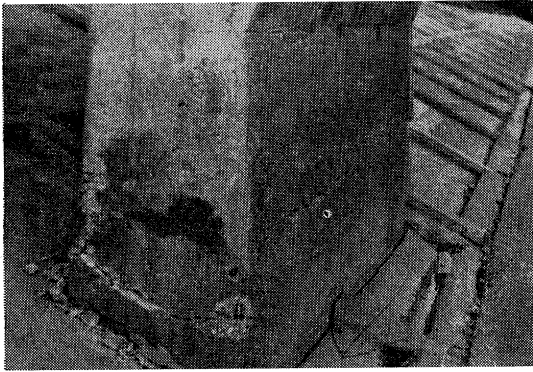
支間10m程度の小橋梁の被害は多いが、そのほとんどが写真-7のように橋脚・橋台に発生した水平きれつである。木橋では老朽化のために生じた被害が大部分である。長大橋梁の被害例は古川市内の江合橋(橋長155.70m, 幅員7.50m, 9連単純鋼桁道路橋)に見られる。各橋脚の両側地面には橋脚が橋軸方向に揺動した痕跡(最大35mmぐらいの間げき)が残り、各橋脚上の支承は震央側に向かってズレを生じ、そのいちじるしいものは橋脚コンクリートの頂部が破損している。橋床面の伸縮継手は完全に離隔し(最大17cmの間隔ができ)、また桁の一端の支承が破損したため段違いを生じた。さらに地震時に橋桁相互が衝突したため、コンクリートの高欄が桁の両端において破壊してい

写真-7 橋脚の被害例

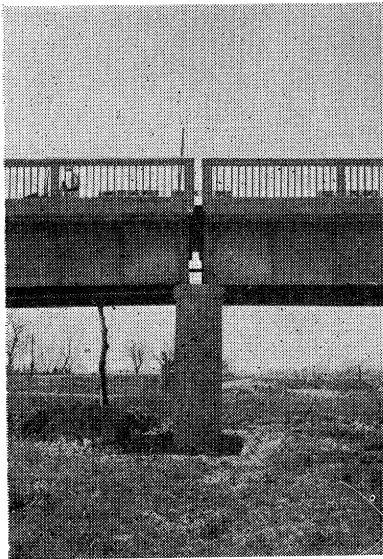
写真-8 江合橋の桁のずれ

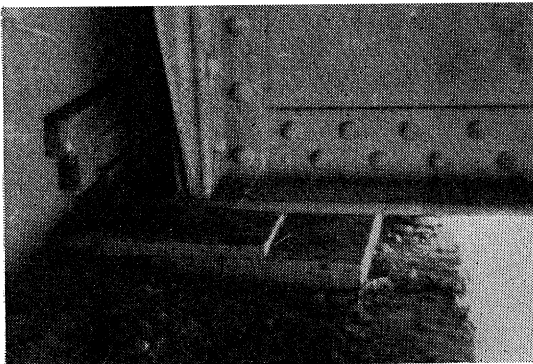
写真-9 桁の支承の破壊(江合橋)

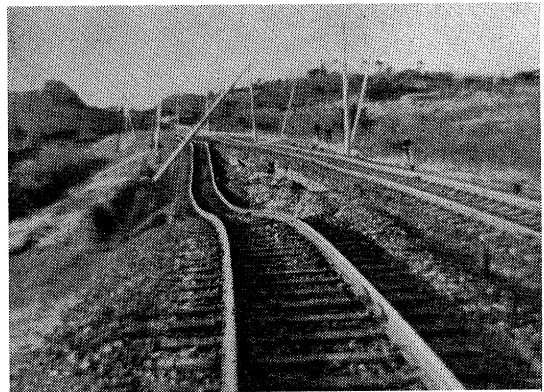
国鉄の被害は、東北本線小牛田-花泉間および陸羽東線古川-小牛田間に生じ、小牛田-田尻間では進行中に列車が脱線転覆した。国鉄の被害の概要は表-2のとおりである。鉄道の被害も盛土に生じたきれつ、斜面崩壊および沈下が主である(写真-10)。

写真-10 東北本線盛土の崩壊

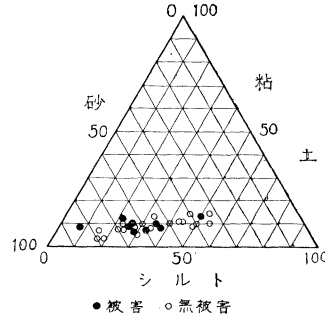
図-8 築堤材料の粒度と被害

築堤材料の粒度を延長 40 km にわたって調査したところ、震度、震央よりの距離、方向、施工年などが条件が類似しているにもかかわらず、砂質の粘着性の乏しい土の堤防に被害発生が多い。図-8 は、迫川堤防より等間隔に採取した試料の粒度と採取地点の被害の有無を示したものであるが、土質別の被害割合（調査延長に対する被害部の延長の割合）は表-3 のとおりである。また粒度と自然含水比と被害の有無を 図-9 に示したが、被害のあった地点の材料は含水比の高いものが多い。

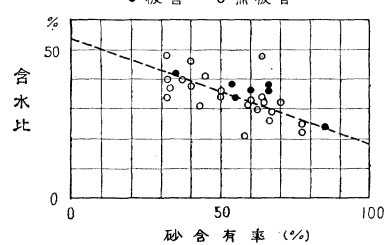
図-9 築堤材料の粒度、含水比と被害

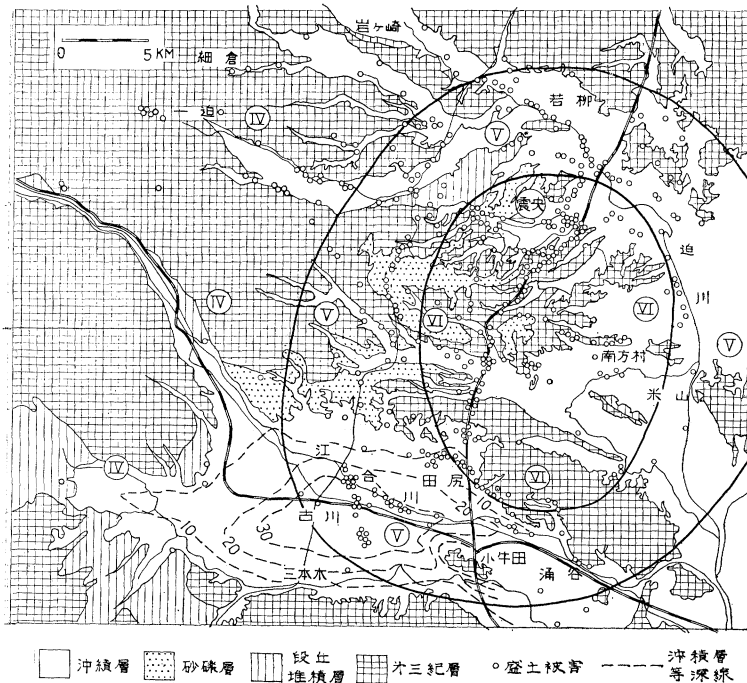
国道、主要な県道、主要な河川および干拓堤防および国鉄の盛土構造物の被害の分布は 図-7 のとおりである。この図には地質の状態と等震度階線をあわせて示した。盛土構造物の被害の状況は、既応の地震において見られたものと全く同一で、

図-7 の主要な盛土構造物の被害件数をその基礎地盤の種類ごとの面

図-7 震害地の地質、震度と盛土被害分布

積で割ると表-4のように、沖積層における被害発生率が高い。これは各種類の地質ごとの盛土の分布にも関係するが、それを考慮に入れても類似の傾向が見られる。さらに沖積層の地域における盛土の被害発生率を地表付近の土質別に示すと表-5のようで、シルト質の地盤で被害発生率がやや高い。泥炭は古川市を中心にしてかなり広く分布しているが、泥炭地の被害発生率は必ずしも高くない。

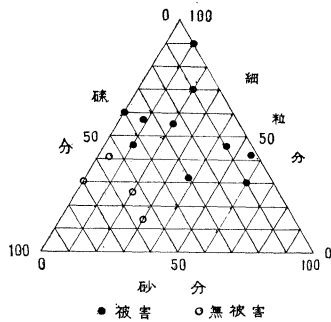
さらに大崎平野における既応のボーリング結果から、沖積層の厚さを砂礫、砂、細粒土の三者にわけ、その割合と、ボーリング地点付近の被害の有無との関係を図示したものが、図-10である。すなわち砂礫層の厚い基礎では被害が少なく、細粒分の厚い基礎で被害が多い傾向が見られる。

図-10 沖積層の構成と被害

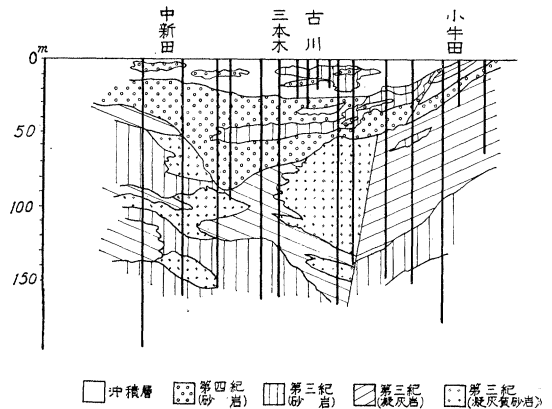
つぎに大崎平野の基礎地盤の状態を既応のボーリング結果を基にして描くと、図-11のとおりである<sup>3)</sup>。この地域の沖積層の下限の等深線を前掲の図-7にあわせて示した。これと盛土の被害分布の関係を示すと表-6のようになり、沖積層の厚さ30 m以上の地域ではいちじるしく被害発生率が高い。

図-11 大崎平野の地質構造
