越前岬沖地震調査報告

小野 一良*・喜内 敏**
吉田 博***・中村 昭英****

(1) 越前岬沖地震の概要

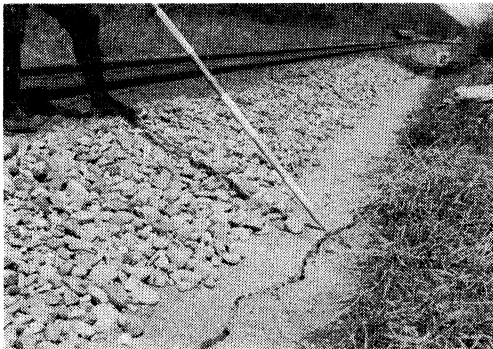
23 K 220～240 m きれつ

側に 100 mm 移動を生じた。これは築堤の下の土が軟弱なため地震時に築堤がめり込んだためと考えられる。とくに線路右側が軟弱なるため右側に移動が生じたと考えられる。⑥ 23 150~23 170 m 間高低狂い 50 mm, 通り狂い 20 mm: この区間は切取りであるが沈下を生じた地山がとくに軟弱であったと考えられる。⑦ 23 220~23 240 m 間高低狂い 50 mm, 通り狂い 10 mm: 切取りと築堤との境いであって、この境界にそってすべりを生じたと考えられる。

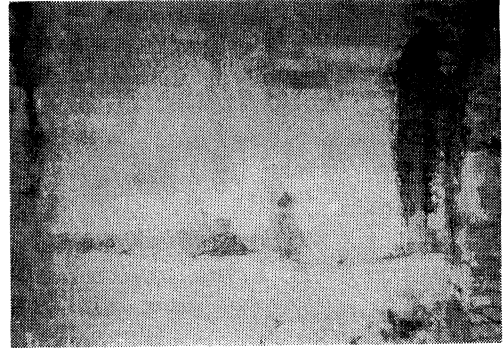
三方郡三方町塩坂越トンネルのきれつ

三方郡三方町の塩坂越トンネル（幅員 3.6 m, 延長 190 m）に、常神側より約 60 m にわたり、主としてアーチの起拱点付近に、多くトンネルの軸方向にせい約 5 mm 幅のきれつが多数生じた。

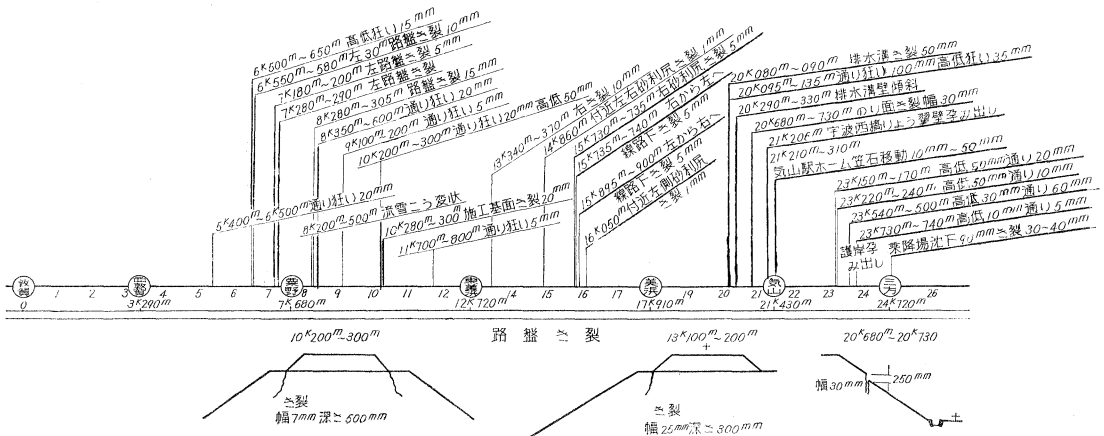
図-4 小浜線の被害状況図

小浜線における被害の概況を図-4に示すが、このうち被害の比較的大きかったものについて説明を加える。

- ① 8 280～8 350 m 間路盤きれつ：山の斜面にそって

築堤がなされておき、施工基面の山側に流雪溝がある。施工基面と地山の盛土との境界線付近にきれつを生じた。流雪溝からもれた水によってこの付近の土が軟弱となりすべりやすくなっていたと考えられる。② 10 280～10 300 m 間施工基面きれつ：この区間は山の斜面を片切取、片築堤によって路盤を作った所であり施工基面の地山と築堤との境界線付近にきれつを生じた。③ 13 340～13 370 m 間右側きれつ：施工基面の右側のり肩にきれつが生じた。この区間は約 10 m くらいの築堤であるが道床のふるいかすをのり面に捨て、これが元のり面の上ですべったと考えられる。④ 20 095～20 135 m 通り狂い 100 mm, 高低狂い 35 mm：この区間は高さ 6 m 程度の築堤であるが築堤には変状がなく、上部構造にだけ変状を生じた。これは軟弱な地盤の上に築堤がなされたため地震の振幅が特に大きくなって、築堤の沈下とともに上部構造が横方向に投げ出されたと考えられる。⑤ 21 210～31 310 m 間通り狂い 100 mm, 高低狂い 70 mm, 施工基面狂い 20 mm, 築堤沈下 50 mm：この区間は田面上に約 4 m の築堤をなした所で特に線路右側は深田である。築堤上の道床左側に延長 25 m にわたってきれつを生じ、上部構造は 70 mm 沈下を生ずるとともに右

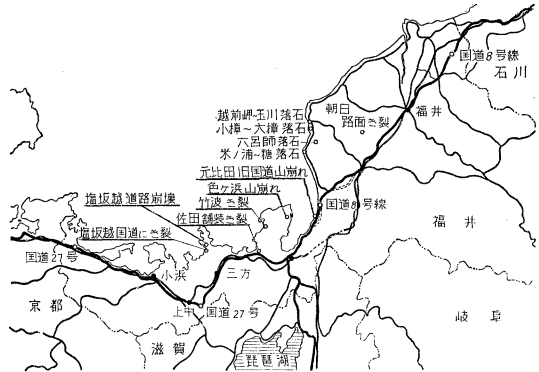
図一5

① 丹生郡越前町(主要地方道敦賀三国線)越前岬~玉川間で落石があり、道路構造物が破損し、また通行不能となった。② 丹生郡越前町小樟、大樟で落石があり通行不能となった。③ 丹生郡越前町米ノ浦~榎間で落石があり通行不能となった。④ 丹生郡朝日町観音堂地内(主要地方道四ヶ浦神明線)に幅 2 cm, 長さ 20 m にわたりきれつが生じたが交通には支障がなかった。⑤ 敦賀市元比田地内の旧 1 級国道 8 号線に山崩れがあり、通行不能となった。⑥ 三方郡美浜町竹波地内(一般県道白木美浜線)に幅最大 17 cm, 高低差 16 cm, 長さ 36 m のきれつが入った。この場所は山が海にせまり、その山腹に片盛土、片切取でつくられた所で、その境界に雪解け水や雨水が入り地盤がゆるんでいた時にこの地震が発生し、大きなきれつが発生したのと考えられる。⑦ 三方郡美浜町佐田地内(1 級国道 27 号線)のアスファルト舗装に幅最大 3 cm, 高低差 3 cm, 長さ 25 m のきれつが生じた。この場所は側方 8 m ののり面であって、斜面は片盛土、片切取でつくってあり、やはり境界面にそってすべったものと考えられる。⑧ 三方郡三方町塩坂越地内(一般県道常神三方線)に幅 30 cm のきれつが長さ 20 m にわたって生じた。なお、その後雨水により崩壊した。この場所も山が海にせまりその傾斜部に片盛土、片切取でつくった所である。

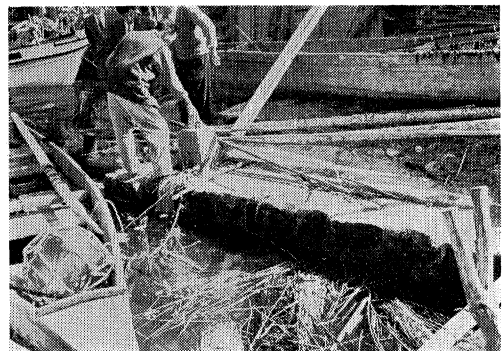
三方郡美浜町日向湖畔の前方に転倒防止の杭が打ってあるところのみ転落しなかった護岸

三方郡美浜町日向漁業共同組合の物揚場にきれつが入り多少沈下した所がある。⑤ 三方郡美浜町日向湖畔の木造瓦葺二階建住宅が日向湖に逆さになって転落し湖底に没した。また納屋 2 棟も湖中に転落した。コンクリート護岸は長さ約 60 m にわたり転倒したが、護岸の前方に転倒防止の杭が打ってある所のみ転倒をまぬがれた。⑥ 三方郡三方町三方公民館の壁に相当大きなきれつが入り、また天井の壁が落ちた。一階二階とも白壁が幅 40 cm くら

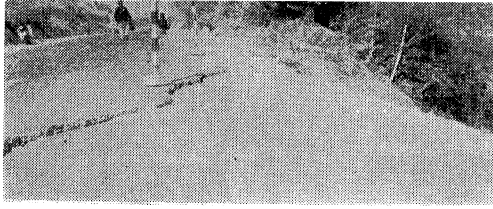
三方郡美浜町佐田 1 級国道 27 号線のアスファルト舗装の幅 3 cm, 高低差 3 cm, 長さ約 25 m のきれつ

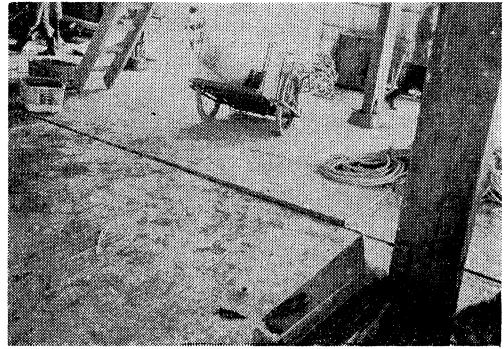
三方郡美浜町日向漁業共同組合の作業所の不等沈下したコンクリート床版

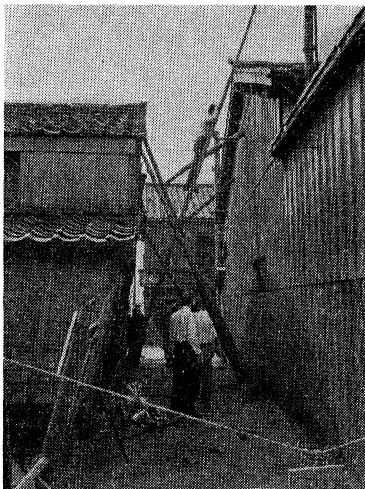
傾斜した敦賀市川崎町の家屋

いはげ落ち、一部にきれつが入り、また他の部分は盛り上った。二階の天井の白壁が幅 10~60 cm はげ落ちた。壁のきれつは南北方向の壁にのみ生じていた。⑦ そのほか建物の被害としては美浜町日向で木造瓦葺倉庫 (19.8 m²)、住宅 (54.4 m²)、店舗 (17.5 m²) が半壊し、県漁連早瀬支所の建物 (56.1 m²) が傾き、粟野小学校用務室壁 3.3 m²、土蔵壁、住居壁 23.2 m² が落下し、レンガ 3 m が破損した。また、三方町では石垣がくずれ、壁が落ち、塀が倒れた所もあった。一方敦賀市では造船場の作業所が全壊、納屋全壊、住居半壊、または傾斜その他壁の落下、ショーウィンドウ、ガラス戸、建具などに相当の被害があった。敦賀市の被害は一般に非被災地域の川崎、松栄、結城、三島、松島町に集中した。それはこれらの町の建物が非被災地域のため古かったためと考えられる。

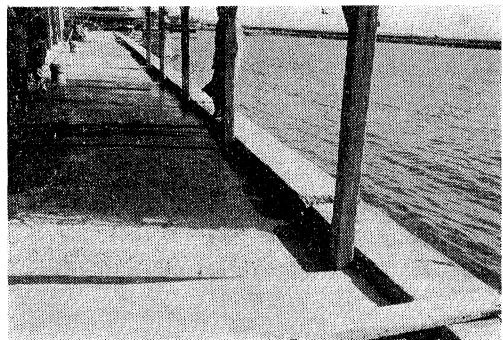
三方郡美浜町早瀬支所前の前傾した岸壁と沈下したコンクリート舗装

約 200 m にわたりエプロンとコンクリート舗装の間に約 3 cm の間げきができたがこの舗装は沈下しなかった。また、岸壁が前傾したために、コンクリート舗装の 1 ブロックとともに横移動した部分があった。なお、岸壁の基礎は金崎物揚場は鋼矢板、桜岸壁はケーソンである。桜岸壁のエプロンの倉庫内のコンクリートにも幅約 2 cm, 長さ約 300 m のきれつが入った。② 早瀬港：福井県漁連早瀬文所前の繋船岸壁およびエプロンのコンクリート舗装が沈下し、岸壁とコンクリート舗装に高低差約 3~11 cm が生じ、またその間に最大 3 cm くらいの間げきができた。また作業所内にも幅 3~4 cm, 最大 10 cm, 長さ約 36 m くらいのきれつが 5~6 カ所生じたほか、多くの小さいきれつが生じた。③ 日向港およびその周辺：日向港は若狭湾と日向湖の狭き部に位置する小さい漁港である。日向湖周辺の家屋の被害でも述べたようにこの付近は非常に被害の大きかった地域の一つである。日向港にある日向漁業協同組合の物置および作業所の一部のコンクリート舗装 4m×8m の部分が最大 27 cm 沈下し同建物が傾斜した。岸壁も約 10 m にわたり前傾し、最大 3 cm の間隔が生じた。また対岸の護岸にも約 9 cm のきれつが 2 カ所入った。④ 糠漁港：糠漁港は小規模な漁港であって、その防波堤に小さいきれつが数カ所入ったが使用にはさしつかえなかった。

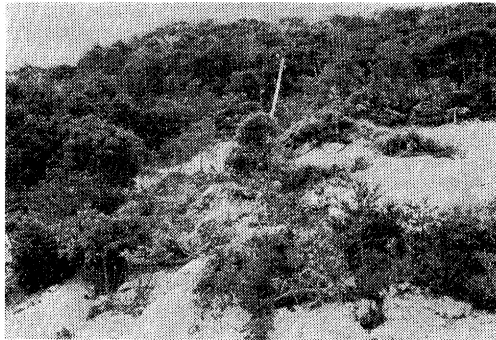
敦賀市色ヶ浜の山崩れ

敦賀市色ヶ浜の山が海にせまり海岸線にそって道路が走っている所で幅 25~30 m, 高さ 20~30 m にわたる範囲で山崩れが起こった。電柱は折れ、立木は根こそぎになり、2~3 m³ の岩石が 5~6 個、小さい岩石が多数落下した。また、敦賀市元比田でも山が海にせまる海岸線の旧国道 8 号線が山崩れのため一時通行不能となった。

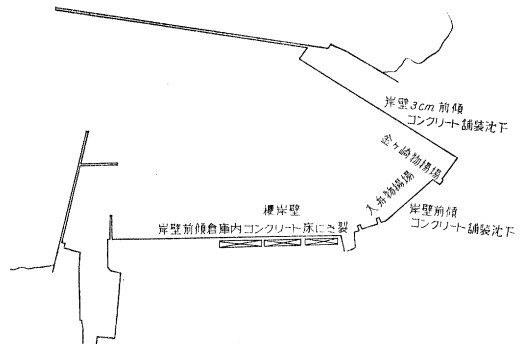
図-6 敦賀港被害図

① 敦賀港：この地震で敦賀市はもとより、敦賀港も相当の被害をうけた。敦賀港の繋船岸、および護岸の基礎は沈下して前傾し、これらのコンクリートには相当のきれつが生じ、またエプロンのコンクリート舗装にもかなりきれつが入ったり不等沈下を生じたりした。金崎物揚場の約 100 m の繋船岸壁が約 3 cm 前傾した。なお、エプロンのコンクリート舗装に所々きれつが入り 3.5 cm くらい沈下した。入船物揚場でも繋船岸壁が約 3 cm 前傾し、きれつが入り、エプロンコンクリート舗装が沈下した。桜岸壁でもやはり繋船岸壁が 3 cm 前傾し、

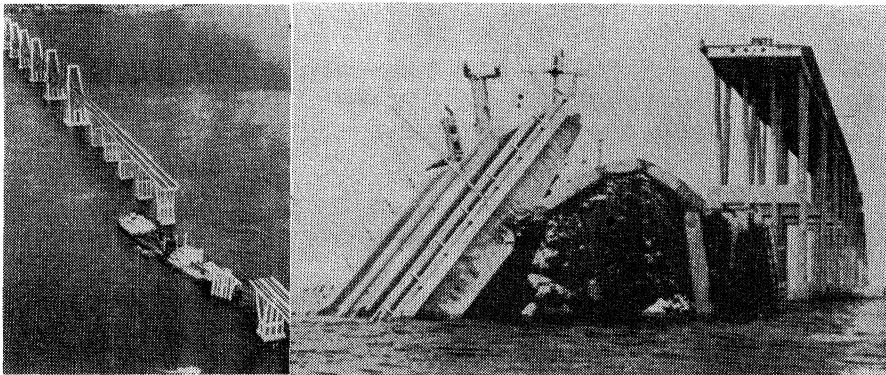
事故は 1964 年 4 月 7 日未明に発生した。ラテンアメリカ最長を誇る Ratael Urdaneta Bridge (全長 8 700 m) にスーパー タンカー Esso Maracaibo 号 (36 000 t) が、原油 262 000 バレルを積んで航行中エンジンの故障のため No. 31, 32 の橋脚に衝突、破壊し 255 m にわたって橋が崩壊した。タンカーは故障を起こしたとき座礁を試みたが間に合わず航路を 900 m はずれ橋脚に衝突した。そのため照明灯が消え、折悪しく走行中の 4 台の車が近づき 35 m 下の湖面に落下し、少なくとも 6 名の死者をだしたといわれる。タンカーは、船腹で 1 本の橋脚にあたり橋軸方向に走って、第 2 の衝突を起こした。約 300 t のコンクリート桁が船を押しつけていたが、4 日後、桁を取り除き自力で移動を始めた。当局の発表によれば国家の収入と第三者の損害を除き、橋の損害だけで約 18 000 000 Bs (約 14 億円) である。当局の命令で事故原因を調査する特別委員会が結成され、原因の究明にあたっているが、船の電気系統の欠かんと座礁を試みた

破壊されたウルタネタ橋 (WWP)
