# 男鹿沖地震による被害

—特に八郎潟干拓堤防について—

伯野元彦\*・浅田秋江\*\*

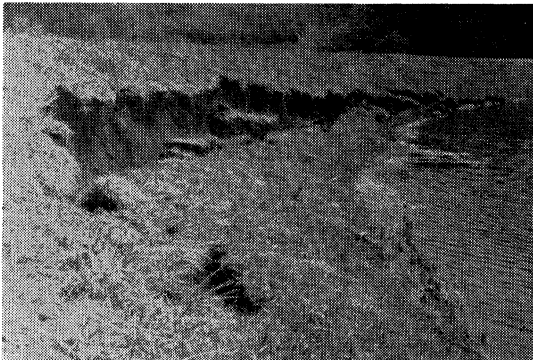
写真-1 鶴の木の貯水池

地区名	市町村名	堤高(m)	堤長(m)	容積(m <sup>3</sup> )	被害状況
一ノ沢	能代市	7	100	30万	内りきれつ 50 m
丸森	男鹿市	7	90	8	沈下 40 cm 内りきれつ 180 m
百川	"	9	150	12	外りすべり 50 m
上山田	"	4	70	0.6	きれつ 30 m
角間崎	琴浜村	7	60	2	内りすべり 40 m
鶴の木	"	7	70	3	内りすべり 50 m
宮沢	"	3	50	1	内りきれつ 40 m
野石	"	5	100	2	外りきれつ 30 m
和田	河辺町	2.5	71	—	きれつ沈下

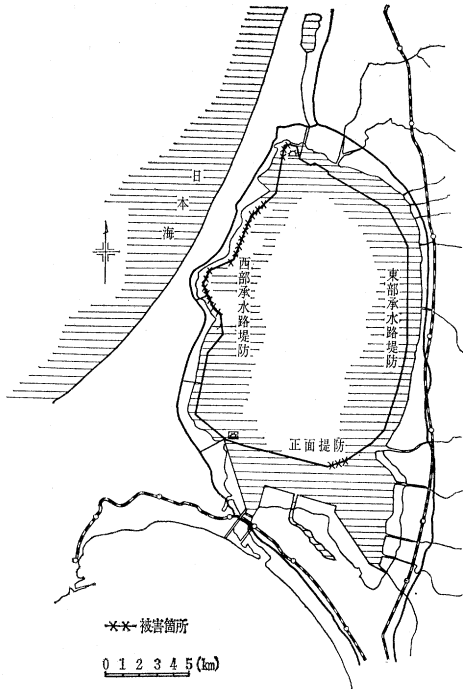
八郎潟干拓堤防の被害は, 図-3に示すように西部承水路堤防に集中しており(延長約7 km), 正面堤防, および東部承水路堤防の被害は軽微である。

図一三 八郎潟干拓堤防の被害分布

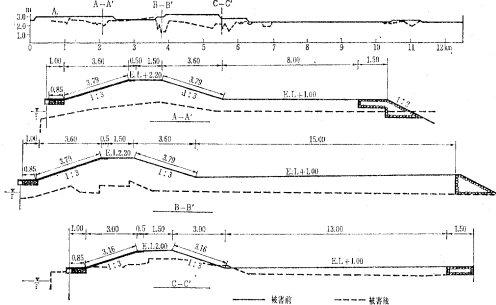
西部承水路堤防の被害がいちじるしいところでは, 堤頂が最大 1.50 m も沈下し, 堤体断面にもいちじるしい変形を生じた(図-4)。被害部の堤体には幅約 30 cm, 深さ約 50 cm 程度のきれつが堤軸方向に数多く発生し, アスファルトフェーシングが波状に破壊され(写真-5), 堤外側の堤体小段の上には多くの噴砂の跡が見られた(写真-6)。

図一四 八郎潟西部承水路堤防被害断面図

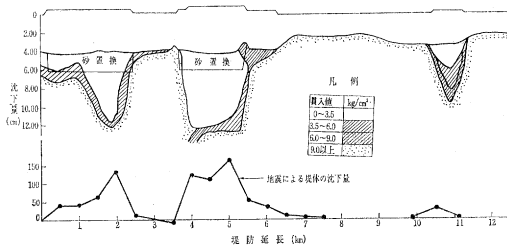
図一五 八郎潟西部承水路堤防の基礎地盤と被害

比較的被害が大きかった八郎潟西部承水路堤防の基礎地盤の貫入値\*(オランダ式コーンによる)分布と、地震による堤体の沈下量との関係は、図一五に示すように支

持力の小さい地盤が深いところほど地震による堤体の沈下量が大きく、特に地盤支持力の小さい部分は、厚さ約2mの砂地盤を置換えてあるが、この置換だけでは被害を防止することができなかった。また、堤体材料はかなり粒度の均等な(均等係数1.7)砂から構成されている区間は被害はないが、地盤が粒度の細かい層を堆積している区間は被害がいちじるし大きい。

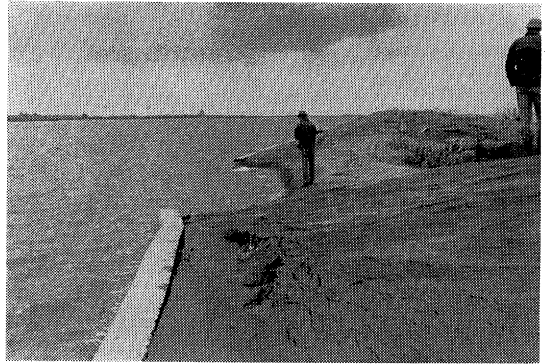
写真一五 八郎潟西部承水路の被害

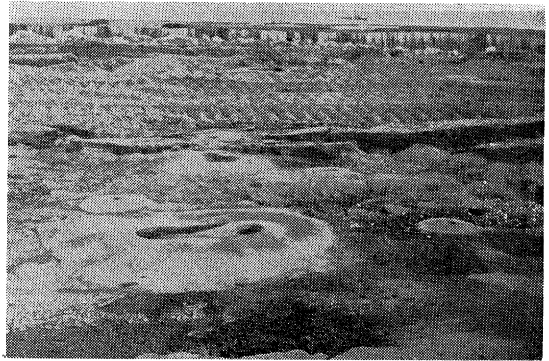
写真一六 堤外に発生した噴泥

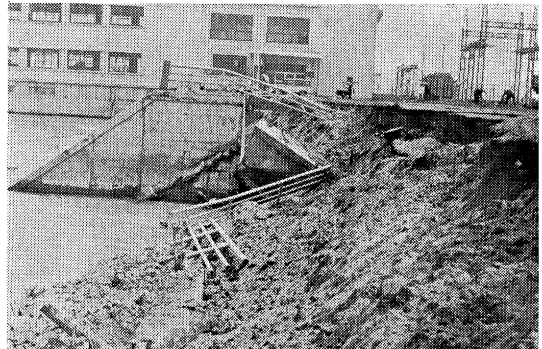
東部承水路堤防の被害延長は約 4 km で, 被害の程度はアスファルトフェーシング部分が約 20~30 cm のきれつおよび多少沈下した程度で, 西部承水路堤防にくらべて被害は少ない。その他の被害として, ポンプ場取水口の水路のよう壁が崩壊した(写真-7)。

写真一七 ポンプ場付近のよう壁崩壊
