## 「新潟震災」

—— その復旧の現況 ——

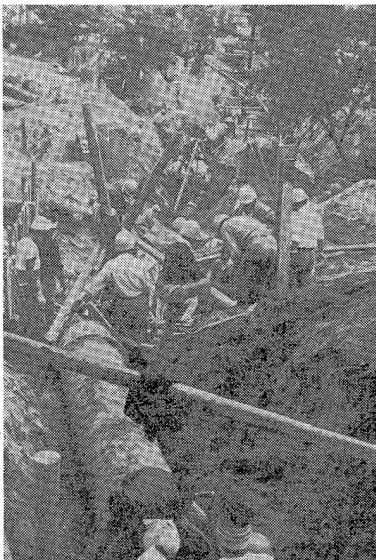
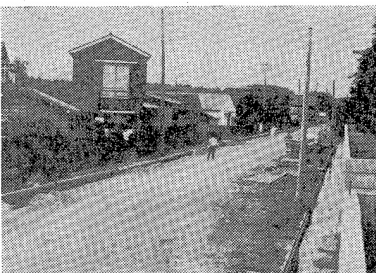
写真-1 青山浄水場被害状況(上)と青山～関屋間送水管仮布設工事状況

新潟地震における上水道被害は、浄水場の構造物における被害は僅少で、塔が少し破壊したり、滅菌室が傾いたといった程度で、ほとんど無かったといってもよい程度のものであった。

被害の主なもの、取水地点(信濃川)から浄水場に至る導水管および信濃川下流の軟弱地盤地帯の給配水管の折損、破壊、盛り上りなどであった。

これらの水道被害を復旧するために、応急工事として路上に給配水管を布設して、取りあえず各戸に給水するために、応急復旧工事費として 472 000 000 円が支出され、応急復旧工事は 39 年 10 月初旬に完全に終了した。

さらに、これらを本来の水道管として路面下に埋設する本復旧工事として 1 089 000 000 円が計上され、40 年 3 月末日までに、390 000 000 円が支出され、主要な部分の復旧が終り、本復旧全体に対する進捗率は 39% である。

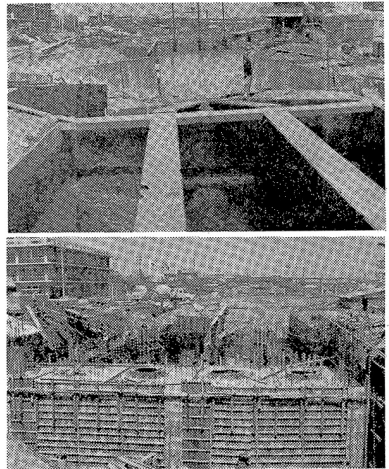
写真-2 蔵所堀ポンプ場の被害状況と復旧工事状況

下水道の被害は、管路、ポンプ場、終末処理場の全般にわたった。

下水道災害復旧は、取りあえずポンプの排水能力を回復するための仮ポンプ所工事が、応急復旧事業として 94 000 000 円支出され、39 年 9 月中に完工した。

さらに、本復旧工事として管路ポンプ場の復旧に 2 492 000 000 円が計上され、昭和 40 年 3 月までに 1 068 000 000 円の事業を消化し、その進捗率は 42.8% である。

本復旧の主体は、ポンプ場工事であるが、40 年 3 月までには、基礎工からやっと地表まで構造物が立ち上った所までの施工がやっとであった。上部構造ならびにポンプ機械

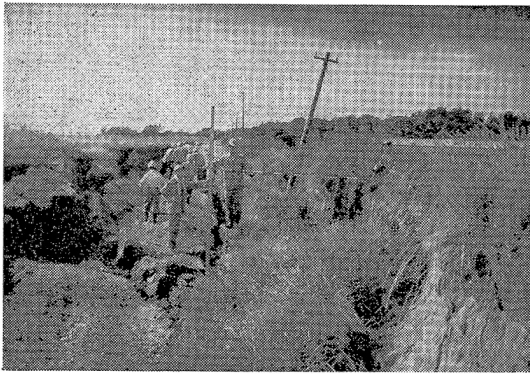
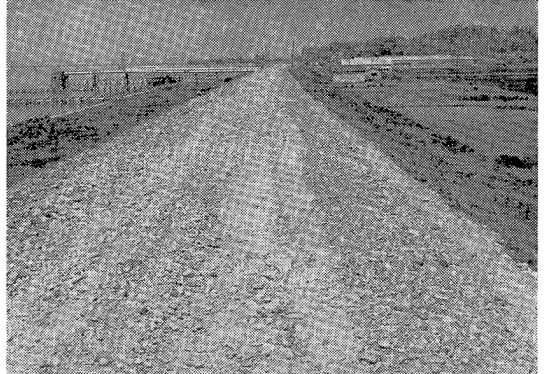
写真-1 阿賀野川左岸 1.5 km 付近被害状況と復旧状況

今回の地震では、津波、堤防基礎ろう水、砂の吹出し等の現象が生じ、被災河川工作物はあらゆる種類におよんだ。とくに、堤防、護岸の破損は今回の被害の大部分を占め、ほとんど原形を止めぬまで陥没、沈下、滑動した所もあり、堤防のきれつは深さ 2 m、延長数百 m におよぶものもあり、縦きれつが支配的であった。これらの被災箇所に対して、水防活動で持ちこたえられる所をのぞき、梅雨期、台風期の出水に備えてただちに緊急復旧を施す必要から、一応計画高水位以上までの盛土を行ない、その後の本復旧工事は原形復旧を目的として行なわ

れたが、護岸水制、構造物等の一部をのぞき、39 年度中に一応復旧完了した。堤防については、今回の被災状況

に留意して押え盛土を行ったり、余盛高を大きくしたりし、護岸についてはより留矢板の強化を行ない、特殊

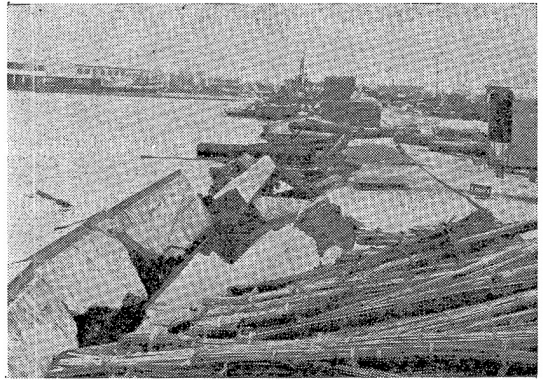
写真-1 万代島棧橋被害状況

北埠頭 北埠頭先端 北埠頭岸壁 北埠頭物揚場(a) 北埠頭物揚場(b) メイドルフィン サブドルフィン	北埠頭先端	ブロック積擁壁が大きく沈下、ほとんど水没。エプロンも法線から 15m 背後まで水没。ブロック積・鋼管補強の壁体が最大 1.5m はらみ出す。エプロンの変状かなり大。倉庫破壊。
		北埠頭岸壁	鋼矢板壁のはらみ出し大。頭部前傾。エプロンは沈下・破損。倉庫破壊。
		北埠頭物揚場(a)	ブロック積擁壁が最大 4m すべり出す。頭部後傾。背後の沈下大。倉庫破壊。
		北埠頭物揚場(b)	鋼矢板製前後壁とも法線が川側に弯曲。頭部バラベットの目地開き、内部浸水。沈下・水没。
東埠頭(東洋埠頭)	柵式壁体が約 3m はらみ出す。頭部コンクリート前傾。倉庫の前面に約 1m の沈下あり。倉庫破壊。		
菅 埠 頭	中央埠頭 北側岸壁 先端岸壁 南側岸壁	北側岸壁	ブロック積・鋼管補強の壁体がややはらみ出す。頭部コンクリートやや前傾。倉庫の損傷比較的少。
		先端岸壁	ブロック積・鋼管補強の壁体が約 2m はらみ出す。頭部の沈下・前傾大。エプロンの破損著し。
		南側岸壁	ブロック積・鋼管補強の壁体が約 2m はらみ出す。頭部の沈下・前傾大。倉庫破壊。
南埠頭	鋼矢板壁が約 2m はらみ出す。頭部コンクリート前傾。エプロンの沈下・破損大。		
栗ノ木川埠頭	右岸物揚場 (南物揚場) 左岸物揚場	右岸物揚場	ブロック積護岸の沈下著しく、ほとんど水没。河口付近では頭部後傾、大きくすべり出ししている。
		左岸物揚場	ケーソンまたはブロック積護岸がかなり沈下、一部水没。すべり出しあり。
	水産物揚場	(a) (b) (水産奥護岸)(c)	前面鋼矢板のコンクリート杭棧橋の沈下・前傾・すべり出しが著しく、ほとんど水没。 同上 鋼矢板護岸の沈下・前傾大、ほとんど水没。
万代島埠頭	万代島奥護岸 (万代島物揚場) 万代島岸壁(a) 万代島棧橋(b) 万代島先端護岸	万代島奥護岸	鋼矢板護岸が完全に水没。
		万代島岸壁(a)	鋼矢板壁の前傾・はらみ出し大。エプロンほとんど水没。
		万代島棧橋(b)	コンクリート杭棧橋が完全に水没。

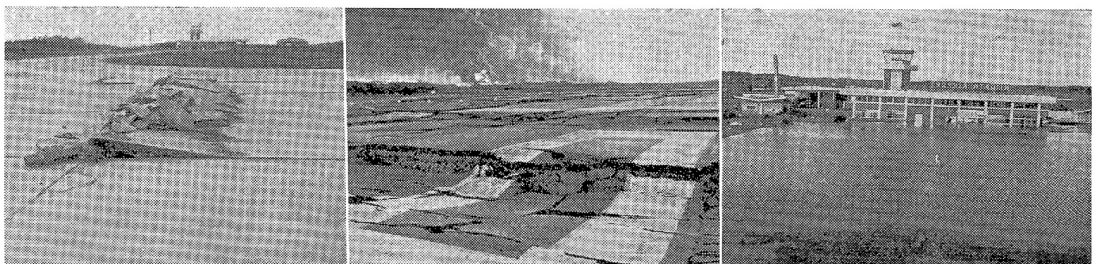
A滑走路はコンクリート舗装で、版の隆起、破壊がいちじるしく、手の施しようもなく、とりあえず復旧しやすいアスファルト舗装のB滑走路と排水施設の応急復旧工事を被災後ただちに着手し、6月26日には小型機(DHヘロン)用として900mを復旧し、7月4日には全長1200mを復旧し、中型機(フレンドシップ、コンペア240等)による運航をそれぞれ可能ならしめた。その復旧費は3750万円である。

阿賀野川河口の西方に位置する新潟空港は、砂地盤のため激甚な災害を受けた。すなわち、空港の基本施設である滑走路、誘導路、およびエプロンの舗装は、地割れ、不同沈下、および水平移動により大部分が破壊した。また、地下水の噴出、防潮堤破損による海水の浸入、排水管路の破壊、および下流の阿賀野川河口の排水ポンプ場の破損で相当面積に滞水し、空港機能は完全にまひ状態におちいった。またターミナルビルは約100cm沈下し、1階は浸水し

新潟空港被害写真・左よりA滑走路，B滑走路の破損状況，右はターミナルビルの沈下状況

た今後の地盤沈下量を考慮し、現在の滑走路、誘導路、およびエプロンの上に約 1.5m の盛土かさ上げ施工することにした。本復旧工事は 39～41 年度の 3 年計画で実施する予定で、その復旧費は概算 6 億 7 000 万円を見込んでいる。すなわち

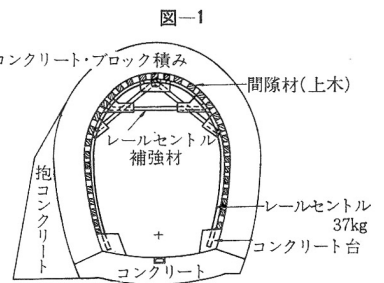
羽越本線 鼠ヶ関～小岩 川間鼠ヶ関トンネルおよび寺坂トンネルは、坑口付近にクラックが多数発生した

ため、レールセメントをそれぞれ架設補強し、6 月 25 日開通した(図-1 参照)。

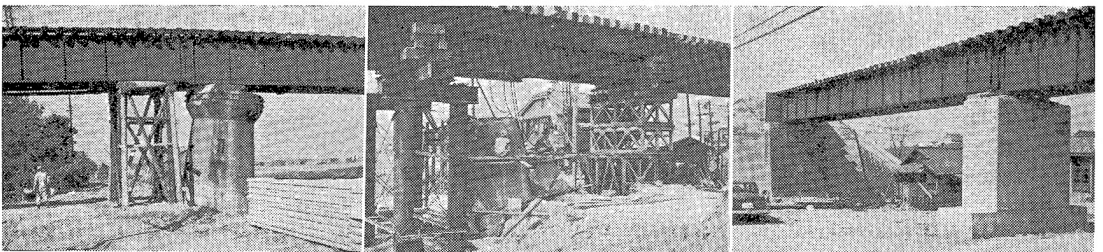
写真-1 信濃川橋梁被害・復旧状況

越後線 白山～新潟間信濃川橋梁の第 1 橋脚が、約 8 度傾斜したが、これに対しては、1 連目の桁を鋼製ベントで、2 連目を鋼製パイル(φ0.5m×30m×6 本)でそれぞれ支持し、添え桁を用いて 1・2 連の桁を溶接した。一応この状態で開通し、第 1 橋脚を改築、12 月末 写真-1 のように完成した。

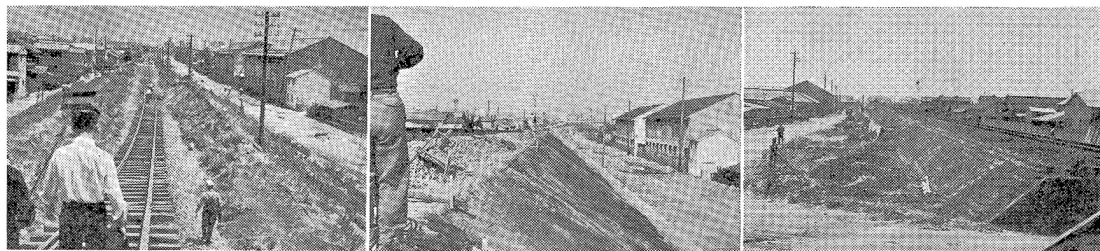
写真-2 白山駅構内被害・復旧状況

越後線 関屋～白山間は、路盤沈下が最もいちじるしく、盛土所要量は約 16 000 m<sup>3</sup> で、関屋方より盛土作業を行なった(写真-2 参照)。
