## 橋梁事故物語

福田 武雄\*

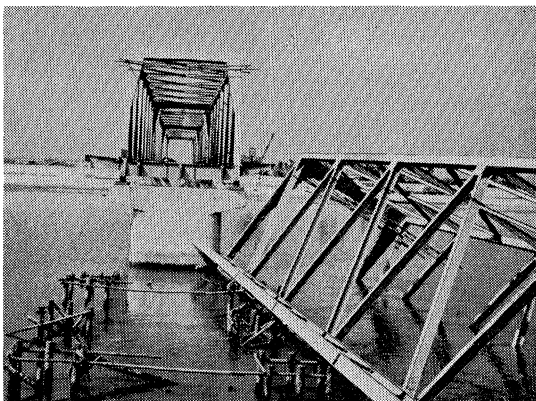
写真-1 名神高速道路木曾川橋のトラス 1 連は  
37.8.25 の夜、台風吹き落された

昭和37年8月25日、日本道路公団が架設中の木曾川橋のワレントラス1連が、台風時に吹き飛ばされたのには、風力の偉大さをまざまざ見せつけられたが、昭和38年秋、首都高速道路4号線の千駄ヶ谷陸橋のPC桁が、パイプ足場のねじれによって墜落したこと、あるいは昭和39年11月26日大阪市北区樋之上町における阪神高速道路大阪1号線堂島川橋工事現場において、長さ40mの鋼桁2本を橋脚上に置き、これを4本のロープを張って支えていたところ、ロープが切れて、1本の桁は橋脚上に横転し、1本が河中に転落したことなどは、足場その他について横方向の安定性やねじれにたいする考慮の不足に基因するものである。

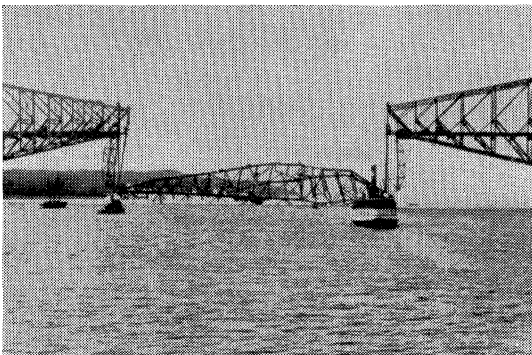
新橋の定着径間は足場上で架設され、その突出片持部は片持式架設により1916年に完成した。中央つり径間の支間195m、重量5000tのトラスは、陸上で製作し、台船に載せて現場に運び、定着径間片持部の先端から下桁ガイドにより、水圧ジャッキで押し上げることにした。押し上げ作業は1回60cmのリフトで開始され、第3回の押し上げでトラスは台船から離脱した。その後押し上げ作業は無事に進められたが、1916年9月11日突如として、トラスの4隅の支点の押し上げ用支承鋳物の一つが破壊し、このためトラスは、ねじれ、傾き、水中に落下した。死者13人、負傷者14人を出した。

写真-2 Quebec橋の195m、5000tのつりトラスは1916年、押し上げ作業中に墜落した

上部構造の工事者 St. Lawrence Bridge Co. は、ただちに、全責任を負い、崩落したスパンの再製作を政府に申し出た。調査の結果、今回の事故の原因は、複雑な十字形の支承鋳物にあり、しかも、このような支承は考え過ぎであり、かつ、不必要なことがわかった。その後1年の間に、トラスは再製作され、鋳物支承のかわりに鉛板を使用し、4日間の作業でつりトラスの架設が完了した。かくして Quebec 橋は1918年8月に開通した。

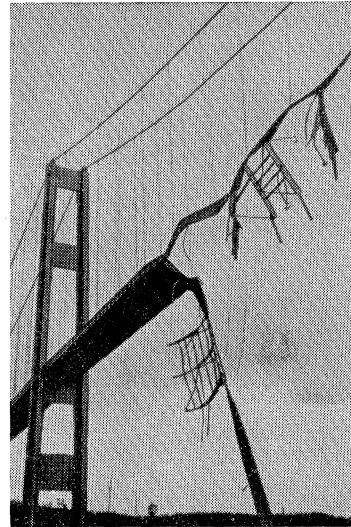
しかし、これらの努力もすべてむだであった。開通後4か月目の 1940年11月7日、19m/sec の大して強くない風のときに Tacoma Narrows 橋は完全に崩落した。前夜から吹き出した風は7日の朝9時に前記の風速になった。このとき橋の運動を映画に記録するために橋上にいた Farquharson 教授は、橋床の水平動は約 60cm にすぎなかったが、上下動は 9m に達し、左右の補剛桁の

写真-3 Tacoma Narrows 橋は 1940年に開通後4か月目に毎秒 19m の風で崩落した

振動の位相が相違し、そのため橋床は 45° 近くまでねじれたことを観察した。この頃の初期の振動周期は約 1.7秒であったが、10時ごろには約 4.4秒の周期になり、橋床の上下動・波動およびねじれが増大し、ついに午前11時少し前、補剛桁が中央部で折れ、何本かのハンガーが破断、約 300m の橋床部が落下した。この後、橋の運動は急にいったん静止したが、ただちに新しい系の動揺が生じ、これが側径間に移行した。その後、中央径間の残存部が完全に崩落、塔頂は岸方向に約 3.5m 変位、側径間は約 9m 垂下して、ついに静止の状態になった。

Tacoma Narrows の新橋は、旧橋に比し、2.44 m 高の補剛桁のかわりに高さ 10 m の補剛トラスにし、幅員を 11.9 m から 18.3 m に増大して、剛度を 37 倍にするとともに、橋床の中央分離帯に風抜きの空間を配置した。新橋は、1949 年に工事開始、1950 年 10 月に完成、その後なんらの問題もなく現在にいたっている。

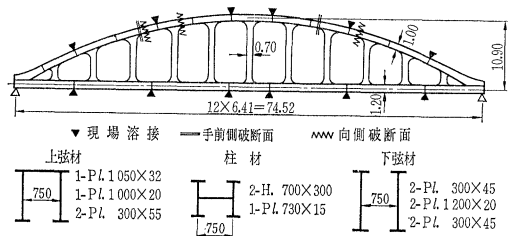
図-1 全溶接フレンドール桁 Hasselt 橋

には 55 mm の厚板が使用され、このような厚板では材料の均一性に多大の疑問があったと思われる。また引張強度と降伏点の規格値から見て、使用鋼材が、延性の乏しいもろい材料であったと想像される。じっさい、上弦材の破断が、図に示すように、最弱と思われる現場溶接部に発生せず、これからはるかに遠い母材部に発生し、しかもその破断面が、およそ軟鋼のそれではなく、むしろ鑄鉄の破断面と同様であったことから裏づけられる。

本橋破壊の一因は、明らかに鋼の材質にあるが、調査の結果、溶接にも原因がある。上弦材の破断が、最弱と思われる現場溶接部に発生しなかったのは、偶然か計画的にか、フレンドール桁の弦材として曲げモーメントが 0 になる反曲点の近くに現場溶接が行なわれたこと、一方、実際破断箇所が、柱材と弦材との接合隅角部の端部であり、ここで曲げモーメントが最大になり、かつ応力の集中があり、そのうえ、ここで柱材のフランジの端部が弦材の 55 mm フランジに溶接され、ここに応力の集中と切欠き効果が重なったためと思われる。

本橋破壊の起因は横桁の落下である。これは疑いもなく、横桁と下弦材腹板との現場溶接部が、そのすぐ近くにある軌道を通過する電車荷重のくり返しと衝撃により、ついに疲れ破壊したものとされる。

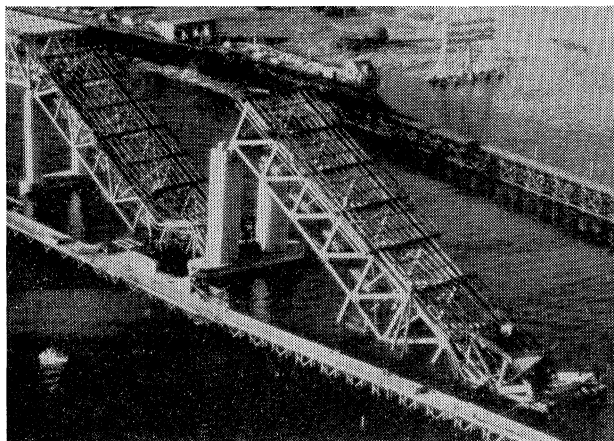
写真-4 Vancouver の Second Narrows 橋架設中、1958.6.17、仮設ベント底部の H 形鋼の腹部の座屈に基因して墜落した

事故の後、ただちに州の最高裁判所の首席判事を長とする査問委員会が設けられた。その調査の結果、事故当時においては、定着径間部と架設機材の重量はベントに集中して作用しており、これを直接に支持する上層の H 形鋼の腹部の座屈が原因であることが確認された。そしてこの座屈の原因としては、(1) 腹部の補剛材を省略し、かつ、木材のブロックを挟んだ以外には十分な対傾構がなかったこと、(2) 実際の腹板厚 17 mm にたいし、25 mm 厚として計算したこと、(3) せん断力にたいする有効断面として、腹部の断面のみとせず、全断面積を有効としたこと、(4) 不安全な長柱公式を使用したこと、(5) この H 形鋼の上下に、荷重を平均化する目的で、厚 19 mm のベニヤ板のパッキングを嵌んだが、これがかえって腹部の座屈を助長したこと、の計算上の過誤と設計上の不注意が確認された。
