## 事故防止問題に注目する

### 1. 関西電力(株)和知ダムのゲート流失事故

## 2. 鈴鹿トンネル内火災事故

### 3. 建設業労働災害

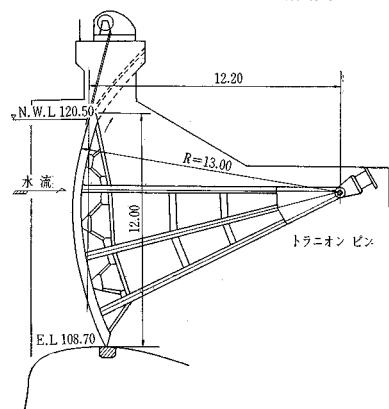
図-2 和知ダム ゲート断面図

和知ダムは、図-1に示すように、由良川上流の船井郡和知町地先に関西電力(株)によって建設された、堤高25.2m、堤長144m、堤体積24200m<sup>3</sup>で、堤頂に幅9m、高さ12mのテンダー ゲート4門を備えた重力式コンクリートダムである。

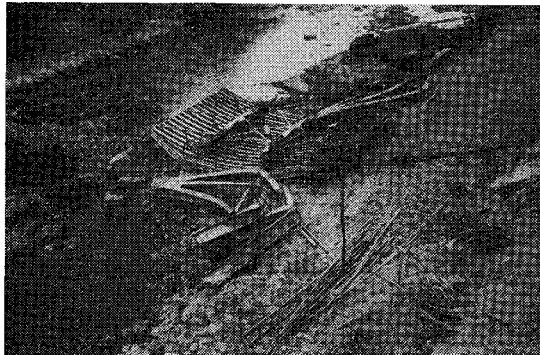
写真一 引揚げられたゲート

貯水池のダム直上流部にたまつたゴミや大小の流木を流すために、4号ゲート(左岸より1,2,3および4号ゲートと名づけられている)に付属している流芥ゲートを操作した。ところが、このようにして流したゴミや流木が4号ゲート直下の水たたき部にひっかかったので、これをさらに押し流すために、いままで開度30cmを保っていた3号ゲートを閉じて4号ゲートを開けることにした。3号ゲートが閉じたむね合図があったので、4号ゲートの巻上げボタンを押したところ、数秒後に大音響とともに3号ゲートが破壊して流失した。ゲート操作員のうちの1名は流れそうになったが、流失をまぬかれた操作橋手すりの一部にすがりついて危く助かった。

この中間報告は、ゲートの破壊が脚柱の座屈によって生じたことを明らかにしたのち、座屈を生じるに至った原因として、「脚柱に相当量の初期たわみがあり、これを助長する動的ならびに静的要因が重なって、脚柱のたわみをさらに増加させたこと、および脚柱とストラットとを含む構造が、これを阻止し得ない系であったこと」を指摘している。そして、脚柱のたわみを助長する各種の要因については、まだ解明されていない点のあるのを認めながらも

- (1) 流水しゃ断および小開度放流による動的な変動水圧
- (2) ゲート閉鎖時に脚柱に作用する慣性力による脚柱のたわみの増加
- (3) トラニオン ピンの摩擦
- (4) 構造の左右不均衡

脚柱のたわみを阻止し得ない系となっていたのは、脚柱とストラットからなる構造の全体としての強度を検討することを怠ったことによるもので、このゲートのような特殊な設計において、慣行設計計算法を盲目的に用いることの危険性を指摘している。

事故の原因が明らかとなったので、建設および通産の両省では、近く関西電力(株)に対してゲートの改築を指示する予定である。

なお、テンター ゲートの設計の基準となるべき事項を検討するなど、二度とこのような事故を起こさないために、必要なあらゆる措置がとられつつある。

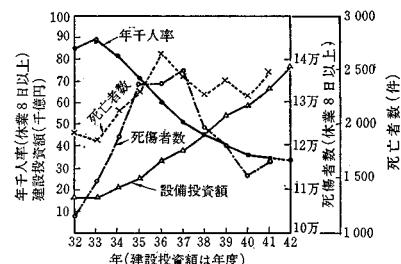
図-4 建設業における労働災害の発生状況と建設投資額の推移

産業災害は昭和 36 年をピークとして漸減し、建設業においても工事量の増大にもかかわらず同様に減少してきた。ところが昭和 41 年に至り休業 8 日以上の死傷災害は 117 000 人、死亡災害は 2 482 人となり、上向きの傾向を示し始めた。この死亡災害の数は全産業のその 40% を占める。

建設工事は一般に土木と建築に分れるが、昭和 32 年から 41 年までの工事別の死亡災害発生状況を示すと図-4, 5 のとおりである。また鉄骨、鉄筋コンクリート構造物工事の急増は死亡災害で王座を占め、道路関係工事や電気工事でも工事量とともに増加していること、水力関係工事関係の事故が減っていること、などが最近の特徴ともいえる。このことは、いずれも工事量の消長に関係があるようである。

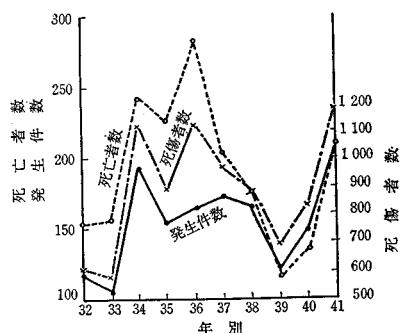
図-5 建設業における重大災害の発生状況の推移

また、一時に 3 人以上の死傷者をともなういわゆる重大災害は昭和 41 年は 208 件が発生、全体の 387 件の 53% を占めた。

重大災害の内訳をみると、交通災害が40%で、爆発、土砂岩石崩壊、倒壊が続いている。最近、交通不便な地区で道路状態が悪い現場で、労務者送迎に自動車を利用していることが大きな原因と考えられている。
