急こう配に敷設した分岐器

—その30年間の経過—

この信号所に敷設された分岐器は、昭和13年4月に近畿日本鉄道(株)大阪線垣内信号所において33.3/1000の急こう配中に敷設されたものである。

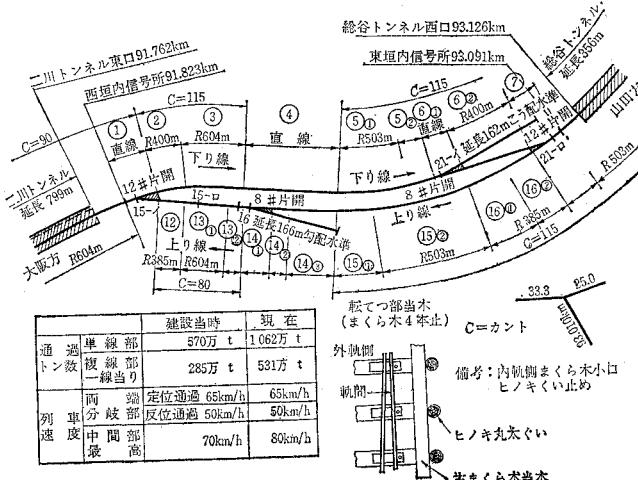
図-5 大阪線垣内信号所配線状況図

本区間は配線状況は図-5に示すとおりである。すなわち、両端本線路の分岐点には、曲線半径 600 m および 500 m の曲線中に 12 番分岐器を、下り線安全側線には 8 番分岐器を、上り線安全側線には上り出発箇所に脱線転てつ器を、さらに上り線には特に列車の逆行を考慮して、その中間に 8 番分岐器の避難側線を設置した。

下り線安全側線には延長 162 m、上り線避難側線は延長 166 m の水平こう配をもって敷設している。また上り線安全側線は、転てつ器端より延長 24 m 上り線曲線状にガイドレールを布設し、本線レールとの間は砂利詰めとしている。

本区間に敷設している分岐器は表-2 のとおりである。本区間の両端および下り安全側線の分岐器は、すでに述べたように急こう配中の曲線中に直線分岐として敷設された特異なものである。このため、分岐器後端部に半径 302~402 m の小曲線がそう入されている。

また分岐器部分は、前後曲線のカントに合せカントをつけていわゆるカント付分岐器となっているが、分岐器本体は、機能構造とも普通分岐器と同じで異なったところはない。

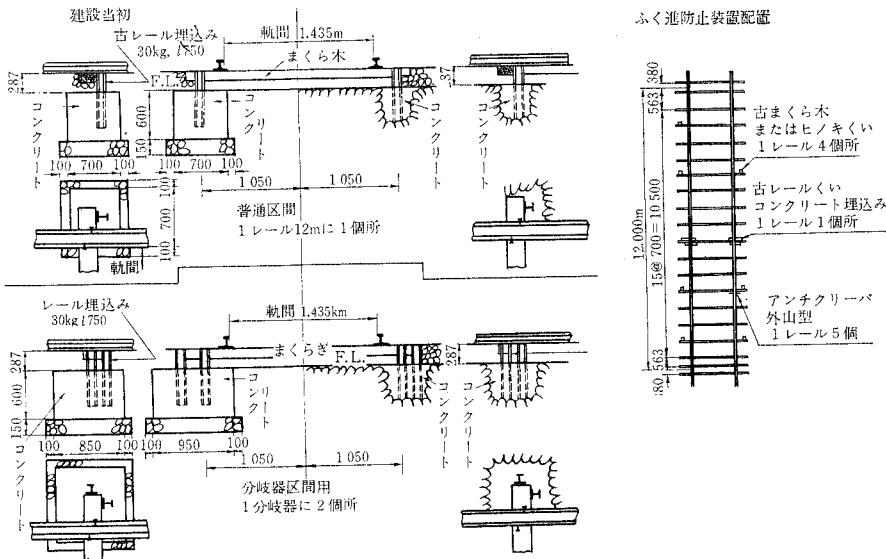
図-7 大阪線垣内信号所ふく進防止装置図

建設当初ふく進防止装置は、本施設の主要眼目として特に検討を重ねた。すなわち 図-7 右側に示すとく、12 m レール当り（まくら木敷設 18 本）につき、4~5 カ所において、レールくい埋込み（30 kg 古レール 750 mm 基礎コンクリート中に 463 mm 埋込み）およびまくらぎくい（古まくらぎ 2 ツ切り）、またはひの木丸太くい（末口 150~1200 打込みを行ない、レールをまくらぎに定着させ、特に分岐器部のレールくい埋込み箇所では、まくらぎ小口にも同様に、レールくいを両側に埋込みをして、左右への移動防止をはかった。

当初ふく進は、こう配にしたがって下る方向に進行するものとして、上下線ともまくらぎの下り側面に埋込み

をしたのであるが、上り線では、列車の進行方向すなわちこう配に上る方向にふく進したので、レールくいによるまくらぎ止めはその効果を失った。ふく進状態については後節で説明する。

なお在来のまくらぎ止めは、その後の道床増強（道床交換、道床厚増厚、道床肩幅増幅、道床材質改良など）およびつき固め等の作業のため、支障して抜き取られるなどしたので、現在では数ヶ所を残すのみとなった。残存のレールくいまくらぎ止めは、一応パッキングによりまくらぎへの定着を行ない使用している。

昭和 37 年より 39 年にかけてのレール長さの 25 m 化に際して、ふく進記録により検討の上、アンチクリーパを表-3 のように配置した。

アンチクリーパは当初くさび式アンチクリーパを使用していたが、経年使用により効力が減

少してきたので前記レールの 25 m 化にともない弾力式アンチクリーパに変更した。

現在のふく進防止施設としては、アンチクリーパを主体とし道床抵抗力強化の施工とあわせ、軌道の総合定着力効果によってふく進を防止している。

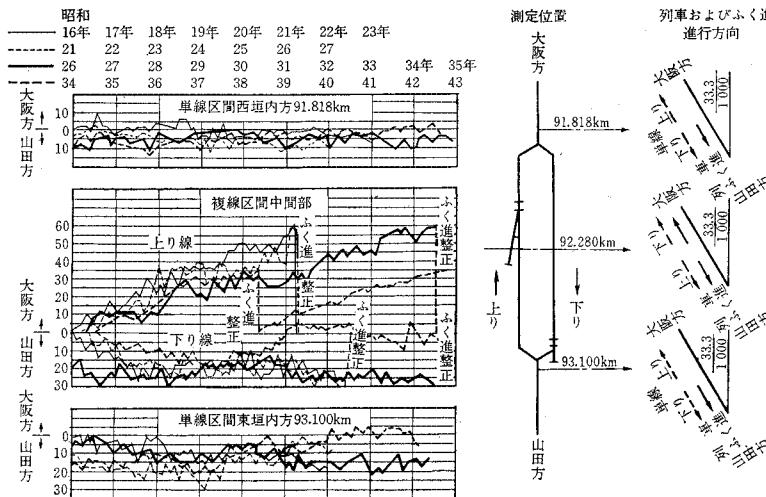
図-8 大阪線垣内信号所ふく進状態図

ふく進防止の適否は、本施設の生命を左右するものであるので、創設いらい毎月1回30年にわたり継続して測定記録してきた。その経過の概要は図-8のとおりである。

本調査記録による経過概要を表示するとつぎのようになる（複線部分のふく進量は分岐器への影響のおよびないよう本区間ではその最大を60mmとしている）。ふく進状態を図について観察するとつぎのようになる。

a) ふく進状態については、図-8を大阪線参考区間のふく進状況（図-9）とアンチクリーパ取付数その他状態などを参照しくらべても、特に大きな差異は認められない。

b) 分岐器部分のふく進状況については、大体こう配状に下る傾向を示しているが、反対側こう配を上の方向にも、発生することもあり、複雑な方向性が見受けられる。

c) 分岐器部分のふく進量については、当初相当量のふく進が進行するものとして考えていたが、複雑な方向性をもったふく進をあらわすが、ふく進量は小さく、分岐器の移動はほとんどないと考えてよい。

d) 分岐器部分の上記b)およびc)の小さなふく進の動きについては、列車制動、気温変化によるレールの動き、および分岐前後のふく進の副射作用などの影響が考えられる。

e) 中間部のふく進については、前3.(4)ふく進防止装置でふれたように、こう配に支配されると考えていたが、列車方向に支配され、上り線にあっては下り線と異なる大阪方へ（こう配を上の方向に）の進行を示している。

f) 中間部における上下線のふく進量を比較すると、下り線（こう配は下り）よりも、上り線（こう配は上り）の方が、ふく進量が大である。

g) 昭和29年頃からふく進量が少なくなってきた。これは昭和27年頃から3年継続して施工した道床増強の効果によるものと考える。

当初こう配中の分岐について、ふく進を重点に考えていたが、今までの実績からアンチクリーパの適格配置(一部増加)をすれば、あまり問題とするにたりない。

① ふく進方向については、列車制動の影響をあわせ考える。

② 道床抵抗力の保持および増加につとめる。

③ 分岐器部分の前後のふく進阻止は、複雑な方向性をもつふく進があるので両方向に防止装置をほどこす。
