# 北海道地方における 1968 年十勝沖地震災害の概要

板 倉 忠 三\*

## 1. 概 況

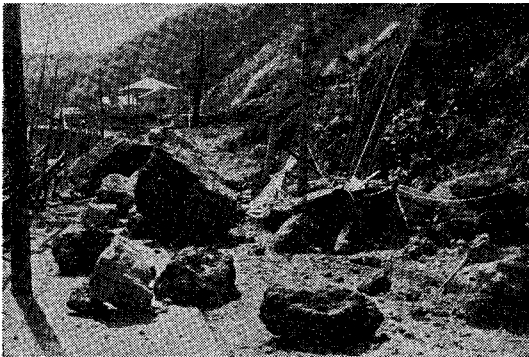
道路の被害は、軟弱地盤地帯の盛土のり面、路肩のきれつ、沈下、暗きょの沈下にもなる舗装路面の変状、きれつのほか、切取り面の崩落等であり、個々の被害は軽微であったが、特にきわ立ったものは函館地区の恵山山麓南面を圍繞している町道恵山一御崎線コンクリート舗装上に高さ 50~60 m の崖上から約 12 000 m<sup>3</sup> の大小の岩石が落下し、2 区間総延長約 700 m を閉そくして交通途絶したものが最大で被害額 9 000 万円、崖下の民家、舟、等にも被害があった(写真-1)。

写真-1 函館地区町道 恵山一御崎線の岩石落下被害

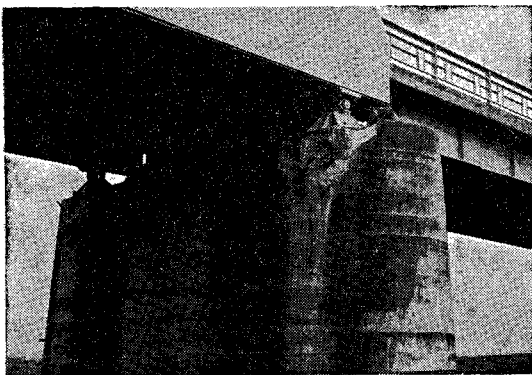
写真-2 鷓川橋支承部被害

単純合成桁の部分の橋脚は木の群杭基礎である。被害は主として、ローゼとその橋脚との連結の固定支承のところに生じ、写真-2 のとおりである。この結果、ローゼ 2 連は互いに激突し、橋台にまでその力をおよぼしていた。すなわち、沖積層の中の井筒基礎が上部の巨大な質量を背負いながらロッキング応答をやり、支承のアンカーボルト前面のコンクリートのかぶりが抵抗できなかったのが、被害の原因と推定された。このようなことから、これからは、軟弱地盤のところ大きな質量の上部工をもつ橋を設計するためには、下部工と上部工を一体とした全体的な地震応答解析をやるべきであると思われた。また、単純合成桁のような軽い質量の上部工を背負う下部工は、群杭基礎でも十分耐震的であり、被害をうけていないことは注目される。

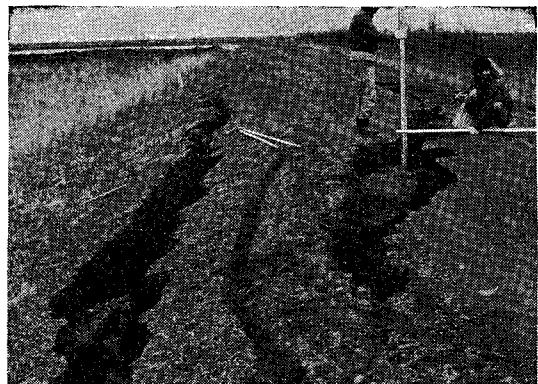
河川の被害は築堤、護岸、ひ門等であって、軟弱地盤地域に集中し、特に大きなものは泥炭地を貫流する夕張川清幌橋下流の床止工の被害(約 5 000 万円)、十勝川下流泥炭地上の河岸築堤、旧河川の締切り堤等 4 ヶ所、総延長約 1 900 m の天端およびり面のきれつ被害(約 3 000 万円)、および日高地方鷓川町付近の築堤は 5 ヶ所総延長約 4 000 m (約 570 万円)の被害であった。特に鷓川豊城築堤は地下のゆるんだ砂層の流動現象にもなる沈下による破損で付近に多くの噴砂現象を見た。この噴砂の粒度分布は新潟地震の場合の流砂のそれと類似していた。なお幸いに破堤等による洪水等沿岸に対する大きな影響はなく、中小河川の護岸の小破損が多かった。十勝川下流大津築堤の被害状況を写真-3 に示す。

写真-3 十勝川豊城町大津築堤のきれつ

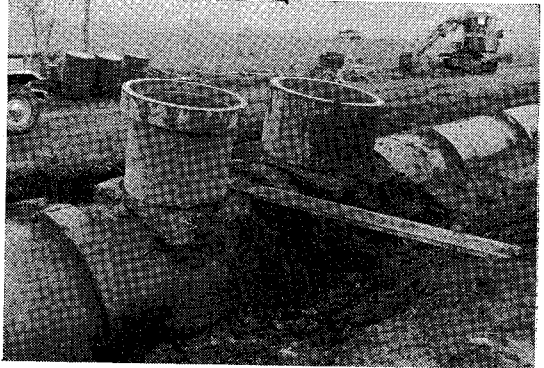
工業用水施設では苫小牧王子製紙、室蘭富士製鉄、等に被害があった。軟弱地盤上に敷設された大口径のヒューム管が 200 m 余にわたって約 70 cm 上昇、地上に浮き上がり使用不能になり(写真-4)、またカラー継手が数百箇所にわたって破損した。幸いにも、いずれの工場でも生産の停止は短時間で済んでいる。

写真-4 大口径ヒューム管浮上がり長軸のまわりに回転

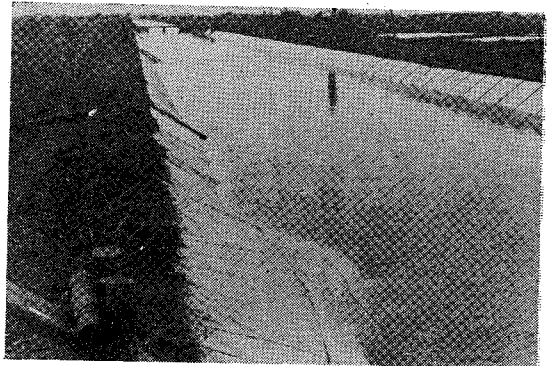
写真-5 篠津南美原幹線用水路 PS 版装工の被害 (ビニールシートによる応急復旧)

ルシートの被覆によって漏水を防いでいる。ここにアスファルトマット装工は水路の変形になじんで全く無被害であったことは注目に値する(写真-5, 6 参照)。

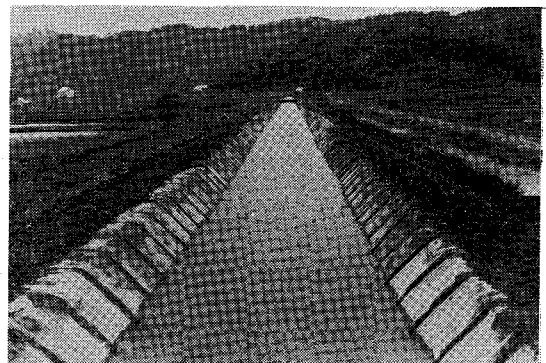
写真-6 篠津高倉第1幹線アスファルトマット装工 (無被害)

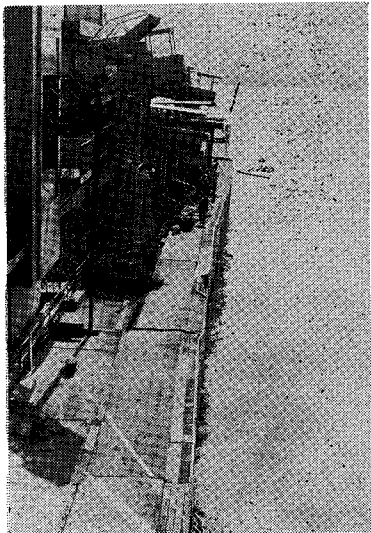
国鉄関係の被害で目立つのは水陸連絡設備である。その特長は、岸壁自身の機能は失われていないのに、連絡施設全体としての機能を失なった、というこである。写真-7 は国鉄函館第二岸壁のうちの旧施工部分(ケーソン)がせり出し沈下した状況を示すが、連絡船は接岸可能である。しかし岸壁背後の地盤の沈下移動によって、岸壁に接する諸設備が破損したために、連絡設備全体としての機能を失なった、ということである(おそらく岸壁に変状がなくてもゆるい裏込めや軟弱な埋立では沈下

写真-7 函館棧橋第2岸壁の被害
