## 東北地方における 1968 年十勝沖地震災害の概要

河 上 房 義\*

### 1. 概 況

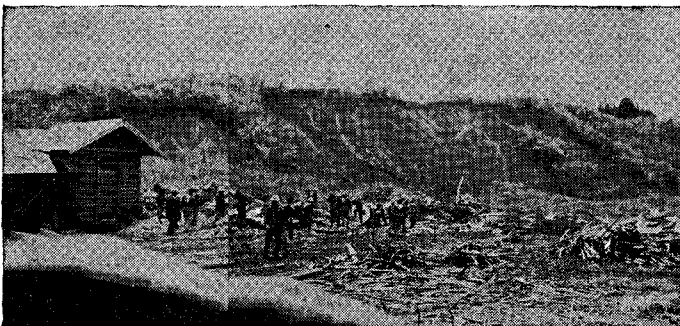
写真-1 豊間内における山崩れ

(b) 尻内一五戸間に集中して発生した山崩れは、地震前の連続降雨によって含水量が多くなった火山灰土が、地震動によって流動状に崩壊したものである(写真-1, 2)。

写真-1 に示す豊間内地内の山崩れの平面を 図-3 に、また崩壊前後の縦断面を 図-4 に示す。崩落した土砂は流動状になり、かなり遠くまで、かつ平坦に堆積している。すべり面には粘土の存在が見られ、これから火山灰の上に堆積した風化軽石泥流が約 150 mm の連続降雨のため含水量が増して地震時に崩壊したものと考えられる。崩壊した土層は比較的薄い(図-4)。写真-2 は正法寺地内における山崩れで、滑動の機構は豊間内におけるものと同様と考えられる。これらの崩壊を起こした丘陵

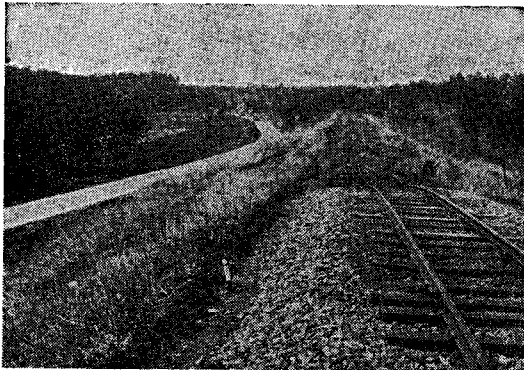
(c) 道路、鉄道およびアースダムなどの土質構造物の破壊は、ほとんど地盤の状態に基因したものが多く、すなわち旧河川敷や沢の上に築造された盛土が、降雨によって軟弱化された地盤の破壊にもなって崩壊したものが多く(写真-4, 5)。

写真-4 道床の崩壊 (大湊線, 吹越一有戸間)

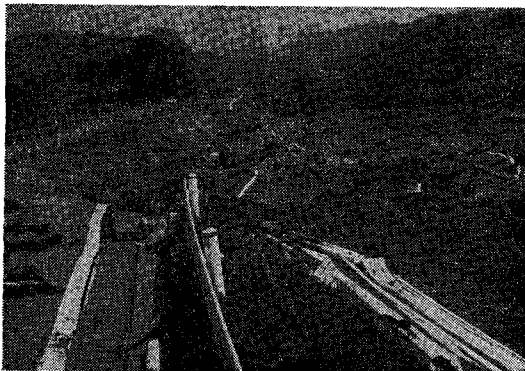
写真-5 道路崩壊 (国道4号線上目時)

上目時付近における国道の被害(写真-5)は全長 110

m にわたって高さ約 5 m の盛土が崩壊したもので、崩壊した土砂はのり先から 40 m 余の遠方まで崩れ出し、流動状態にあったことが認められる。この基礎は旧沢の上にあり、かつ道路の両側の水田も 2 m くらいの高差があり、基礎的に浸透流があったものと考えられる(図-5)。

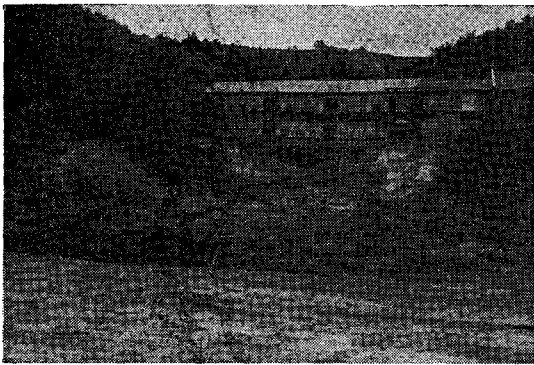
剣吉中学校では、校舎の下の盛土が本震と 16 日夜の余震によって、写真-6 のように崩壊した。本震のときは、校舎の窓下にまだ盛土の一部が残っており、校舎か

写真-6 剣吉中学校地盤崩壊

らここに脱出した生徒 40 人くらいが流動状に崩壊する盛土斜面の泥流に落ちこみ、4 名死亡し、13 名が負傷するという事故を発生した。この盛土は高さ 12.3 m で、平均こう配 1 割 5 分 (小段が 3 段ある)、校舎の背面はこの盛土によって沢をせき止めた池がある。崩壊した土砂は、斜面の下のグラウンド上にのり先から 60 m も先まで達しており流動状態にあったことが推定できる。

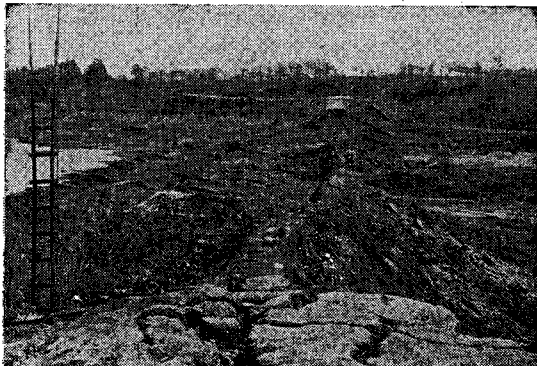
写真-7 早掛沼(むつ市)アースダム崩壊

早掛沼の堤防は堤高約 8 m、長さ約 200 m のアースダムであるが、このうち長さ 160 m にわたって崩壊した(写真-7 および 図-6)。斜面のこう配は、上流側 2.7 割、下流側 2.2 割で、この規模のアースダムとして適正な傾斜である。残存した堤頂にかなりきれつが見られるが、地震による波浪が越流して破堤したことを目撃した者がある。

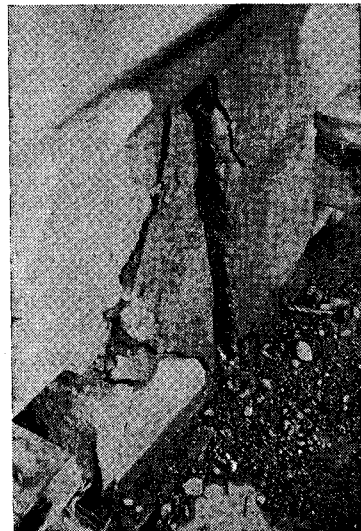
橋梁には大きな被害は見られなかったが一部の橋梁には橋脚の不等沈下および橋台と取付け道路のくい違い等が生じた。写真-8 は小本橋 (岩手県下閉伊郡小本川、国道 45 号線、RC 橋、幅員 4.6 m、径間約 12.2 m) の

写真-8 小本橋の支承ばりに生じたクラック

支承ばりのクラックを示す。写真-9 は尻内橋（青森県八戸市内、RC橋）の橋脚の不等沈下を示す。しかし両橋の損傷は地震前に生じていたものがその程度を増したものであると思われる。そのほか、農道橋の落下例等も報告されている。

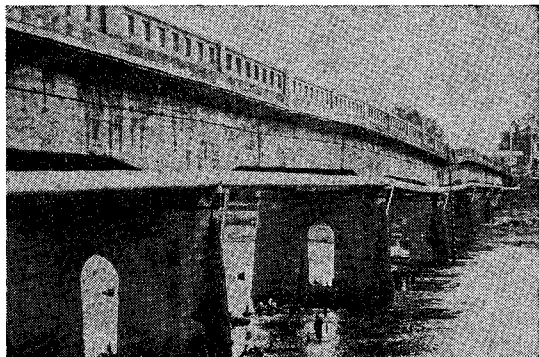
写真-9 尻内橋橋脚不等沈下

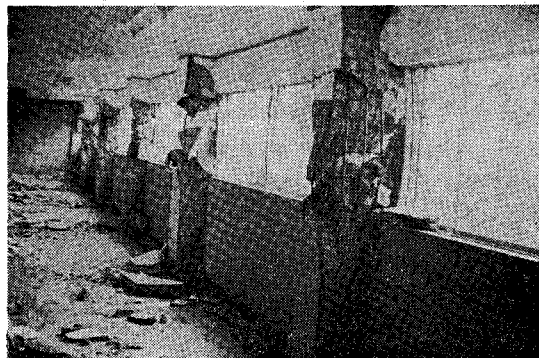
写真-10 八戸工専1階柱列の被害状況

家に見られた。写真-10~12 は国立八戸工業高専校の被害の状況を示す。同校は丘陵地域を整地して最近建築されたものである。校舎の一階の柱は全体的に破壊し、一部では2階の柱におよんでいる。写真-11 は柱に生じた破壊の典型的なものである。鉄筋コンクリート柱は錐状に破壊粉碎され、鉄筋（ $\phi 19\text{ mm}$ ）が座屈し、外側にはらんでいる。壁にはほぼ  $45^\circ$  方向にせん断きれつが多数見られた。県立八戸東高校は短い柱に載せられた構造の3階建鉄筋コンクリート造りの校舎であるが、その各部に八戸高専でみられたような破損が生じ、フーチングが沈下（最大沈下量約  $60\text{ cm}$ ）し校舎は傾斜した。また同校の煙突は建物との取付部より折れ落下した。3階建八戸市役所、1階建図書館も前者と同様の破損が生じた。これらは壁の少ない建物であることは注目に値する。木造家屋の被害は十和田市内、むつ市内等の軟弱地盤地帯に多く見られた。

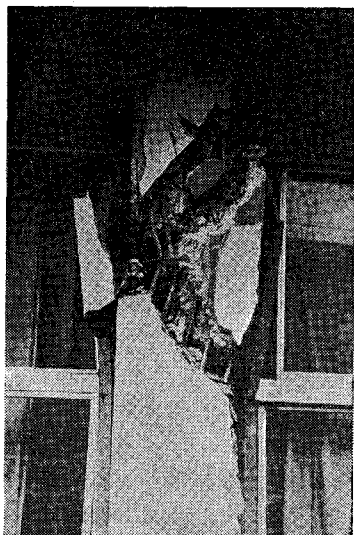
写真-11 鉄筋コンクリート柱の典型的破壊状況

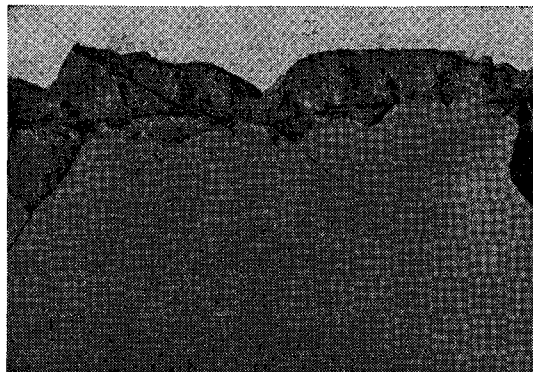
写真-12 壁に生じたせん断きれつ

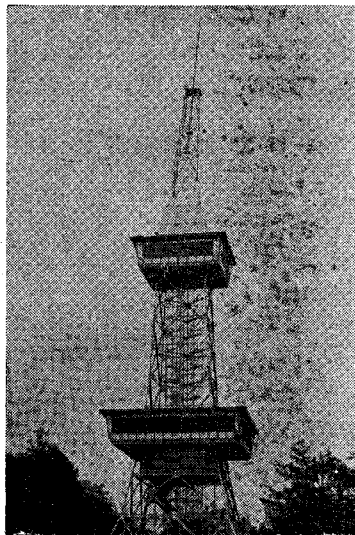
写真-13 八戸遊園地の曲ったタワー

た長手積み部分のれんが（頂部約 20 m）が脱落した。また八戸市内の遊園地にある展望塔のトラス部材が座屈し最上部が傾いた（写真-13）。十和田市では RC 製鳥居にきれつが入り、内部の鉄筋が露出し、フーチング（3×3 m）周辺の土が乱され、約 20 cm 沈下した（写真-14）。

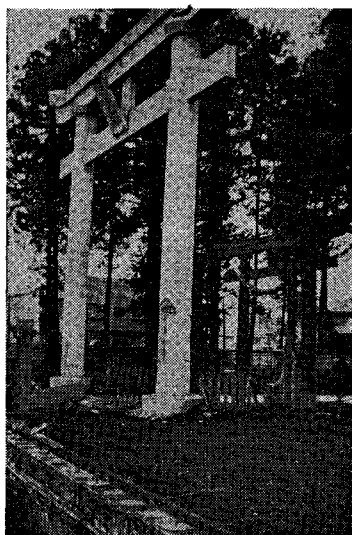
写真-14 被害を生じた十和田市稲荷神社の RC 鳥居

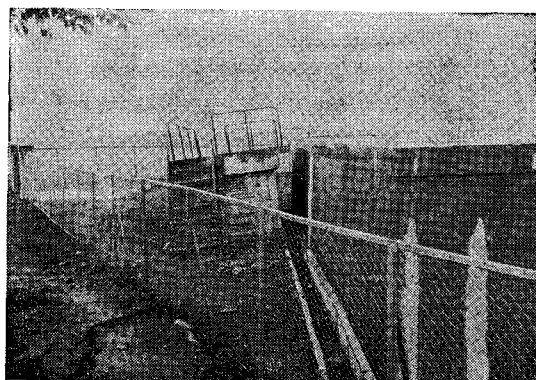
水道および清掃施設に関する被害の多くは、盛土部分、埋立地、あるいは軟弱地盤などに集中していたといえる。被害のあった浄水施設のほとんどが盛土部分に建設されたものであり、地盤のひびわれおよび、それにもなる不等沈下による施設の傾き、ひびわれによる沈砂池などのろ水などが見られたが、浄化作業に大きな支障は見られなかった（写真-15 および 16）。

写真-15 配水池の不等沈下（むつ市）

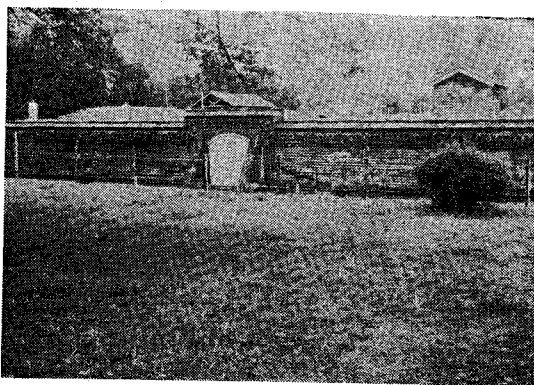
写真-16 配水池のひびわれ（青森市）

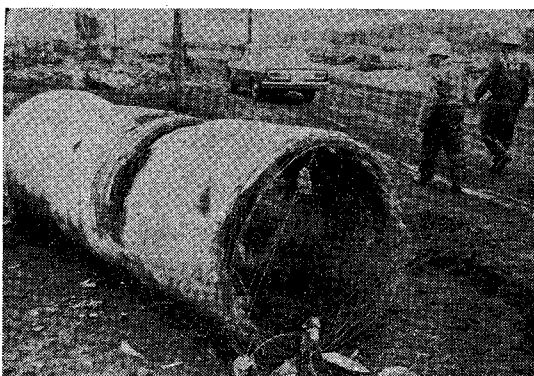
導水管および配水管などの被害は、主に石綿管に見られる折損および砂地の盛上がりによるヒューム管の折損

写真-17 県工業用水道ヒューム管の折損（八戸市）

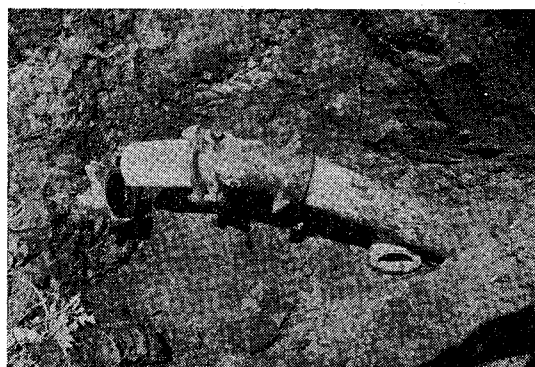
写真-18 配水管継手の抜け（五戸町）

（写真-17）を除いて、ほとんどが継手部分の抜けに起因するものであった（写真-18）。道路の欠壊による地下埋設管の破壊も見られたが、中小都市では水田地帯などに埋設されることが多いために、特にこの地帯に被害が集中していた。そのほか、盛土部分の埋設管や老朽化した管などにも被害が多く見られた。

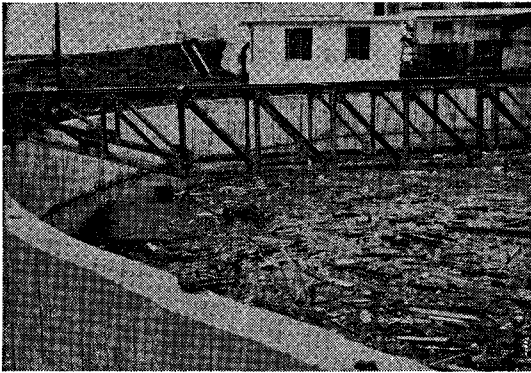
写真-19 し尿消化処理場最終沈殿池の津波による冠水(八戸市)

海岸の埋立地に建設されたし尿消化処理場とじん芥処理場が、不等沈下による施設の破壊および津波による冠水のため使用不能になった八戸市を除くと、清掃施設に対する大きな被害はなかった(写真-19)。

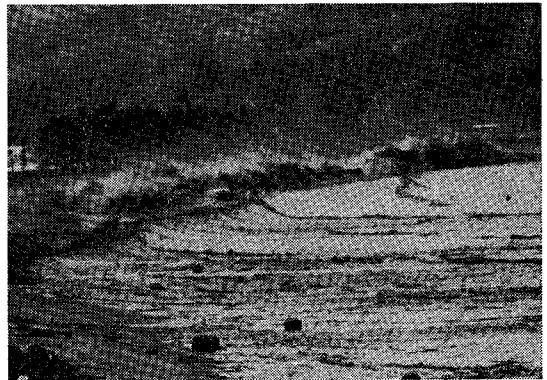
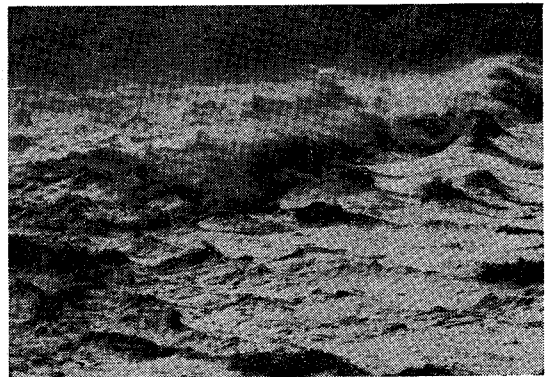
写真-20 宮古湾奥赤前より金浜を望む(護岸堤に衝突して反射する瞬間の段波津波)

写真-21 宮古湾奥赤前より金浜を望む(護岸堤より反射して重複した段波津波)

(c) 痕跡調査による各地のT.P上うちあげ高は、宮古湾赤前3.73m(写真-20, 21)、野田漁港4.58m、久慈港3.69m、八木南港2.31m、八戸市馬淵川河口(写真-22, 23)4.82+ $\alpha$ (堤防越流水深)m、六ヶ所村泊0.84mとなっている。このうち馬淵川河口の値を除いては、岸壁、護岸、防波堤等からの反射による重複波としての値と見るのが妥当と思われる(写真-20, 21)。

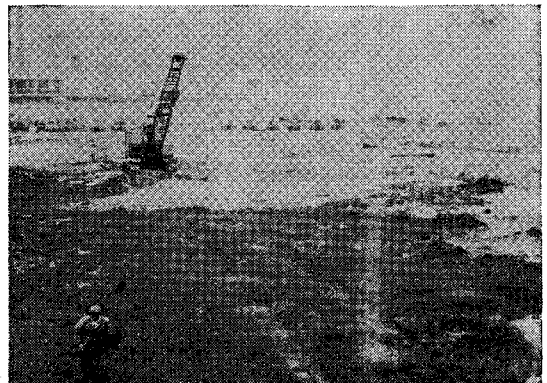
写真-22 八戸、馬淵川河口の右岸より左岸を望む(馬淵川の河川敷に打ち上げた津波の先端)

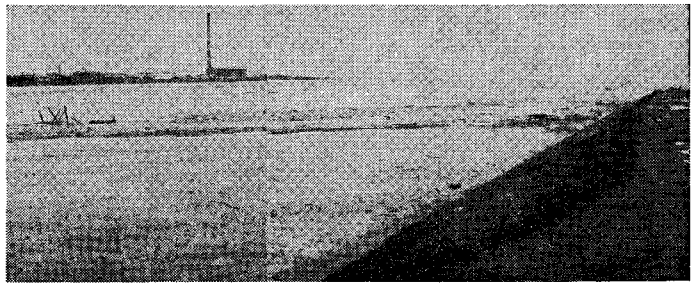
写真-23 八戸、馬淵川河口右岸より左岸を望む  
(馬淵川を遡上する段波津波、第1波)
