# 長大な海底埋設式取水鋼管における保守上の問題点

—東海発電所復水器冷却水取水鋼管の現況—

辻 本 進\*・竹 村 立 史\*\*  
大 西 外 明\*\*\*・渡 辺 嘉 男\*\*\*\*

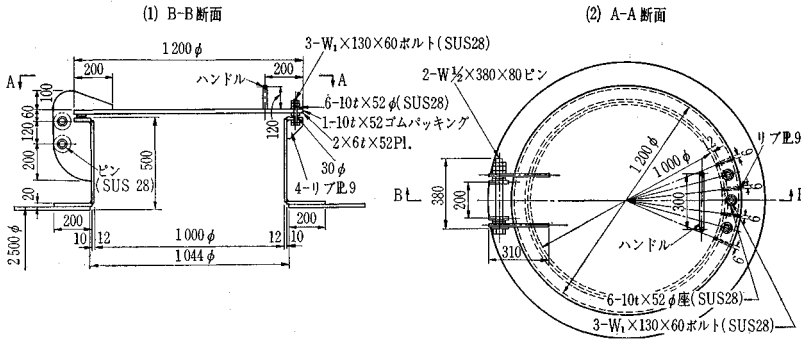
図-3 人孔設計図

前記のように、当初設計では将来の管内保守のため、北管および南管ともにおのおの 5 個の人孔を設置した。その構造は図-3 のとおりで、人孔ふたは 3 個のボルトをとりはずして蝶番により上方に開くようにしてあった。そして、水密のため厚さ 10mm のゴム パッキングを行なった。人孔部は海底に埋没後は上部の水圧および土圧により押されて特に支障は生じないわけであるが、鋼管

沈設直後から埋設終了までの間は海中に露出して、ふたは内外面の圧力差のほか波浪の影響を受けることになる。このため、ふたの接触面に間隙が生じ、そこを通過して水が流出してゴムパッキングの移動が生じ、管内に砂が流入し場所によっては鋼管断面を閉そくするに近いほどの砂が人孔部の下にたまった。特に、北側 No. 1 人孔は、鋼管敷設

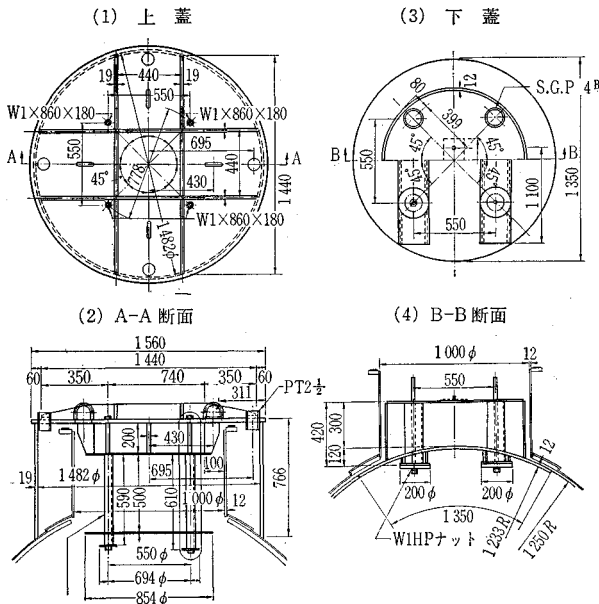
図-4 A型補強工

後のブイの影響により、ふたとり付けの蝶番がねじれて所定の位置よりずれてふたとしての機能を失った。このため、昭和 37 年 6 月に行なった鋼管曳航沈設の半年後の同年 12 月に、北側 No. 1 人孔に、図-4 に示す A 型補強工を施し、また北側 No. 3, 南側 No. 3 のおのおのの人孔に図-6 に示す C 型補強工を施した。それに引き続き、水路施設工事竣工まで表-3 に示す各補強工を行なった。以上は、水路施設新設工事竣工以前のことであり、すでに川畑・富樫<sup>4)</sup>がその概略につき報告している。以上の人孔補強の状況を水路施設工事竣工時点につきまとめると表-4 のようになる。

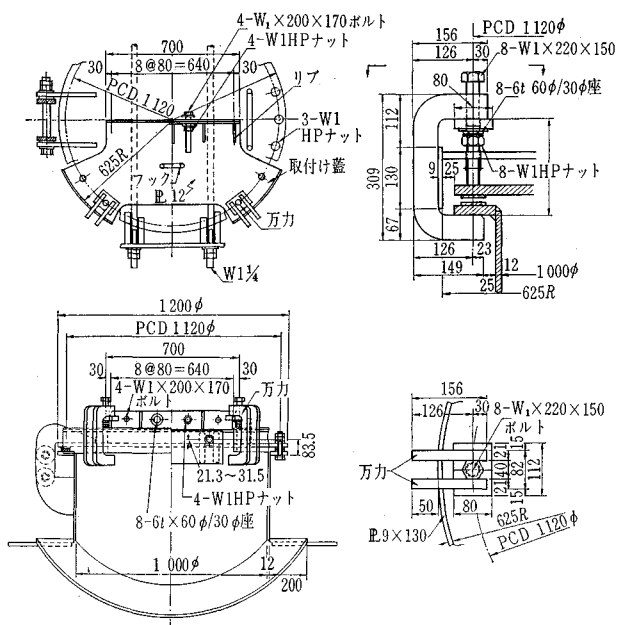
図-5 B型補強工

以上の人孔部補強により管内への砂の流入がおさまり昭和 38 年 5 月水路施設工事は竣工し、南管を通じて隣接の日本原子力研究所への通水を開始した。その後、昭和 42 年 7 月の東海発電所運転開始時まで表-2 に示した数回の調査を実施したが、その間、昭和 40 年 1 月に北側取水管が土砂により閉そくされていることが発見された。その時点では鋼管内通水は南側管による原研への送水のみであり、北側管はまだ通水していなかったわけであるから、これらの砂は取水口より流入したものでないことは明らかであり、本取水管路における過去の土砂流入の経験から昭和 40 年 1 月に発見された北側管閉そくもまた人孔ふたからであろうと考えられた。そこで、昭和 38 年 5 月に行なった深淺測定の結果を検討したところ、No. 4 人孔天端がほとんど水面に露出していることが認められたこと、また先に行なった海象調査においても、この位置付近の海底は地形変動がいちじるしいことが指摘されていたこと、および No. 4 人孔の補強が木栓のみによっていたこと等から総合的に判断して、弱点は No. 4 人孔部であろうと考え、この部分を図-5 に示す B 型補強工により補強した。図-7, 8 は、取水管路上の海底地形の変化の状態を示すものであるが、これらの図によりみられるように、No. 2 人孔部は竣工時に 1m 近く

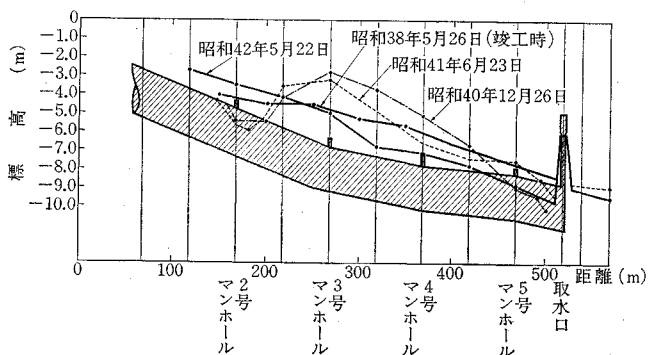
図-7 北側管部海底地形の変化状況

の土かぶり有していたにもかかわらず、昭和40年12月26日および同41年6月23日の調査時には、海底がこの部分で凹状をなして人孔が露出していることが明らかになった。このことから、同40年1月に発見された北側管の閉そくは、No. 4人孔よりもむしろNo. 2人孔よりの流入砂に起因したものと見えるかもしれない。南側管のNo. 2人孔部も、図-7, 8の比較よりわかるように、北側のものと同様の傾向を有しているが、南側管が閉そくしなかったのは、通水していない北側管とは異なり、同管は原研への通水を継続していたためであろうと考えられる。そこで昭和41年6月に、従来C型で補強していたNo. 2人孔を図-9に示す改良B型で補強した。その結果、図-8, 9の昭和42年5月の海底地形線にみられるように、No. 2人孔の凹部はなくなり、満足の土かぶりがえられている。さらに、他の人孔部についても追加補強工を施したが、水路施設工事竣工後の補強経過を表示すると表-5のとおりである。その結果、昭和42年7月の発電所運転開始時および現時点における人孔補強状況は、表-6のとおりである。No. 3人孔は南北管ともC型で補強しているが、この部分は図-8, 9にみられるように海底の地形変動は大きい、人孔部は常に1.5m以上の土かぶりを有して、波浪から十分に保護されている。また、南側管のNo. 1人孔には特に補強を行っていない。このような状態で現在発電所を南北両管をとおして運転しているが、海底砂の流入による障害は現在に至るまで全くない。以上を要するに、東海発電所の取水鋼管では、発電所運転開始以前において海底砂の流入事故はあったが、その原因は人孔蓋の製作あるいは施工上の不備によるものであり、取水開口部周辺水域の浮遊砂が開口部より流入したことによるものではない。もちろん、台風時のように海のある時期には浮遊土砂の混入は多くなることは前記の調査研究の時点で明らかにされていたとおりであるが、これらの混入土砂は沈砂池において十分排除することができる。鋼管沈設後の人孔補強については、荒海のしかもNo. 2人孔におけるような碎波帯内の水中潜水作業は施工上種々の

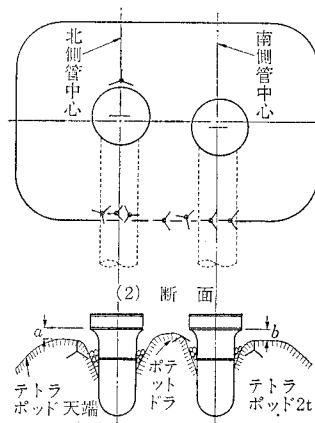
図一 11 テトラポッドマウンドの沈下状況

工事竣工後、この部分に実際に生じる現象を把握するため、テトラポッドの沈下状況、散乱遊離の程度等につき潜水調査を実施してきた。その結果、テトラポッドは全体に落ちており、散乱遊離は認められなかった。すなわち、いま取水開口部下端と mound 天端との鉛直距離を竣工時と昭和40年6月、同年12月、41年6月、42年5月の各調査時におけるものとを比較すると 図-11 のとおりである。測定誤差を考慮に入れると、mound は十分安定な状態を保っているといえる。
