昭和45年1月低気圧による小名浜港防波堤の被災

赤塚雄三*

* 正会員 工博 運輸省第二港建小名浜港工事事務所長

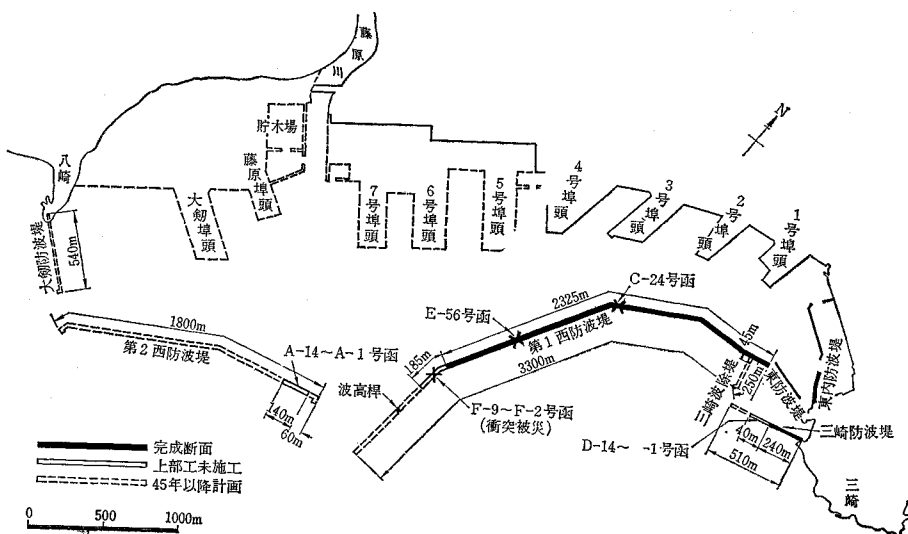
図-2 小名浜港防波堤計画と被災ケーソン位置図

小名浜港の主要外郭施設は図-2に示したように、三崎防波堤と同波除堤、第一および第二西防波堤、大剣防波堤をもって完了する計画となっている。このうち、第一西防波堤は計画延長3300mのうち2325mまでが完成断面となり、隣接した区間185mが上部工未施工の状態にあった。三崎防波堤については、計画延長510mのうち240mまでが完成断面で、次の140m区間が上部工未施工であった。三崎波防堤と第二西防波堤はいずれも昭和44年度に着工したもので、被災時にはそれぞれ45mと140mの区間が上部工を除いてほぼ完了の状態にあった。表-2に昭和44年度防波堤工事の概要を示す。

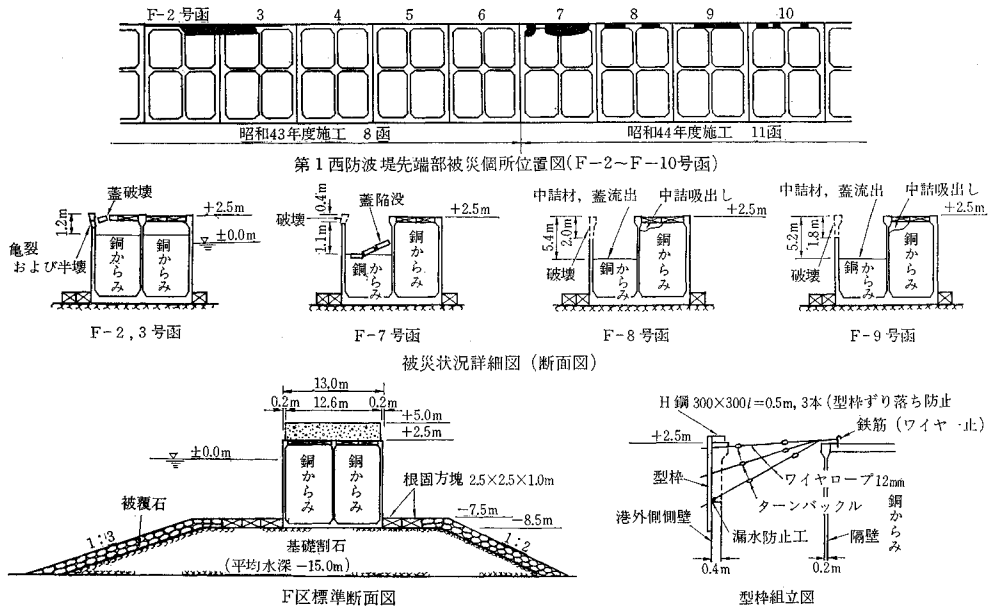
図-3 第一西防波堤 F 区被災状況と復旧方法

最初の衝突箇所は先端部のF-9~7号函付近と推定され、続いて防波堤沿いに随所で接触衝突を繰り返しながら、C-24号函付近で座礁沈没したもののようである。結果として、F-9, 8, 7, 3, 2およびE-56号函の6函が側壁を大破して中詰が流失し、また、C-24号函は上部工が0.5m程度堤内側に滑動した。被災状況を図-3~4、写真-1に示す。

影響が隣接隔室にまで及ぶ気配を示したため、その復旧はとくに緊急を要した。破損箇所の付近には亀裂が縦横に走り、鉄筋の腐食による亀裂の増幅とかコンクリートのはく落が懸念されたので、側壁の破損したケーソンについては亀裂の及んでいる深さまで残留中詰を撤去し、かわりにコンクリートを充てんする方法で応急の復旧工事とした。F区のケーソンについては図-3の要領で型枠を建込み、隔室内をポンプ排水したのちコンクリートを打ち込んだが、E-56号函については排水不能であったので、上部コンクリートに削孔し、この孔を通してトレミーを用いてコンクリートを打ち込んで充てんした。

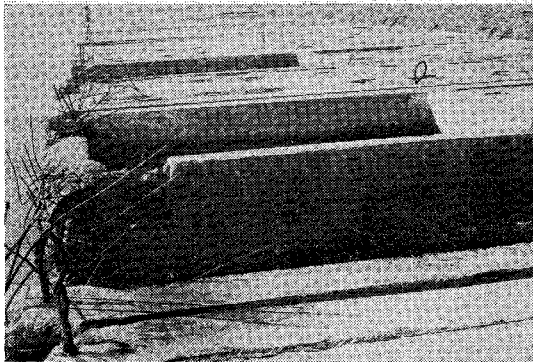
写真-1 衝突によるケーソンの被災状況

側壁の破損したケーソンは時間の経過とともに中詰の流出が続き、それに応じて破損部がさらに増破し、その

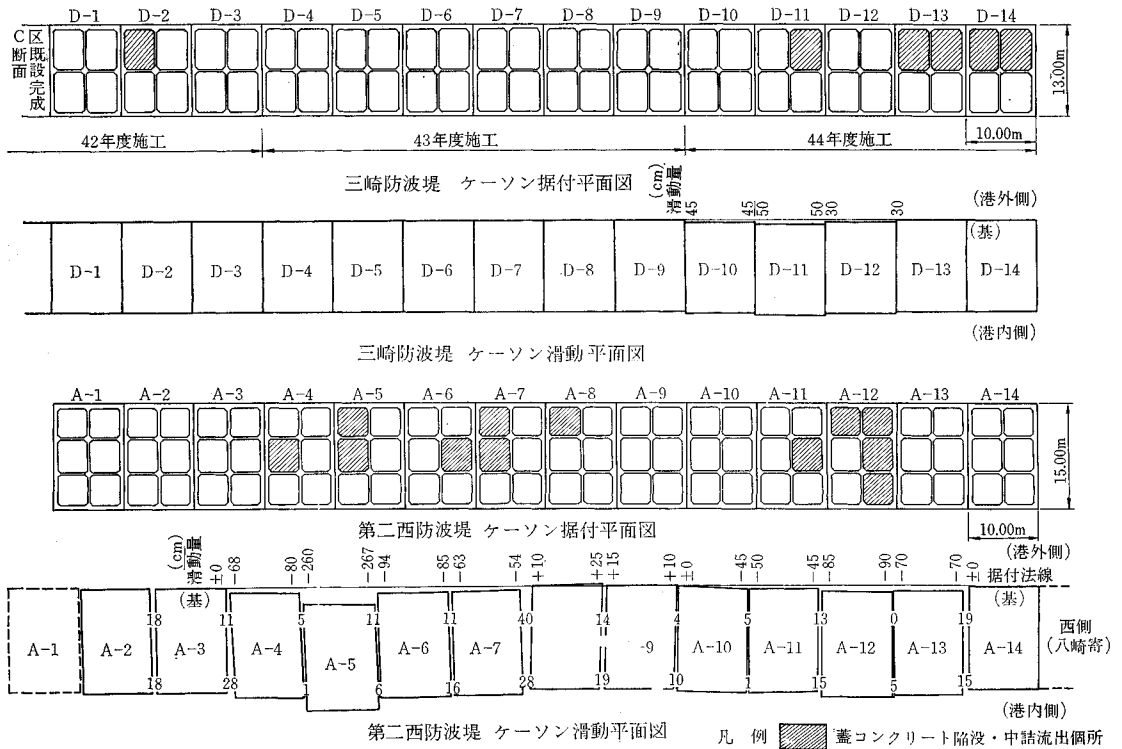
図-5 三崎防波堤、第二西防波堤ケーソン滑動状況

今回の防波堤の被災は、船舶衝突によるものを除くと上部工が未施工であった区間に限られるが、とくにすえ付け後の経過時間の短い昭和44年度施工のケーソンの多くが滑動したことは注目に値する。図-5に第二西防波堤と三崎防波堤のケーソンの滑動状況を示す。第一西防波堤の先端11函も昭和44年度施工であったが、滑動しなかったのは、基礎捨石が前年度施工のもので十分に落ち着いた状態にあったことと、波の方向が防波堤法線にそっていたことによるものであろう。

(A-1 号函は、昭和 44 年 10 月 8 日、汽船北栄丸の衝突によりすでに大破し、今回の低気圧により海面下に没した)

図-5 に示したように、ケーソンの滑動は不均一であって、とくに A-5 号函とか D-11 号函のように滑動量が著しく大きい箇所が認められる。このような直線状混成堤の滑動に関して、その滑動量が不均一な現象を半無限堤のまわりの回折現象から説明することが J. Darras によって行なわれ、伊藤はこれを再計算し、実際の現象に一致するように修正係数を提案している⁴⁾。そこで、この伊藤の値を用いて今回の第二西防波堤の滑動の場合を検討すると次のようである。

すなわち、堤端から 32 m および 118 m 付近の波あたりがもっとも強いことになり、これは A-5 号函および

A-13号函付近に相当し、実際の現象とほぼ一致する。三崎防波堤の滑動ケーソンについても同様のことがいえる。この付近のケーソンがとくに大きく滑動したのは回折波の影響がかなり大きいと判断してよい。こうした凹所では、波高が局部的に増大することも考えられる。そこで、上部工未施工時の滑動限界波高 ($H_{1/3}=5.5\text{ m}$) に対するその影響を検討すると、次のようである。すなわち、波高が20%だけ増大するものとすれば、ケーソンは $1.2H=6.6\text{ m}$ 相当の波を受けることになり、滑動量は図-6から2.5mとなつて、実際の滑動量とほぼ一致する。逆に、この箇所では $H_{1/3}=5.5\div 1.2=4.6\text{ m}$ の波でも滑動が生じることになり、その後の3月16日の低気圧通過の際の波(推定波高 $H_{1/3}=4\text{ m}$ 程度)によって若干滑動したことが理解できる。

これらの滑動したケーソンのうち、第二西防波堤のA-5号函と三崎防波堤のD-11, 12号函については、凹部を形成して波が集中する傾向が顕著であり、その後の小規模な低気圧(3月16日)の通過に際しても、わずかながら再び滑動したので、昭和44年度に中詰を撤去して浮上させたのち、正規の位置にすえ直した。
