サンフェルナンド地震震災調査報告*

岡 本 舜 三**

土木学会はサンフェルナンド地震が近代的施設を誇る都市に大被害を与えたことに関心をもち地震調査団を派遣した。調査団は筆者(団長)・河上房義・横田潤・久保慶三郎・田村浩一・後藤尚男・久保田昭寿・菊池昭(幹事)・田村重四郎(幹事)の9氏によって構成され、昭和46年3月10日出発、同22日帰国した。本稿では、今回の調査の要旨を報告する。

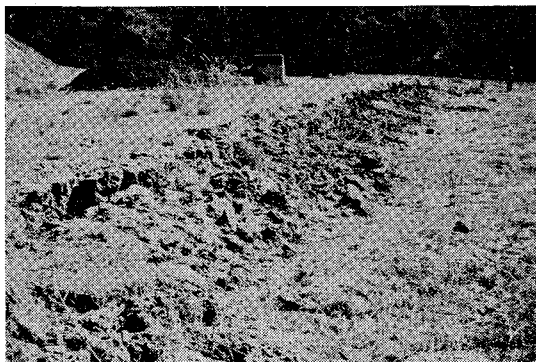
この地震の原因であるとの説のある断層は Mission 丘陵の南縁から Verdugo 山岳に至る間に地表に現われている（写真-1）。傾斜はほぼ 45° に近い。断層が地表に

写真-1 Foothill 丘陵の南縁に現われた断層

現われた地点では地盤の沈下や圧縮伸張が認められ、構造物や舗装等の被害がその場所においてとくに著しく、この地区にあった在郷軍人病院では多数の死者を出した。地盤の流動化については、バンノーマン上手貯水池の北側やサンフェルナンド下手ダムの基礎等に、この現象が発生したといわれているが明らかではない。

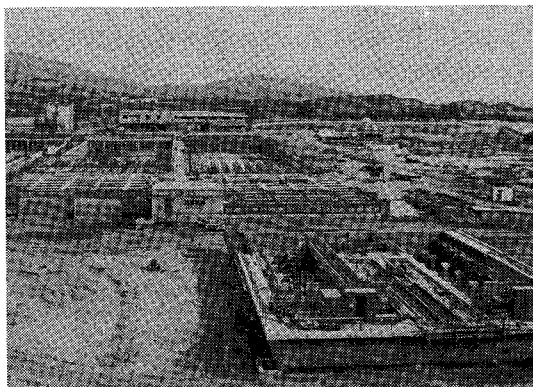
写真-2 ジョセフ・ジェンセン浄水場の全景

ジョセフ・ジェンセン浄水場は震央南西約 35 km に目下建設中で、すでに 8 分通りはでき上がっており、沈殿池と貯水槽とからなっている。このうち貯水槽が大きな被害を受けた。地下貯水場は面積 150 m²、高さ約 11 m の地下構造物であるが、西側の鉄筋コンクリート側壁が破壊され、また支柱の上下両端が破壊された。原因はおそらく大きな地盤のひずみによるものであらうと思われる。

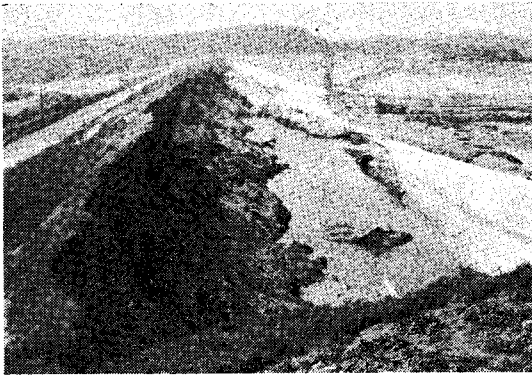
地震により下流のり面にはじまる円弧状のすべりによって貯水池側にダムを全長にわたる崩壊をおこした(写真-3)。このため下流住民の避難が行なわれたが、幸に

写真-3 バン・ノーマン下位ダムの被災状況

バイパスダムは高さ27mで昨年竣工したアースダムであって岩盤基礎上にあり、堤体は近代的な転圧工法によって建設されたものである。上下流面ともアスファルトフェーシングをもっている。地震時には満水状態であった。ダムの被害はフェーシングの一部に亀裂と座屈を生じたが堤体には異状はなかった。円弧すべり面を仮定して堤体の安定を計算したところによると、下位ダムでは震度0.15で上位ダムでは震度0.35で安全率がやや1を下回ることになるが、このことは両ダムの破壊の程度と大体一致している。この地域の地震観測データはないが、0.4程度であったと想像されている。もっとも、このような試算は材料の強さや地震力の分布についての仮定のしかたによっては、かなり異なった結果が得られるものであるから、今後材料についての動的性質やダムの損傷状況の詳細な調査結果をまて、さらに問題を究明する必要がある。

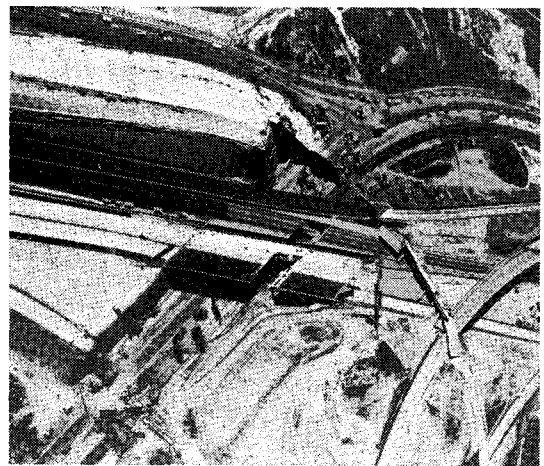
ゴールデンステート高速道路(5号線)とフットヒル高速道路(210号線)のインターチェンジでは、210号線から南行5号線への跨道橋7径間、北行5号線から210号線への跨道橋および南行5号線自身の桁が落下した。このうち、210号線から南行5号線への跨道橋は径間長30~40mの鉄筋コンクリート箱桁橋で、橋脚の高さは最高20mである(写真-4)。すべて一様に西側に倒れ、

写真-4 5号・210号線の被災状況

そのためにその下をとおる5号線の橋桁が破壊された。橋梁の損傷で注目されることは橋脚の基礎は概して丈夫な地盤までつけてあるが、橋脚断面が細くそのために底部が折れていることである。この細い断面を補なうために径50~60mmの太い鉄筋が多数用いられているが、ボンド長が短く、すべて引き抜けている。

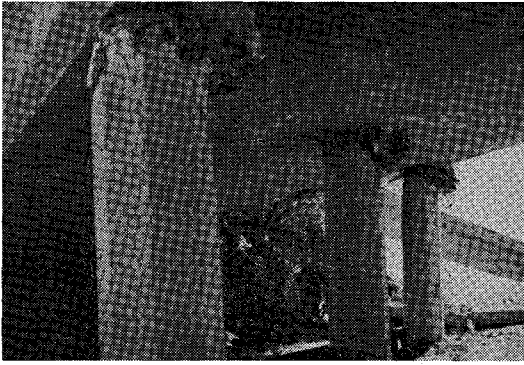
また高さの低い脚柱の場合は、その上下両端部の応力集中のために座屈している例が非常に多い(写真-5)。コンクリートが塊状になり、そのまわりを折れ曲がった鉄筋が、かご状にとりかこんでいる例は随所に見られたが、その際、らせん鉄筋や帯鉄筋のような抗せん筋は、きわめてわずかしき入れられていなかった。

写真-5 橋脚の座屈例

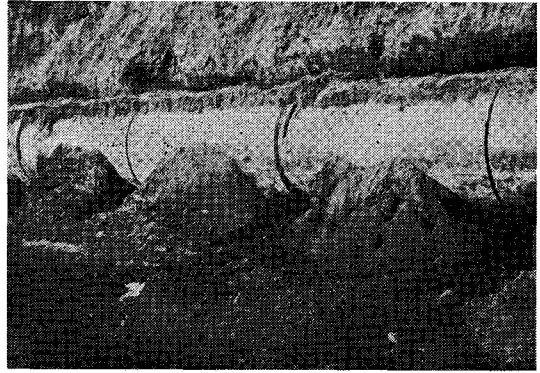
写真-7 水道管の引き抜きの例

水道施設はサンフェルナンド溪谷の高地への供給幹線が地盤変動のため各所で破壊した。管の漏洩 708 か所、供給分岐の漏洩 828 か所、消火栓 49 か所、ゲートバルブ 39 か所という被害数字があげられている。とくに被害の大きかったのはパンノーマン貯水池西側の地区、ロックスフォード通りとフットヒル大通りの間のヤーネル、オーデン両通り、マクレイ街の北部方面であって、いずれも地変の著しい地域と一致している(写真-7, 8)。

水道管には鋼管も使用されているが、大部分は鋳鉄管で小径鋳鉄管が多く破損した。継手形式は主として bell and spigot type である。鋼管では dresser 継手が多く

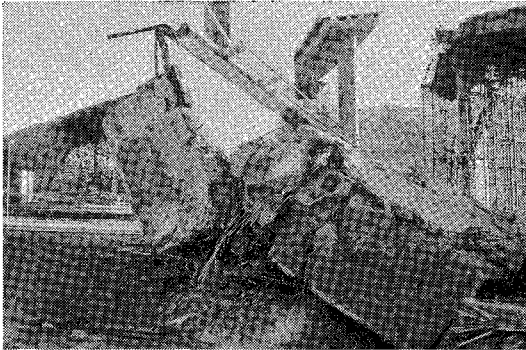
5号線と14号線のインターチェンジでは両者を結ぶ曲線跨道橋において中央部の橋脚1基とその両側の2径

写真-6 橋桁の落下例

間の桁が落下した(写真-6)。径間長は約 60 m・橋脚高約 60 m で強いカーブを描いており、地震時にはかなり大振幅をもって振動したものと思われる。これに対して、桁の桁がかりが少なすぎて桁がはずれ、橋脚は桁と剛結されているために異常な力を受けて根元部で折れたものと想像されている。この橋脚以外にもかなりの高さの橋脚が付近にあるのに、それが倒れていないという点から、桁の落下がこの大被害の原因であろうとされている。

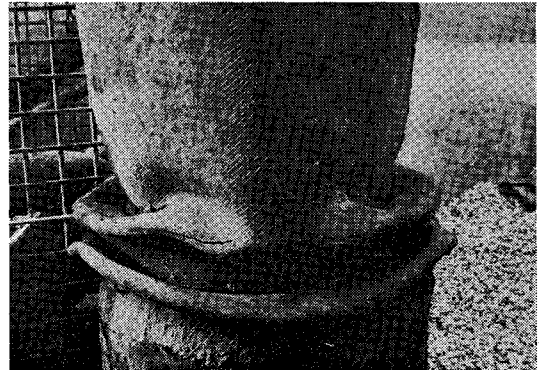
写真-8 水道管の座屈例

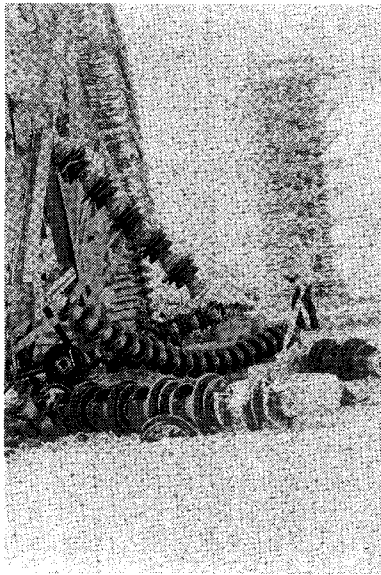
シルマー直流変換所は Pacific Inter Tie の南端にあり、北部にある直流変換所と組んで広域運営を行なうもので昨年に運転を開始したばかりである。同変換所は、この地震によって大打撃を受けた。すなわち、フィルター区域では機器の転倒、基礎台上での滑動、基礎台の沈

写真-9 シルマー直流変換所の被災状況

下、また、がいしの折損や落下、ブスバーの溶接部の切断および落下等が数多く見られ、制御室内では degasing 機器の移動のほか吊線の切断による電流分配器の落下とそれによる水銀整流器の破損など重大な被害もみられた（写真-9）。これらの修復には1年以上を要するといわれている。
