## サン フェルナンド地震の耐震設計に対する教訓

総括執筆者 久 保 慶 三 郎\*  
 話題提供者 大 久 保 忠 良\*\*  
 同 横 田 潤\*\*\*  
 同 田 村 浩 \*\*\*\*

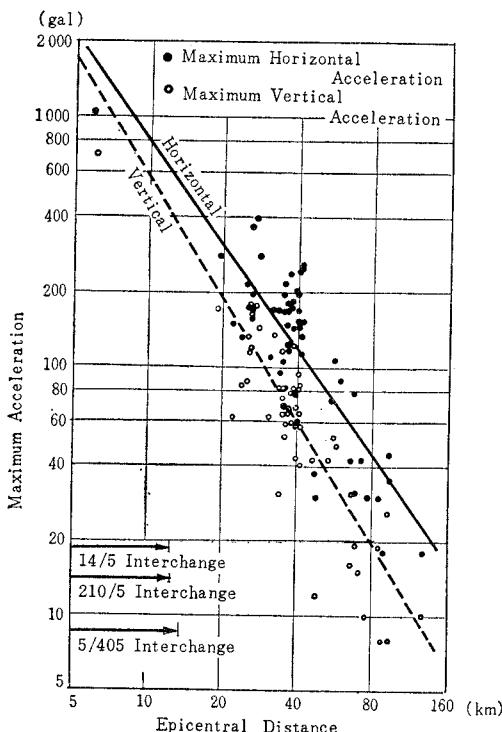
図-1 震央距離と加速度との関係

いう、重力の加速度よりも大きい加速度記録がとれた。最大の加速度値が EL Centro の 330 gal と比べものにならないくらい大きいというばかりでなく、Los Angeles 市周辺に配置された 300 台以上の強震計の記録が得られ、このデータの整理にアメリカでも 2 年は要するだろうといわれるくらい数多くの記録がとれた。建設省土木研究所の大久保忠良博士が、アメリカ合衆国のお意で提供された最大加速度一覧表から、地動の鉛直、水平両方向の最大加速度と強震計設置点の震央距離との関係を求め、図-1 の結果を得た。この図は構造物に作用したであろう地震の大きさを知るうえに大変参考になるものである。この図から推定すると、5 号・405 号のインターチェンジでは水平 530 gal、鉛直 340 gal となり、5 号・210 号のインターチェンジでは水平 570 gal、鉛直 380 gal という、大きい加速度の地震波が作用したことになる。決壊寸前であった San Fernando Lower Dam 地点では最大加速度が水平 360 gal、鉛直 220 gal 程度となる。いずれの地点においても、通常設計に際して考慮されている値より著しく大きい加速度値である。強震記録から判断すると、激しい地震動の継続時間は 10 秒前後であった。

③ 上下の加速度が強震計の観測結果によると、かなり大きなものであることが判明した。しかし、静的震度法の最近のすう勢は、大ダムの設計指針でも、道路橋の規準でも鉛直震度は水平震度の中に含ませて、計算を簡単化しようとしている。このような背景をふまえて San Fernando 地震で得られた大きい鉛直方向の加速度をどのようにして設計に生かすかが討論された。鉛直震度を無視して設計しても、実質的には、鉛直震度を考慮したものと大差ないことがわかっているので、計算の簡便な方法が採択されているという説明があり、了解されたと思われるが、動的解析の際の鉛直方向の入力については新しい問題が提起されたように思う。図-1 によると鉛直加速度の距離による減衰は、水平加速度のそれより大きくなっているので、わが国の場合、内陸に発生する地震と外側地震帯に発生する地震とは、区別して考えたほうがよいのかも知れない。

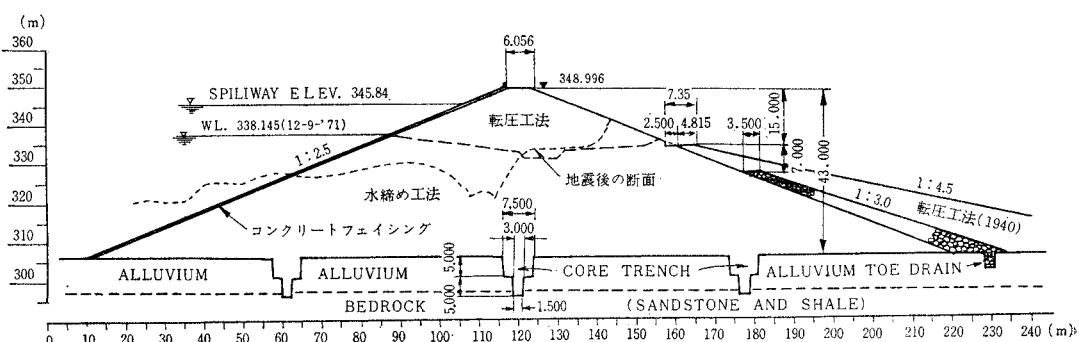
図-3 San Fernando Lower Dam 断面図

このダムは1912年に着工し、1915年から使用されたダムで、高さ43 m、堤頂長664 m、ダム体積250万m<sup>3</sup>、貯水容量2500万m<sup>3</sup>で、30 mの高さまでを水締め工法で施工し、その上の約10 m余は転圧工法で完成させている。その後、上流面にコンクリートフェーシング、下流面に排水のためのロックゾーンと、転圧工法による断面補強を行ない、図-3に示す断面をもつダムになっていた。ダムの基礎は河成堆積層で、深さは10 m程度である。

破壊の状況を説明すると、下流面の天端から約10 mのところからすべり面が始まり、ほぼ円弧状のすべりによって貯水池側に、おおむねダム全長にわたって崩壊したが、崩壊時の水位がダム下流面の残留高より約40 cm低かったので、奇蹟的に越水をまぬかれた。コンクリートのフェーシングは水没した。

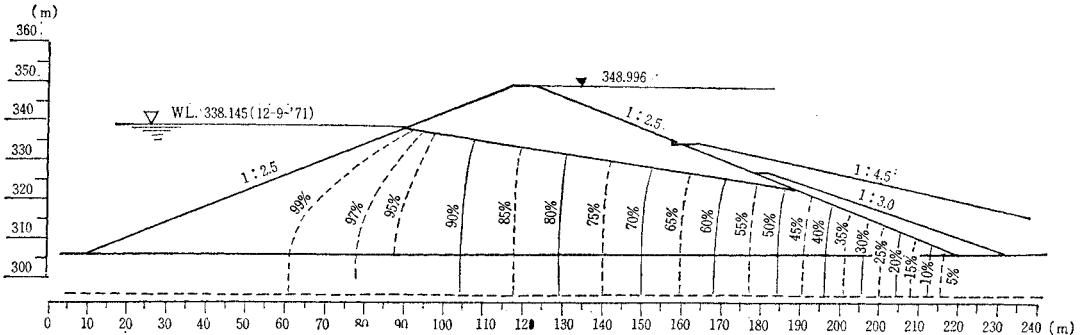
図-4 San Fernando Lower Dam 等ポテンシャル線図(定常時)

な要素であるので、堤体内浸透流等ポテンシャル図を求めた(図-4 参照)。この計算には、地震当時の水面に對し定常状態として、有限要素法を用いた。この図を参考にし、震度  $k$ 、粘着力  $c$  t/m<sup>2</sup>、および内部摩擦角  $\varphi$  をパラメーターとし、図-5 の仮定破壊すべり面について円弧すべりの安定計算を行ない、安全率を求めた。安全率がちょうど 1 になる  $c$  と  $\varphi$  の関係を示したのが図-6 である。

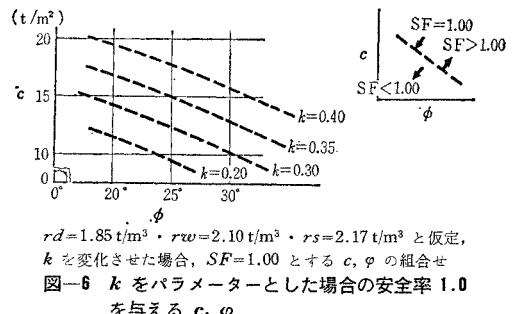
図-6  $k$  をパラメーターとした場合の安全率 1.00

正しい  $c$ 、 $\varphi$  の値が入手できないこと、また震度と地盤加速度の対応も明確ではないので、図-6 の計算結果と震害とを直接的に結びつけるのは問題があり、また現在のところ大変困難な問題であるが、 $\varphi=25^\circ$  で  $k=0.20$  とすると  $c=0.9 \text{ kg/cm}^2$  で、安全率が 1 を割る結果が得られている。盛立て材料の強度も大体  $\varphi=25^\circ$ 、 $c=1 \text{ kg/cm}^2$  とすると、慣用の計算法も、もっともらしい答を与えるようにみえる。

以上の被害および円弧すべりによる解析から、話題提供者の得た教訓は、アースダムの地震的安定に震度の大きさもさることながら、盛立て材料の  $c$ 、 $\varphi$  の地震時低下は、より大きい問題になるのではないかということ、地震の多発地帯ではアースダムを建設するには慎重でなければならないということなどである。後者の理由としては、第一に注意すべきは、安定に寄与すべき堤体の大部分が浸潤線以下にあり、したがって、飽和状態にある

$rd = 1.85 \text{ t/m}^3 \cdot rw = 2.10 \text{ t/m}^3 \cdot rs = 2.17 \text{ t/m}^3$  と仮定、  
 $k$  を変化させた場合、 $SF = 1.00$  とする  $c$ 、 $\varphi$  の組合せ
