1974年伊豆半島沖地震報告

土木学会耐震工学委員会

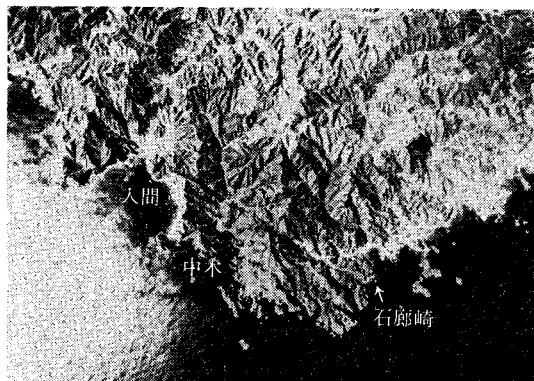
写真-1 活断層の航空写真

地震後断層が発見されたが、この断層は今回の地震の原因となった可能性が濃い。この断層は写真-1に示すように、地震前の航空写真から活断層であることが推定されており、山の陵線の不連続からその断層は右横ずれ断層であること、現在までの食い違いは、200~300 cmに達することが認められる。今回の地震による右横ずれ量は約40 cm、南西部が持ち上がった量は十数cmであった³⁾。この活断層は、地形の浸食の度合からみてほぼ1000年に1回、数十cm移動するBクラスの断層とされているが、この断層はずれ始めて数十万年経過してい

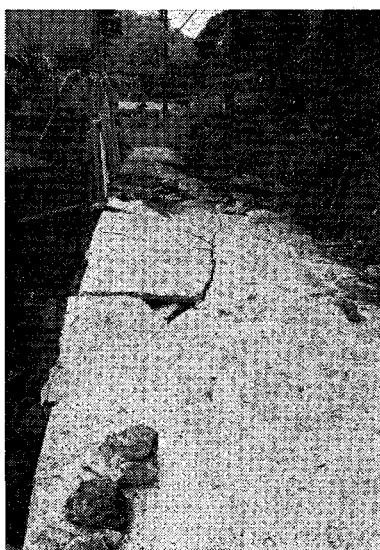
写真-3 断層によるコンクリート舗装の亀裂

被害が生じた。断層線に直交方向に20mも離れると被害はほとんど認められなくなり、このことから、断層付近が特別地震振動が激しいということはないものと思われた。とにかく、断層が通過すると写真-3のようにコンクリートも破壊され、石垣もくずれ、家屋基礎も破壊される。一例として石廊崎地区では図-5⁵⁾のA~Bのように断層が通り、家屋被害はほとんどこのためであった。南伊豆町全体としては図-6に示すように断層(以後、石廊崎断層と仮称する)が確認されており、その断

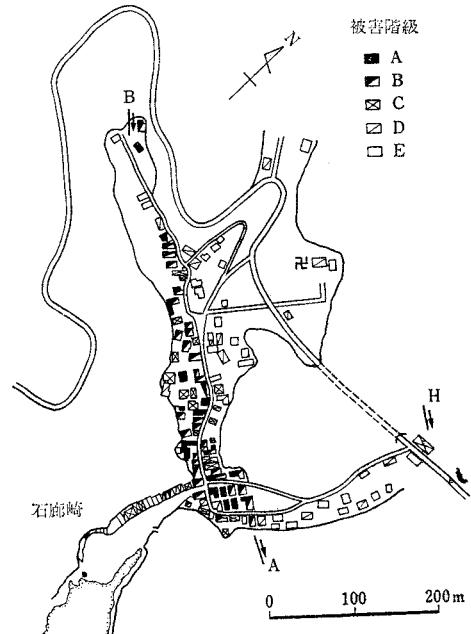
図-5 断層と家屋被害の分布
(石廊崎地区)

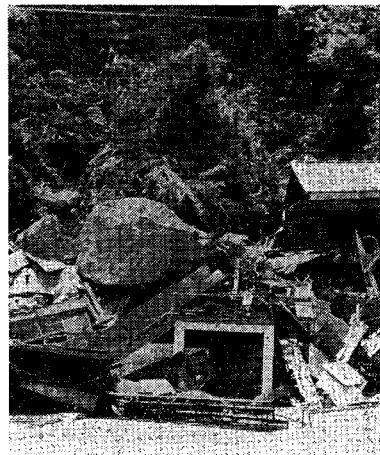
写真-4 に、落石による被害の一例を示した。この写真のように、直径 3~5 m に及ぶ大型の岩塊も多く、落石の直撃を受けた家屋は石廊崎付近に多かった。落下した岩塊自身はほとんど風化、変質作用を受けていない。

写真-4 石廊崎地区の落石

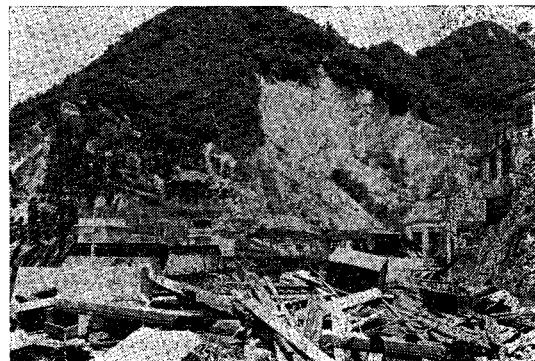
写真-5 および図-8 は、中木地区の地すべりの情況を示したものである。その規模は⁷⁾、地すべり上端部の滑落崖の高さ 5~10 m、幅約 60 m、滑落斜面の幅と長さはともに約 45 m、傾斜 35~38° である。この地すべりのために、2 万 m³ を越える土石によって、少なくと

写真-5 中木地区の地すべり

も 14 戸の家屋が埋没または倒壊し、27 名の犠牲者を出した。また、これらの家屋からの出火によって、5 戸が焼失した。地すべりの基盤は白色凝灰岩、流紋岩質凝灰岩などからなり、その上にのっていた崖錐性の風化土が、基盤との境界ですべったものである。中木地区の地すべりがとくに大きかった理由としては、滑落面の南側の岩盤に、この面と一致する走向 N 10° E の左横ずれ断層が真新しい擦痕とともに発見されたことから、滑落面も断層の一つであり、それが地震時に活動したショックで、風化土が一気にすべり落ちた、との見解が報告されている⁹⁾。この断層は、「石廊崎断層」にほぼ直交するものであるが、このほか、このような南北性あるいはそれらと共に役な小断層によると思われる斜面崩壊が、石廊崎から中木、入間にかけての海岸線でいくつか報告されている⁹⁾。

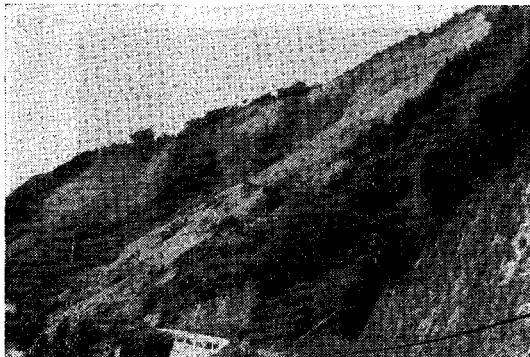
写真-6 落居地区的斜面崩壊

写真-6 は、落居付近の海岸での斜面崩壊である。子

浦から落居、伊浜一帯の海岸では、震央からかなり離れていたにもかかわらず、このような斜面崩壊が多数発生し、道路が各所で寸断された。幸い崩壊による犠牲者はなかったが、斜面上部には、降雨による二次的な崩壊の恐れを示すクラックが多数残存し、クラックの変状の計測や、降雨時の予防的な避難などの措置がとられた。この地域は「石廊崎断層」の延長線の北西端に位置し、斜面崩壊の激しさから、逆に未確認の地震断層の存在を推定する意見もあるが、崩壊の直接のきっかけが何であったかについては、今後の検討をまたねばならない。

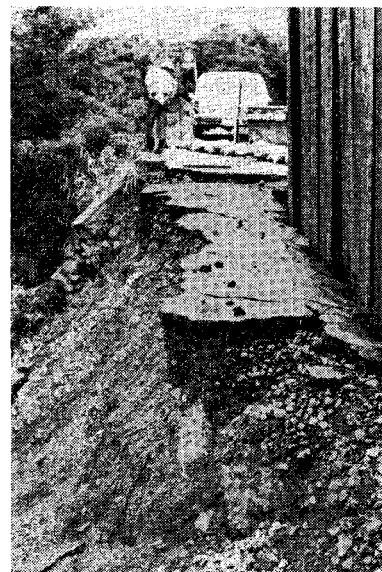
写真-7 矢板ですべりの進行を防止している石廊崎付近の道路

被害の型は、程度の差はあっても、従来の地震で見られるようなものと同じであるが、とくに気のついた点として次のようなものがあげられる。その一つは、このような破壊が連続していることである。すべり破壊を起こした盛土の間にある切土区間は上からの崩落土があり、数kmの間危険な状態にあった。走行中の自動車に事故のなかったのは幸いとみるべきではなかろうか。写真-7は地震後80日のもので、現在このような形で使用されているが、壊れたら修理するという考え方で律せられない点があるのではないか。

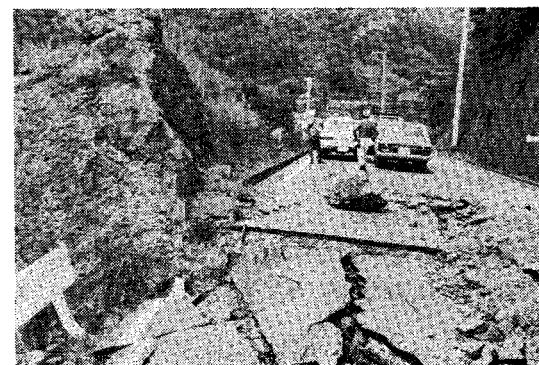
写真-8 盛土部の路面だけが被害を受けている中木付近の道路

その3は、切盛りの境界で道路横断方向のアスファルト舗装の切断が写真-8にみられるように明瞭な一線を描いているのに対し、縦断方向のクラックは何線にもわかれて道路中央部にまで及んでいる点である。これは盛土の破壊の進行、すなわち、破壊の時間的なずれの問題を解くかぎになるのではないか。

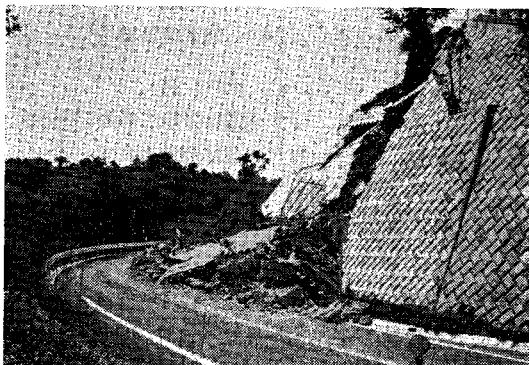
写真-9 切土のり面のブロック積擁壁の崩落がみられるマーガレットライン（西伊豆道路）

以上のように徹底的な破壊を受けた点を過ぎると急に被害がめだたなくなる。しかし、この区間より約5km北にある西伊豆有料道路の南端で橋梁の取付け盛土が最大70cmの圧縮沈下を生じ、盛土高の10%にもなっていることや、写真-9のようなブロック積擁壁に大きな

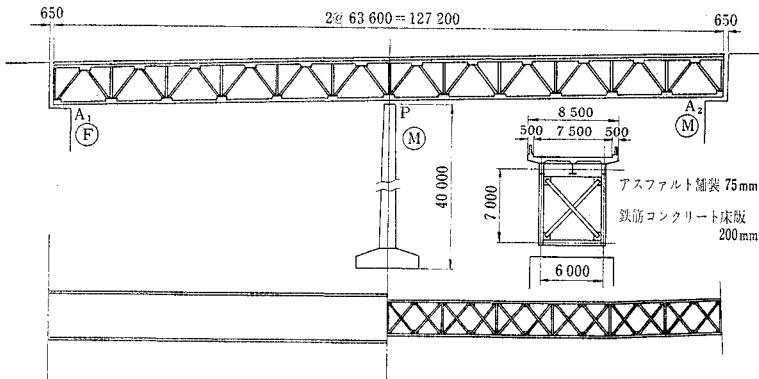
図-9 天狗橋一般形状図

天狗橋では高さによる設計震度の割増しを行い、橋脚、横構、対傾構の設計に関しては、橋脚上で $K_H=0.415$ を採用した。両橋台には固定シュー側の橋軸方向地震力（死荷重反力×0.25）で設計された耐震連結装置（厚さ22mm、幅200mmの鋼板で桁と橋台パラペットを連結）が設けられている。地震による被害は、連結板周辺のコンクリートの削落、上シューと桁の取付ボルトの破断および端対傾構の軽微な座屈で、支承の周辺に限られている。可動シュー側の高欄では抜け出し、衝突が認められた（図-9参照）。

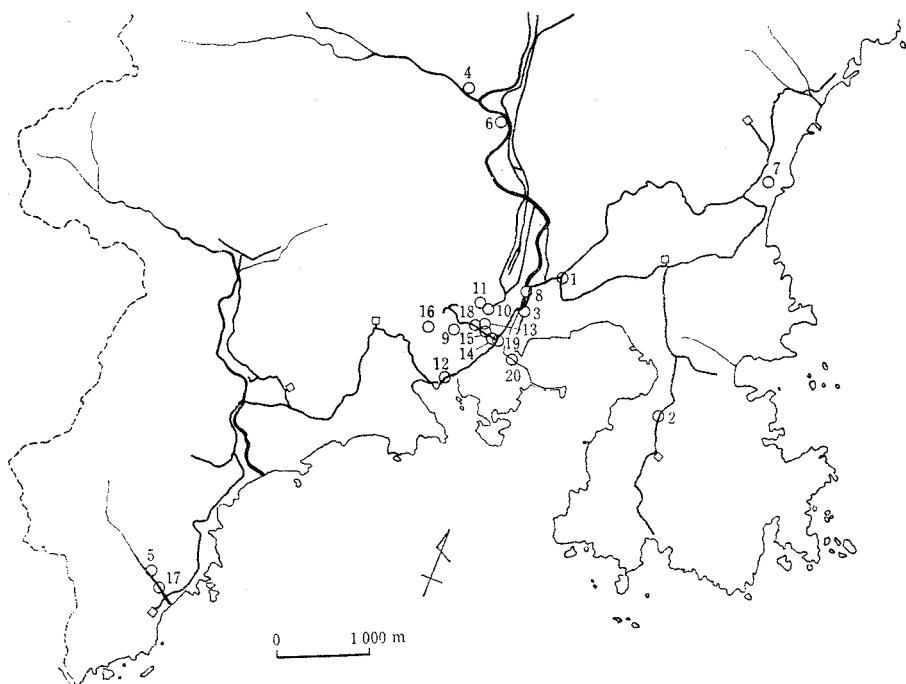
mmであり、旧市内では0.75～1mの深さに埋設されている。落石による被害も含めて20か所の被害があり（図-10）、石綿管を使用した古い部分ほど被害が多く、次いでビニールパイプの順で被害がある。管径では75～125mmのものの被害が多い。マンホールとの縫目での損傷、埋設道路の路肩の沈下による被害、分水部分において止水せんの縫目でのビニールパイプの破損などであるが、管のひどい段違いではなく、曲げによるとみられる被害が多い。

図-10 下田市における上水道の被害

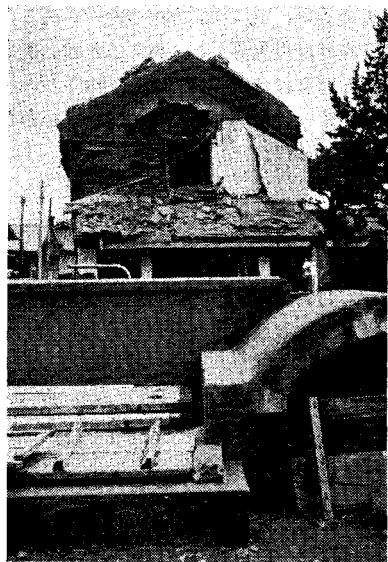
写真-10 家屋の被災
