### III-5 甚之助谷地すべりとその対策について

建設省土木研究所 正員

渡 正亮

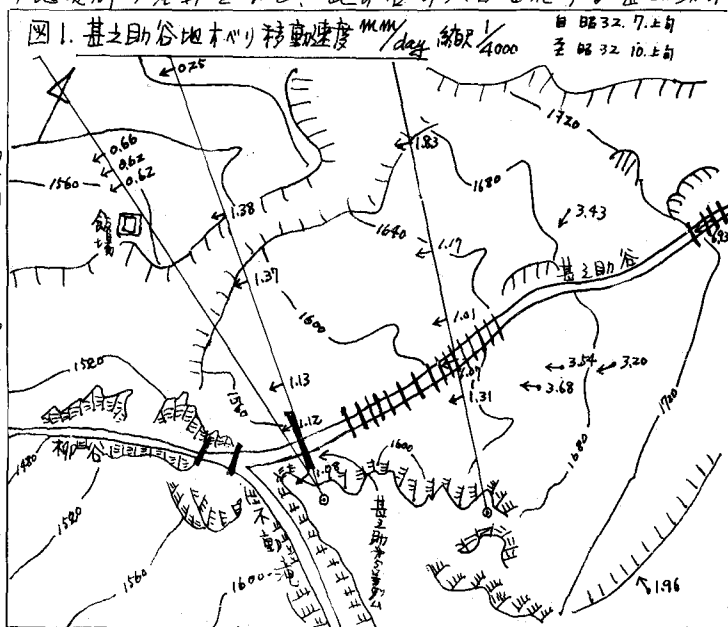
地表面移動測量、地盤傾斜測定及び地土り面測定を行つた。地表面移動測量は不動点間の見通し線上に測点を設置して見通し測量を行つた。猶、已むを得ぬ場合は三角測量によつた。昭和32年7月上旬より10月上旬までの成果の平均値は図1に示す通りで、下流部で年間約40cm、上流程速度が大きくなつてゐる事が判つた。

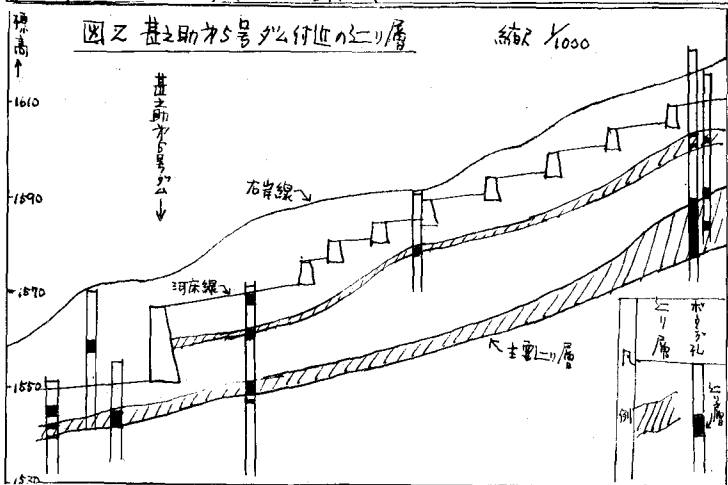
地土り面測定は土り面の位置を確かめ、又地下の速さ分布を測定しようとするもので、ボーリング孔を利用して、全40mm長1mの測桿を挿入し、此が地土り運動により傾斜した場合、その中の鐘と桿軸との角度を1度以内の精度で電氣的に読める様にした。結果は傾斜角が地表面移動量に比して意外に大きく日平均傾斜量は0.03から0.15度で修繕の目的は達せられかつ右か、傾斜量の大小によつて主要土り面の位置を推定する事が出来た。これは図2に示す通りである。只、土り層は此のケでなく、その上下に猶多数存在してゐる事が推定される。

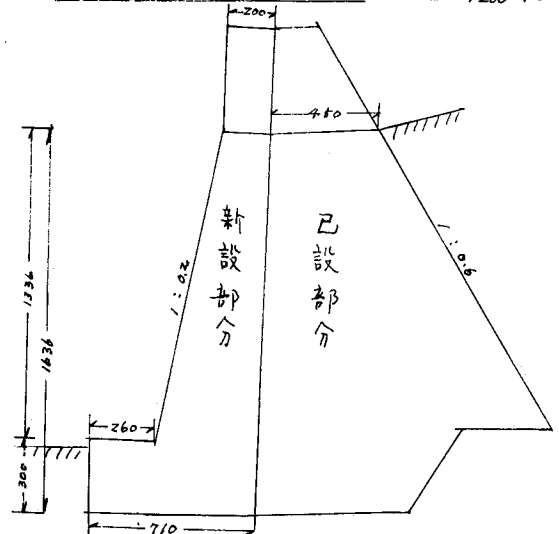
図3. 甚之助オオタムの補強 縮尺 1/200 単位cm

此のダムは日平均1.1mmで移動し、且傾斜計によつて1.2°/dayで前傾してゐる。図2によつて見ると、主要土り層は此のダムの下を36mにあり、従つて背後の土圧によつては前傾するも、その基礎土を滑動してゐるのではない事が判明した。此の移動を防止する為には猶地下の土り層の限界が不明な為次圖に譲り、前傾停止の工法として、前記の条件を加味して背面土圧を推定して図3の如く新堤体を前面に張り合せる事にした。
