京都大学 正員 松尾新一郎
 大阪工業大学 正員 〇橘田 護
 神戸市役所 正員 寺内義則

1. 概説

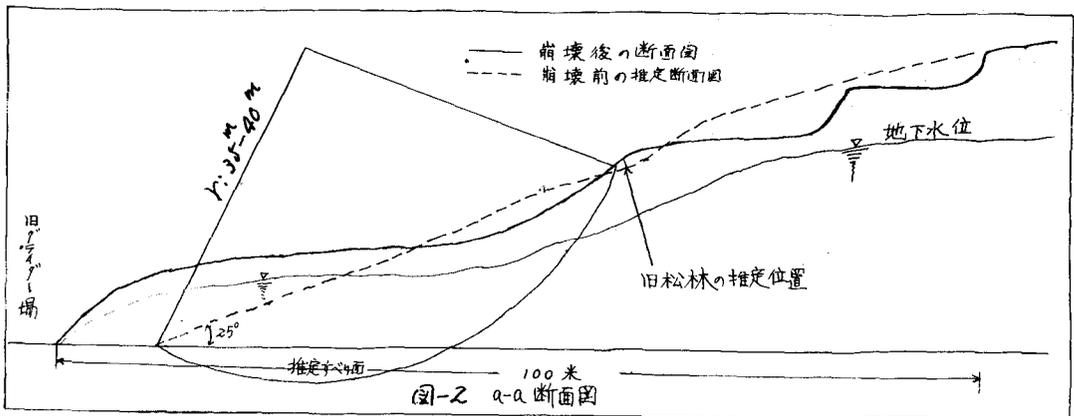
ソイルオーガーで削孔し地下水位を調査した結果は図-2に示す通りであるが、多量の地下水の供給源があるものと思われる。

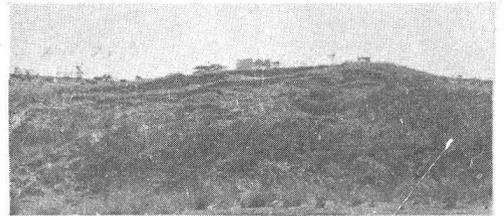
写真-1 崩壊写真

地すべりの発生場所は旧グライダー場(現ドライブウェイ駐車場)の上手約20,000平方メートルで現在その周辺部においても地すべりの危険性が生じている、土質は内緑岩を含む花崗岩の風化したローム質のものである。

① 旧グライダー場の建設 (昭和13年着工~昭和16年竣工)自然法面を切取ったため、不自然な法面を形成し雨水が浸透して地下水となり粘着力、内部摩擦角を減少せしめたこと。自然こう配を急峻せしめたこと。地表よりの浸透を容易にし、土の重量を増大せしめたこと。

地すべり対策はその原因を除くか、地すべりに対抗するかであるが、生駒山の場合、その原因を取り除くこと、すなわち地下水、地表水の排除が有効であると考えられる。
