# I-38 某トンネルの診断と復旧対策

大阪大学工学部 正員 ○伊藤 富雄  
同 鳥海 勲

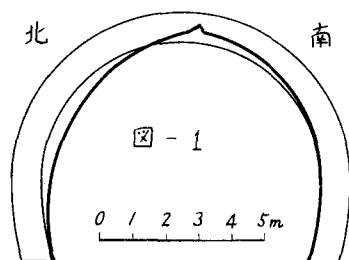
1. 概説 このトンネルは複線型で、巻厚90 cm、側壁は場所打コンクリート、アーチ部はコンクリートブロックの4枚積であるが、このライニングが変状を来して頂部のブロックが一部破砕脱落し、甚だしい個所では図-1のような状態を呈するに至った。

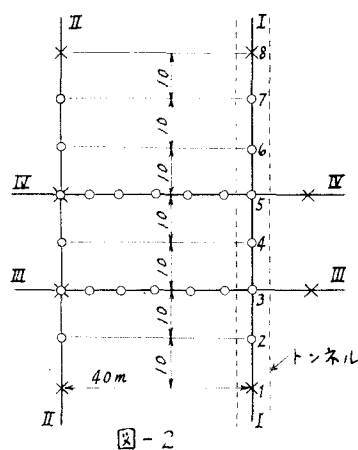
2. 弾性波試験 動コイル型ピックアップ3個と電磁オシシログラフを用いて、まづ次のごとき測定を行った。すなわち図-2のように、トンネルの中心線の直上に当たる地表面上に測線I、それと平行に北へ40 m離れて測線II、トンネルの軸に直角に測線IIIとIVを定め、それらの上の×印の点で75 gのダイナマイトを各2回爆破させ、○印の点にピックアップとにおいて屈折減法による測定とした。これは地表附近の地層の解析に主眼をおくもので、その結果得られる走時曲線から明らかになったことは次のごとくである。

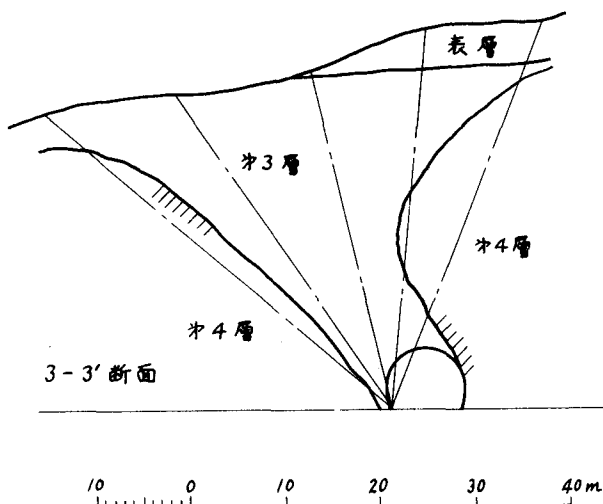
次に貫入波法とも称すべき測定を行った。このためには、図-2の測点1~8の直下に当たる北側の側壁の近くに、図-3のごとく測点1'~8'をとり、さらに3'~6'の直上の地表面上に4本の測線を定める。爆破をかけるのは図の×印の点であって、例えば測線IVの上で爆破を行うときは、測点3', 5', 7'にピックアップをおくようにする。この測定の結果と前記の屈折減法による結論とから、地層が第1~3層のみからなる部分の位置と各層

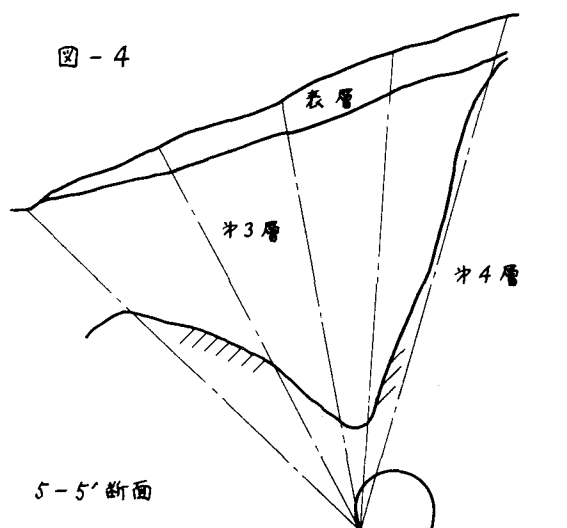
3. 地層断面図 上記の結果をもとにして図-3の断面3-3'と5-5'における地層断面図を描くと、図-4のようになる。

4. 原因と対策 図-4に示すように風化土( $\text{㊦3層}$ )と岩盤( $\text{㊦4層}$ )との境界面がこのトンネルと交わるかまたは近傍にあることが、事故の主原因であつて、この他に下記のような誘因も挙げられる。そこで対策としては次のごときものが考えられた。

1. ライニングを支えるためすでにレールセントルが組んであつたが、これを埋め殺して内巻を行い補強する。

2. ライニングの背後に空間のあることも事故の一因となすので、グラウティングにより水を充填する。

3. インバートを入れる。

4. 北側の谷の地表水が浸透してトンネル内に流下している形跡があるから、この谷における地表水の処理を完全にす。
