# V-16 ブリッジトランスポートの耐力について (オ2報)

東京大学生産技術研究所 岡本舜三, 久保慶三郎, ○北川英夫, 中村卓次  
(正員) (正員) (正員) (正員)

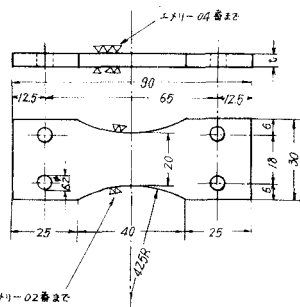
1 図

古材より1図のごとき試験片を採取し, 上下両面は仕上げせず, そのままシエンク疲れ試験機(1500rpm)によつて平面曲げ疲れ試験を行つた。3%食塩水腐食疲れおよび乾燥疲れの両S-N曲線を, S84/新材のS-N曲線と合わせて2図に示す。古材の腐食と乾燥の両曲線が, 傾斜直線部で重なることから, 既に報告したwet-dry試験の諸結果と合わせ考へて, この材料はすでに腐食疲れを受けていたと推定される。新材のS-N曲線と比較すれば, その累積損傷度は90%以上, この

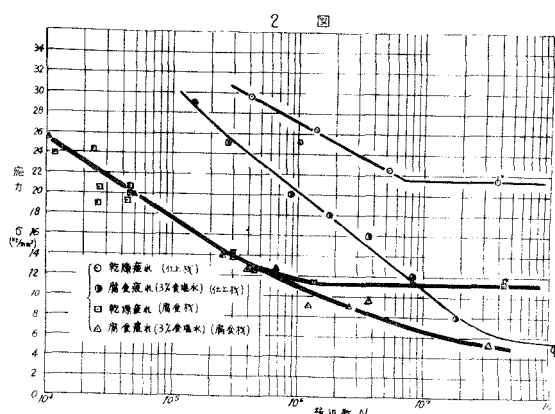
古材切欠係数 $\beta_k$ は約2であるから, かなり著しい腐食疲れを受けていたことになる。とすれば, この古材と同一環境下にあつたクレーン本体も当然腐食疲れを受けうると判断してよいであろう。

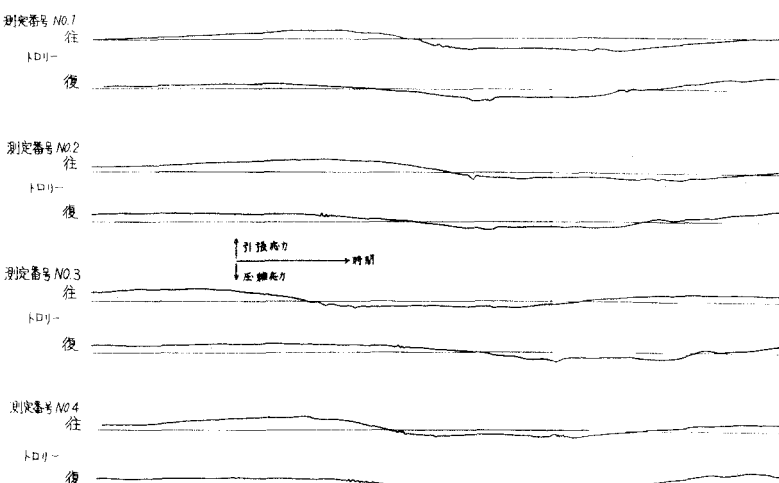
3 図  
クレーンガーダー上縁応力(ゲージ No.31) ⑫と平行 ⑫

§2 応力波形-----応力一時間曲線は3図のごとく, 高次の振動応力波をほとんど含まず, 荷重の縦行と共に円滑に変化するから, この点については通常の疲れ試験の結果を

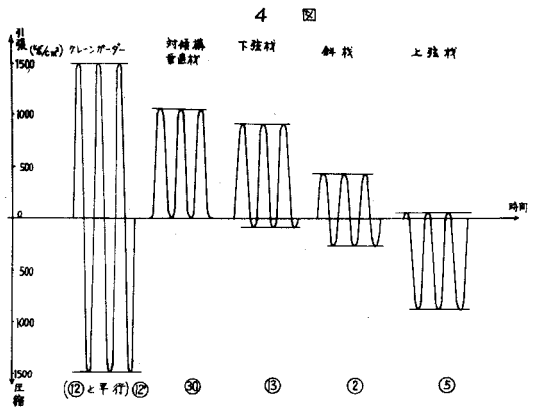
転用するのに不安は少ない。したがって、応力は第ノ報の応力測定結果をもとにして、4図のごとくきめた。相当する部材番号を5図に示す。

§3 884ノ材の腐食疲れ特性-----シエンク平面曲げ疲れ試験機によつて求めた3%食塩水腐食疲れ(1500ppm)の時間疲れ強さ線図を6図に示す。4図に示した各部材の応力をこの図に記入する。これから、一般にはクレーン全体の安定に関係する部材は腐食疲

れの危険からかろうじてまねがれている。クレーンガーターのみ寿命を考慮しなくてはならない。

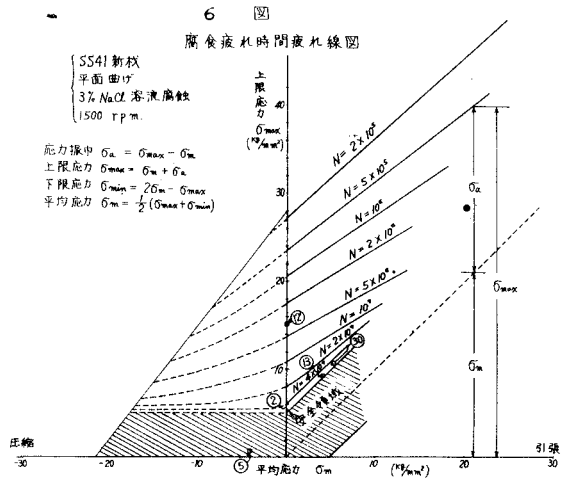
§4 対策その他-----クレーンガーターはある寿命を考えねばならないが、これは補修がきく。このクレーンのノ年当り荷重回数と6図とより検査および補修間隔の目安を立てるたゞし、7図のごとく腐食疲れにより見掛けのぜい性化が起るから<sup>(3)</sup>、破断繰返し数を安全限界と考えることはできず、それ以前に処置しなければならない。その他の部材も、応力測定は局部的な危険箇所を決定することができないから危険予想部分は定期検査を必要とする。その実施方法、対策についても実験結果をもとにして説明する。
