### Ⅲ-62 宮城県北部地震における土質構造物の破壊について

東北大学工学部 正員 河上 房義

東北大学工学部 正員 浅田 秋江

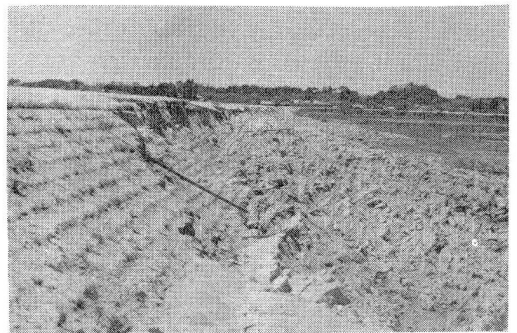
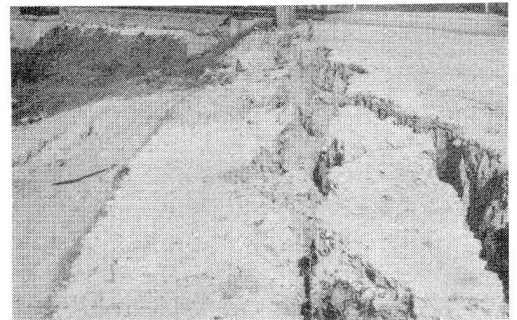
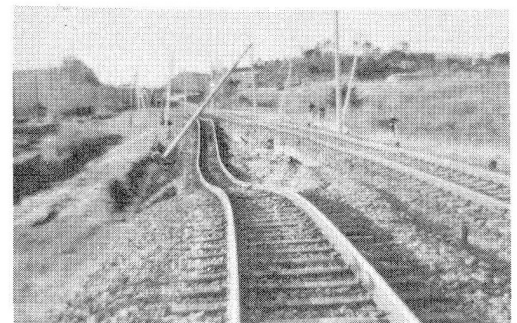
1. 盛土構造物の被害は、既述の地震の場合と同じく、堤軸方向の亀裂、斜面の崩壊、斜面のハラミ出しなどである(写真参照)。

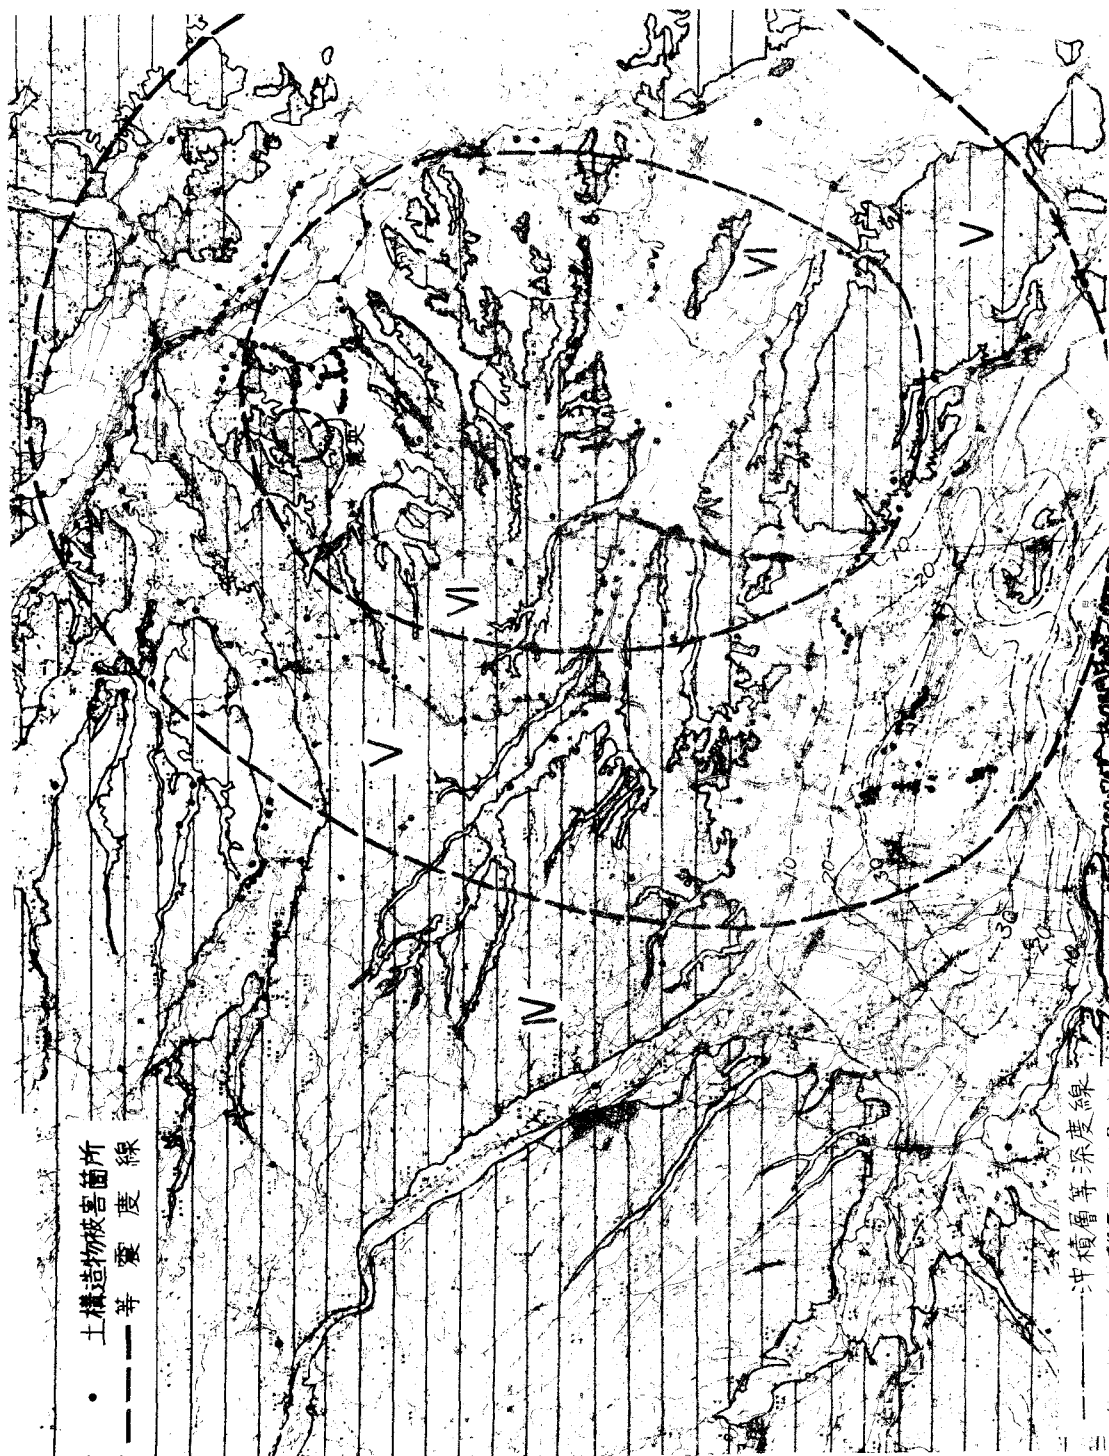
四-1 土質構造物の被害分布と地質（沖積層：無地，第三紀層等：横線入）

昭和37年4月30日11時26分、宮城県北部に震源(深さ10km)を有する規模6.4の地震が発生し、土質構造物に多くの被害を生じた。土質構造物の被害分布は、図-1の通りである。また家屋の被害などから定めた震度階Ⅵ(烈震)およびⅤ(強震)の範囲も同図に示したが、何れも震央を北端に含むダ円状である。この地震は震害地域が集中しており、規定な断面構造の土質構造物が多かったので、材料・形状・地盤・施工などと被害の関係を知るのに便宜があった。なお調査が完了しないうが、今まで知られた主な事項は次の如くである。

3. 沖積層地帯の被害は著しい(被害発生率:沖積層  $0.46 \frac{\text{件}}{\text{km}^2}$ , 低丘堆積層  $0.14 \frac{\text{件}}{\text{km}^2}$ , 砂礫層  $0.27 \frac{\text{件}}{\text{km}^2}$ , 第三紀層  $0.06 \frac{\text{件}}{\text{km}^2}$ )。また大崎平野について見ると沖積層の厚い所の被害が多い(厚さ30m以上:  $0.75 \frac{\text{件}}{\text{km}^2}$ , 30~20m:  $0.23 \frac{\text{件}}{\text{km}^2}$ , 10~20m:  $0.19 \frac{\text{件}}{\text{km}^2}$ )。沖積土の土質は細粒の所ほど被害が著しい。
