III-77 貯水池沿岸の第三紀地すべりの一事例

東北大学工学部 正員 河上房義
 同 〇正員 軽部須弥子
 同 学生員 長田雅弘

鳴子ダム貯水池左岸の二級口道石巻一横手線上に、昭和32年より発生している地すべりの誘因を、貯水位の昇降と各地すべり地突の地質、土質的特性との関係にあるものと考之調査結果の解析を行った。

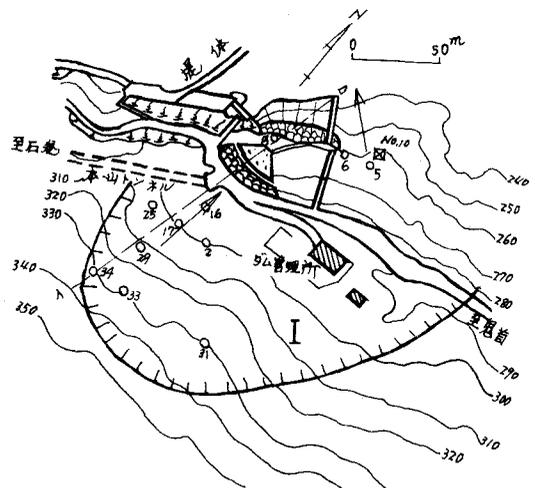
図-4

I地区について——図-6-3に見るように、No.8孔の地下水水位は、ほとんど貯水位と共に上下するが、最低水位の場合、岩盤上1~2mの風化帯の中で止まっており、この時貯水位が例年の最低水位234~236mに達すると、図-4に示めすように0.18の動水勾配をもつことになる。No.8孔附近は、地すべり運動の最も活発な地域であるが、その様子水管式傾斜計No.10に見ると、図-5のごとく、7, 8, 9月の動きが活発である。貯水位の低下する時期が3月と8月であることと照合するとき、3月の不活発には別な要因があるものと考之る。

地質断面図 (I-I'口)

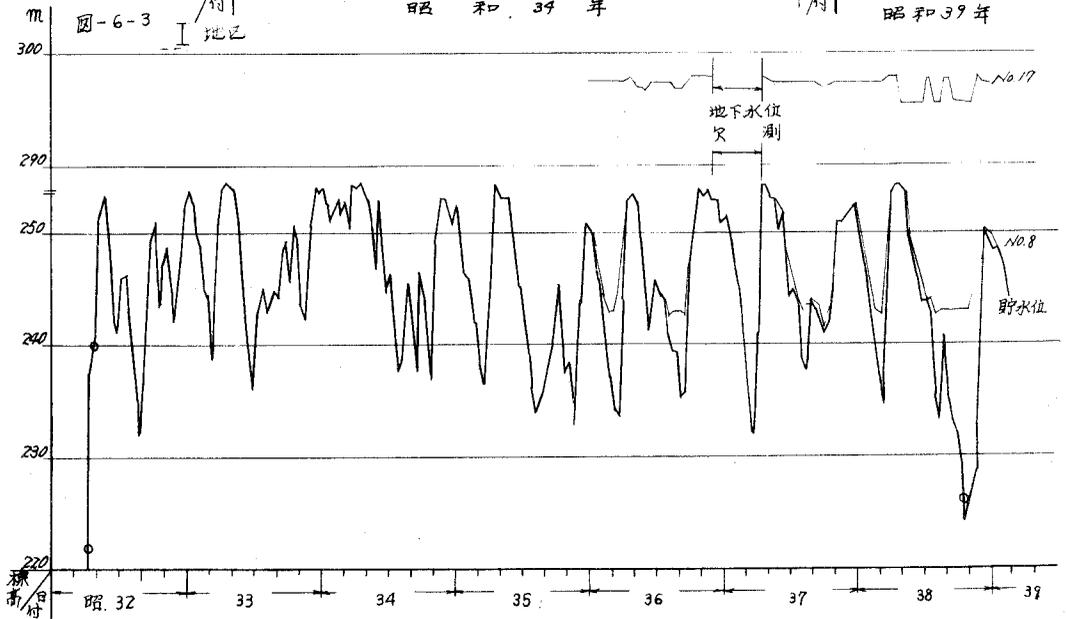
貯水位と地下水位変動図

II, III地区について——図-6-3に見るように、昭和32年4月5日の湛水開始直後10日まで、貯水位は、8~20%の速さで急上昇していた。この間の4月9日に発生したのり先崩壊、路面のクラックは更に生長し、4月27日、貯水位239.97mに達した時、大崩落となったものである。図-6-1は、その後におけるこの地域のボーリング孔内水位と貯水位との関係を示めたものであるが、地すべり発生時は、これよりはるかに速い速度で水位が変化し、貯水位もこの図に示すより約30m低かったもので、この図から原因を結論することはできない。より標高の低い部分の斜面の表層が、最初の水浸に伴ってすべったことが原因であろうと推察する。

IV地区について——昭和38年10月24日路面上に発生したクラックがその後10日間ばかりの間に、更に広範囲に発達したものであるが、当時貯水位は図-6-3に見るように貯水開始

以来の最低水位224mまで下がり、10月末の一週間は、70%の速さで急降下していた。そこで、この地すべりを水位の急降下に伴う現象と考へ、例年の最低水位より更に10m下方までの所に、ある礫混りローム層の透水性に支配されたものとする。
