復建調査設計株式会社

## 1. 概説

地入り発生地は尾道市北部の栗原町竹屋にみられ、尾道市の市街地より約400m北方で、平野部に乏しい市街地は山腹の斜面並びになだらかな丘陵地及びそれらの間に開析された狭い谷間を利用し人家が開け、これらの密集地帯を国道184号線が抜けると竹屋、川上地区に入り、約1.5kmの平野がみられる。

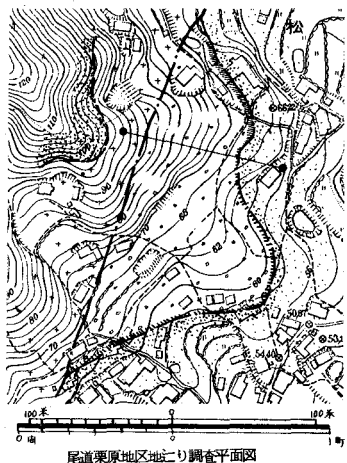
Fig-1

地入りの起きている範囲は上下方向約150m、幅約200mの規模のものである。地入り地周辺の地質は中生代白亜紀末貫入と思われる粗粒広島型花崗岩(地入り地の背後地に広く分布し、非常に風化した部分もみられる)、及び第三紀より第四紀洪積世にかけてのものと思われる砂岩、頁岩、礫岩よりなる地層で、地入り土塊の下部に分布し、前記花崗岩とは急角度で接触する。これら基盤層の上部に礫堆積層が分布するが、同層は特に第三紀より第四紀洪積世にかけての若い地層が風化したものと区別が困難である。その他古生層(主に粘板岩ホオルンフェルス等)が分布するが、直接地入り地とは関係ない。

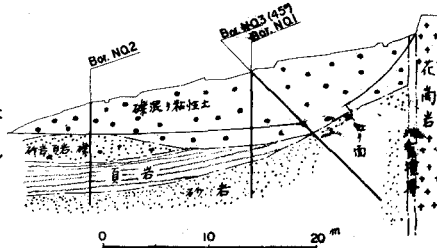
Fig-2

以上の調査、測定、観測の結果、地より発生地の地質断面はFig-2に示される。この地質断面について特記すべき事柄は次の如くである。1)花崗岩と若い地層はかなり高角度(70~80°)で接し、段違い亀裂を生じ、花崗岩が直接露出している。亀裂部分にみられる花崗岩は極めて風化が進み、造岩鉱物は完全に風化変質して所謂真砂化し非常に軟質である。

3)花崗岩が直接露出する段違い亀裂の部分と背後の若い地層の分布する間は直接花崗岩が露出し、真砂化しているが、接触部(亀裂部)よりも硬質である。Fig-2にはこの部分は表現されていない。

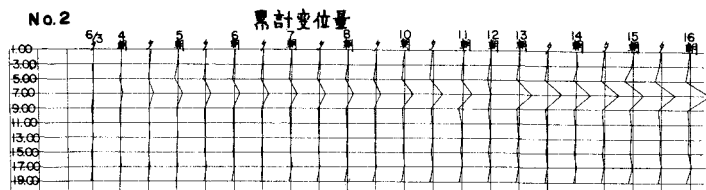
Fig-3

ーリングを行い、二つの地質断面の作成に当って、同時に土質試験用試料の採取（不攪乱試料も含む）を行い、土質の性格について検討を加えた。又6箇所の試錐の中で3箇所の試錐孔にペーパーストレンゲージを20mm毎に塩化ビニールパイプに貼付け挿入し、1日2回の歪み測定を繰り返して、測定値を累計変位量として表現した。

歪み観測の結果によると、礫を含む粘性土層の下限付近で累計変位量に大きな変化が認められ、全ての試錐結果が礫を含む粘性土層は軟質であるのに反し、砂岩及び頁岩はかなり締った棒状の岩

芯が採取される。このことより地よりの発生する部分は砂岩及び頁岩層より上部の礫を含む粘性土層内と考えられる。礫を含む粘性土層について土質試験を行つた結果についてはFig-6に示してある。

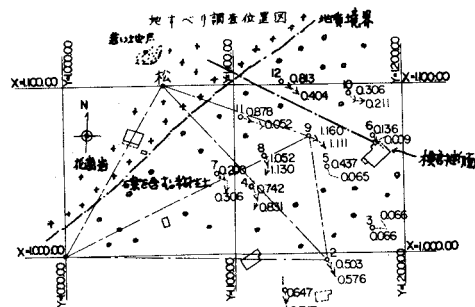
Fig-4

地より地内に測定点を設け、地より地域外の不動点より三角測量を行い、地より地表面の移動量及び移動方向を測定した結果をFig-4に示す。

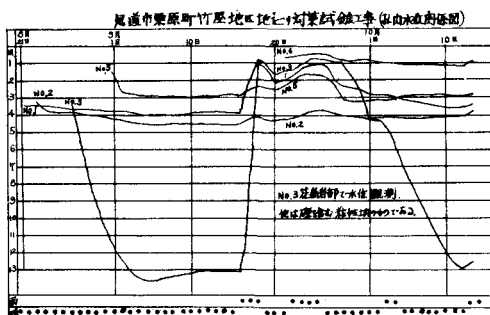
Fig-5

6箇所の試錐孔は全て試錐完了後地下水位観測孔として利用し、その結果をFig-5に示している。

地切りの発生する以前の断面では花崗岩を完全に第三紀より第四紀洪積世にかけての若い地層が被覆していたものと思われ、かなり高角度の花崗岩との接触部には異状はなかったと思われる。次に花崗岩を完全に被覆していた若い堆積層は侵蝕作用を受け、上部より下部に崩落し、直接花崗岩は一部で露出し、下部の若い地層上部に崖堆積層が不安定な状態で堆積するようになる。花崗岩と若い地層との透水性の差が花崗岩の露出箇所が拡がると共に現われ、花崗岩の部分(特に若い地層と高角度で接する部分)で風化が進み、深部に及んだことが推定される。地下水位の観測の結果によれば花崗岩の部分での地下水位の変化が大きく、降雨後は急速に孔内水位の上昇がみられるが、逆に若い地層の場合は降雨に伴う水位変化も小さく、従って若い地層内に侵入した地下水は一時的に停滞することが考えられる。このような現象が繰り返され現在の軟質な礫を含む粘性土層が生成されたものと思われ、地切り層の生成及び地切り発生の根本原因となった。即ち花崗岩と

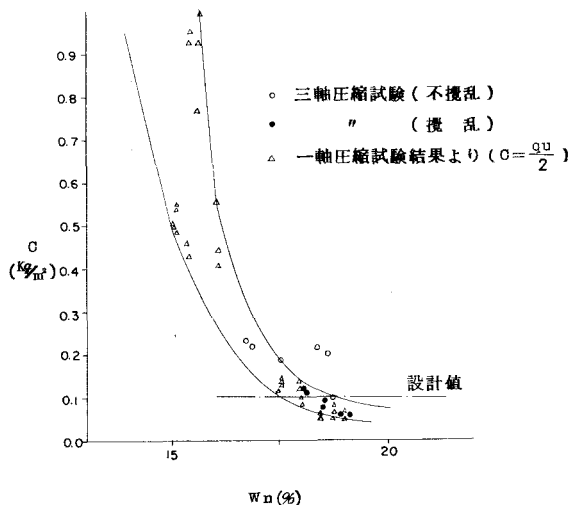
Fig-6

この試験では礫分のない所を避けて行つた。尚、礫質は石英礫岩、流紋岩類で非常に硬質であり、礫径100~300mmの完全な円礫である。礫の混入率は全体の $\frac{1}{3} \sim \frac{1}{4}$ を占めている。同図によれば、自然含水比と土の強度は密接な関係にあり、ある自然含水比を境に土の強度は大きく変化している。そして自然含水比が大きくなるにつれて一定の値に収れんし、粘着力は1.0前後、内部摩擦角は極端に小さく5°

以下となる。この取れんした土の強度及びその他の土質条件等を考慮して、円弧切り法及び任意の切り面を仮定して行うJanbuの解法による安定断面の検討結果はFig-7に示してあるように、最小安全率 $Fs=0.347\sim0.595$ と非常に低い値となる。同安全率の切り面は地切り土塊全体を包絡するものである。
