電電公社 電気通信研究所 正員 〇及川 陽
 " 近畿電気通信局 正員 坂根 鉄志

旧大阪中央電報局に引き込む多数のケーブルを収容するために、昭和2年に建設された地下洞道(断面2M x 2.5M)約235Mについて、新局建設後も使用に耐え得るかどうか、コアを採取し、主としてコンクリートの劣化について調査を行なった。

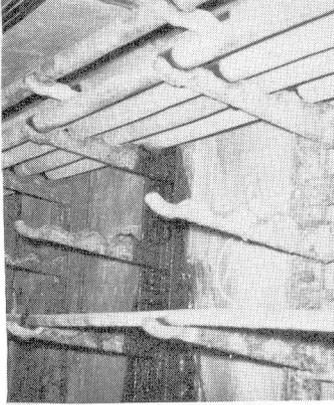
写真 1

現地の略図は図1に示すとおりであるが、この洞道には全長にわたってクラックが30カ所も発生しており(写真1)、クラックから漏水が認められている。コアを採取する位置は、作業上の問題もあつて下床版と側壁から採取することとし、クラックの数の分布にほぼ比例したもので決定した。コア

また、洞道にクラックが多数発生した理由として、ボーリングにより配筋状態を調べた結果、主鉄筋はφ19mmで単、複交互に15cm間隔でラーメン構造に配置されているが、配筋筋はφ9mmで30cm間隔となっており、洞道の長さ方向の抵抗モーメントが小さいためと考えられる。堂島川右岸の土質調査の結果GL-11~22Mにある梅田粘土層およびGL-30Mの天満粘土層の圧密による地盤の不等沈下、ならびに付近の橋梁かさ上げ工事による2.5Mに及ぶ土被の増加等を考慮すると、洞道の長さ方向の構造について、配筋筋の増加、伸縮絶目の設置が必要なところである。さらに沸水の状況もコアのコンクリートの品質の観察結果や強度試験の結果とよく一致している。

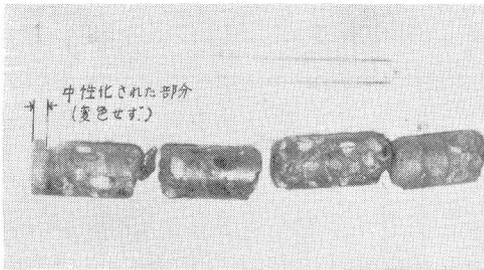
写真 3

によつて大きな差が認められた。圧縮強度試験の値の大きいものと、小さいもののコンクリートの状況を写真3に示した。また鉄筋はおおむね良好な状態に保たれていた。なお付近の地下水のpHは8であつた。

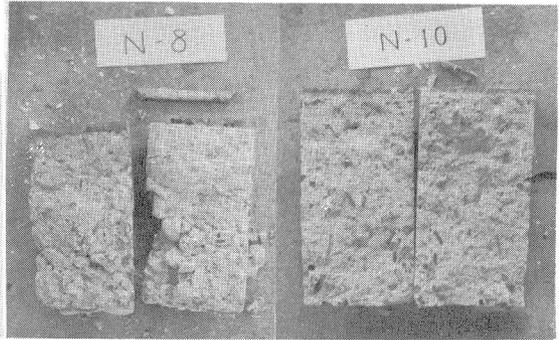
写真 2

コンクリートの中性化試験の結果、最大深さ約9mmという値が得られた。(写真2) それらの数値については表1に示す。またコンクリートの圧縮強度試験の値については表2に示すとおりで、場所

このように、コンクリートの中性化が40年の年月をへたものとしてはきわめて小さい値になっているのは、厚さ5mmのモルタル仕上げが、中性化防止に有効であるためと考えられる。このことは岸谷孝一氏の著書「鉄筋コンクリートの耐久性」の中にも明らかにされており、とくに富配合のモルタルが有効であることが述べられている。
