東北大学工学部 正員

河上秀義

## 1. 概説

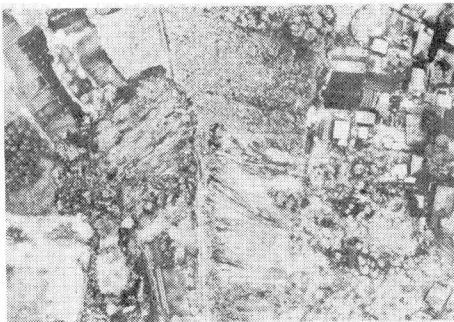
写真-1 豊間内地区内の山崩れ

(b)尻内一五戸間に集中して発生した山崩れはこの地域の土質との関係が多いと考えられる。すなわち地震直前の2〜3日連続降雨(約150mm)によって、含水量が多くなった火山灰土が地震動によって流動状に崩壊したものである。(写真1〜2)

写真-1に示す豊間内地内の山崩れの平面を図-4に、また崩壊前後の縦断面を図-5に示す。これらの図から崩落した土砂は流動状になり、かなり遠くまで、かつ平坦に堆積している。スベリ面には粘土（シルト質粘土ローム）の存在が見られることから、火山<sup>性軽石流</sup>の上に堆積した風化 軽石泥流が約150mの連続降雨のため含水比が増して（約70%）、せん断抵抗力が減少し、地震力により崩壊したものと考えられる。

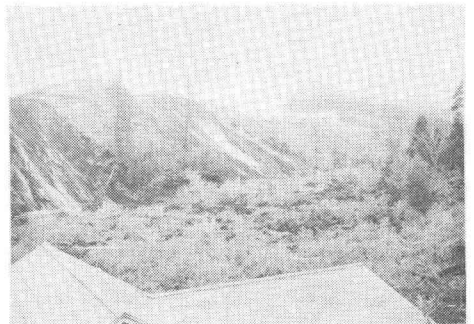
写真-2 正法寺地区内の山崩れ

写真-2は正法寺地内における山崩れで、滑動の機構は、豊間内におけるものと同じと考えられる。しかし正法寺の場合には、崩壊をおこした丘陵または段丘の頂部を被覆している火山岩屑堆積層の厚さが侵蝕や工事によって薄くなり、雨水の浸透を容易にしたことも、山崩れの発生の1つの原因と考えられる。

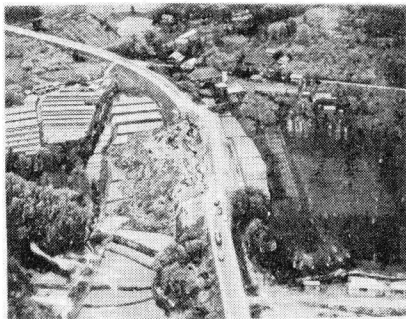
写真-3 国道4号線(上目時)の崩壊

(ii)沢を横断して築造された土質構造物は、連続降雨により、盛土内の浸潤線が高くなり、かつノリ面勾配が急であったため、盛土自体が不安定になり、これが地震力を受けて崩壊したものと考えられる。この典型的な例としては、青森・岩手の県境付近における国道4号線の崩壊（上目時）。青森県三戸郡の剣吉中学校の校舎の下で盛土の崩壊が挙げられる。上目時付近における国道の被害（写真-4）は、全長110mにわたって、高さ約5mの盛土が崩壊したもので、崩壊した土砂はノリ先きから40m余の遠方まで

で崩れ出し、流動状態にあったことが認められる。この基礎は、旧沢の上にあり、かつ道路の両側の水田も2m位の高低差があり、基礎内に浸透流があったものと考えられる(図-6)。剣吉中学校では、校舎の下で盛土が本震と16日夜の余震によって写真-4のように崩壊した。この盛土は、高さ12.3mで平均コウ配1割5分(小段が3段ある)で、校舎の背面はこの盛土によって沢をせき止めた池があり、盛土内の浸透流がノリ面に浸出し、かなり盛土が不安定な状態にあったものと推定される。

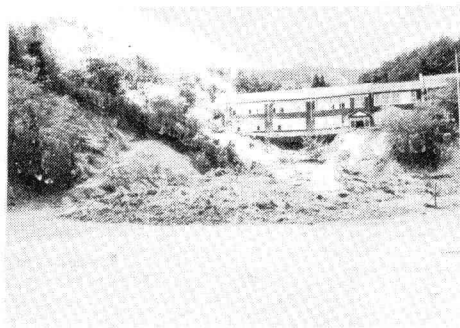
写真-4 剣吉中学校校舎下の盛土崩壊

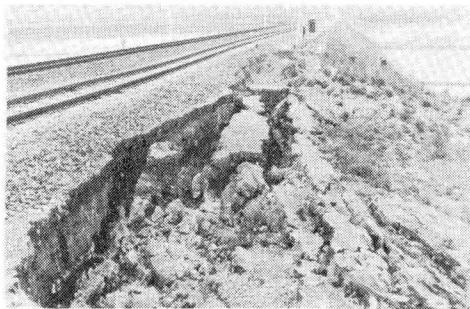
(i)旧河川敷または旧湖沼などの軟弱地盤上に築造された土質構造物は、降雨により含水量が増加した盛土の基礎が地震外力を受けて不安定になったために崩壊したものと考えられる。これらの例は、とくに鉄道（東北本線・大湊線・大畑線）に多く見られた（写真-5～6）

写真-5 東北本線盛土の崩壊

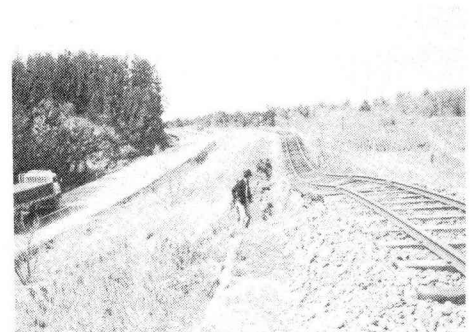
写真-6 大湊線盛土の崩壊

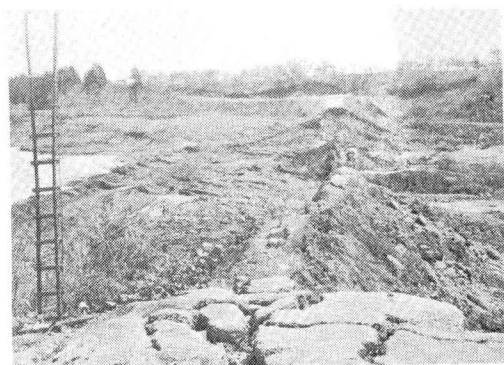
写真-7 早掛沼アースダムの欠壊

(iii) 下北半島のむつ市付近で決壊したアースダムの多くは土質の異なる抱土と心壁との境界面付近から滑動して崩壊したものと推定される。この代表例としては一里小屋溜池(写真-8)および葛西溜池(写真-9)があげられる。早掛沼アースダム(堤高約12m、長さ約200m)は長さ160mにわたって欠壊した(写真-7および図-7)がその原因は地震による波浪の越流によるものか、または、地震による崩壊によるものか明らかでない。

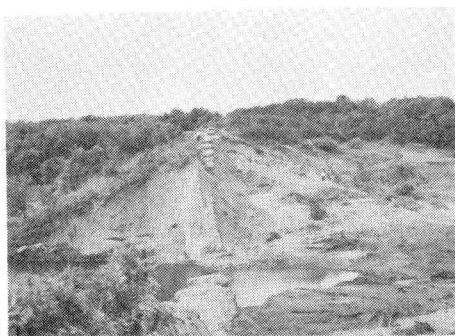
写真-8 一里小屋溜池の欠壊

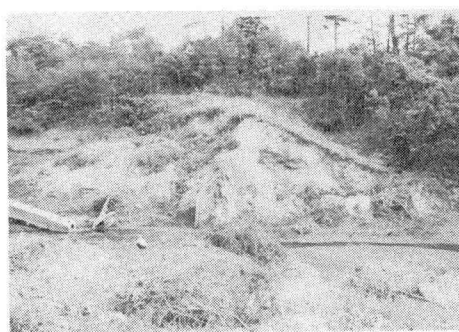
写真-9 葛西溜池の欠壊
