日本国有鉄道 構造物設計事務所 正会員 ○ 小倉 章

表-1 新幹線各駅の漏水箇所とその箇所数

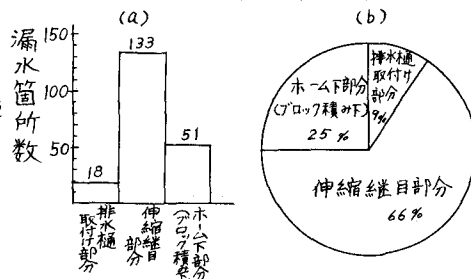
図-1 漏水箇所別

これらの図表よりみると、伸縮継目部分が一番多く、ホーム

下のブロック積み下の部分が約 $\frac{1}{4}$ 、排水樋取付け部分が全漏水箇所数の約 $\frac{1}{10}$ と少なくなっており、この調査結果では、高架橋の防水工の設計、施工、保守に当っては、伸縮継目の構造、排水設備関係の取付け位置、コンクリートの打継目等について十分注意する必要があることがわかる。
