### III-64 造成斜面の損傷

日本大学生産工学部 正員 神谷 貞吉

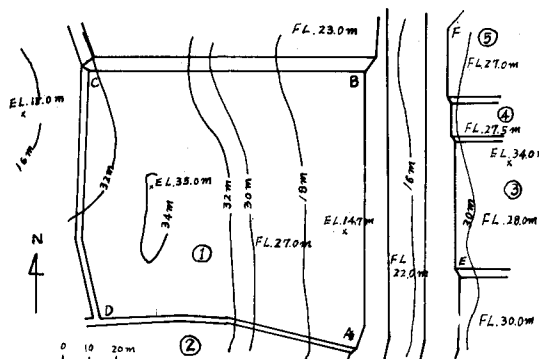
図-1 調査地平面図

(1) スベリについて；区画①は南北に向う谷間の斜面に造成されているため、その面積のおよそ3/5は切取り、残金は盛土となっている(図-1)。したがって、ABとBからCに向つて約1/2のノリ面は盛土、C東の付近は切土となっている。盛土の損傷のほとんどはノリ面のスベリでA-B-Cのノリ面の延長

200 m の 40% をしめ、盛土部分の 50% にちかい。クラックができて、まさにすべろうとする気配をみせているところも加えると、盛土全長の 90% はスベリの損傷をうけている。このスベリは天端まで達しているものもあるが、クラックの多くはノリ面の中間、ある高さにまず発生している。まず 2.0~3.0 m の高さにクラックが入り、それより下側のノリ面が一つのブロックとなって、ノリ先におしだす。これに隣接するすぐ上のノリ面は支えを失ってわずかにすり動

く。このような浅いスベリは、一般に降雨のための表層の土が水で飽和されておこるとされている。
