神戸大学工学部 正田 中 茂  
 神戸大学工学部 正・沖 村 孝  
 神戸大学大学院 学 梅田真三郎

### 1. はじめに

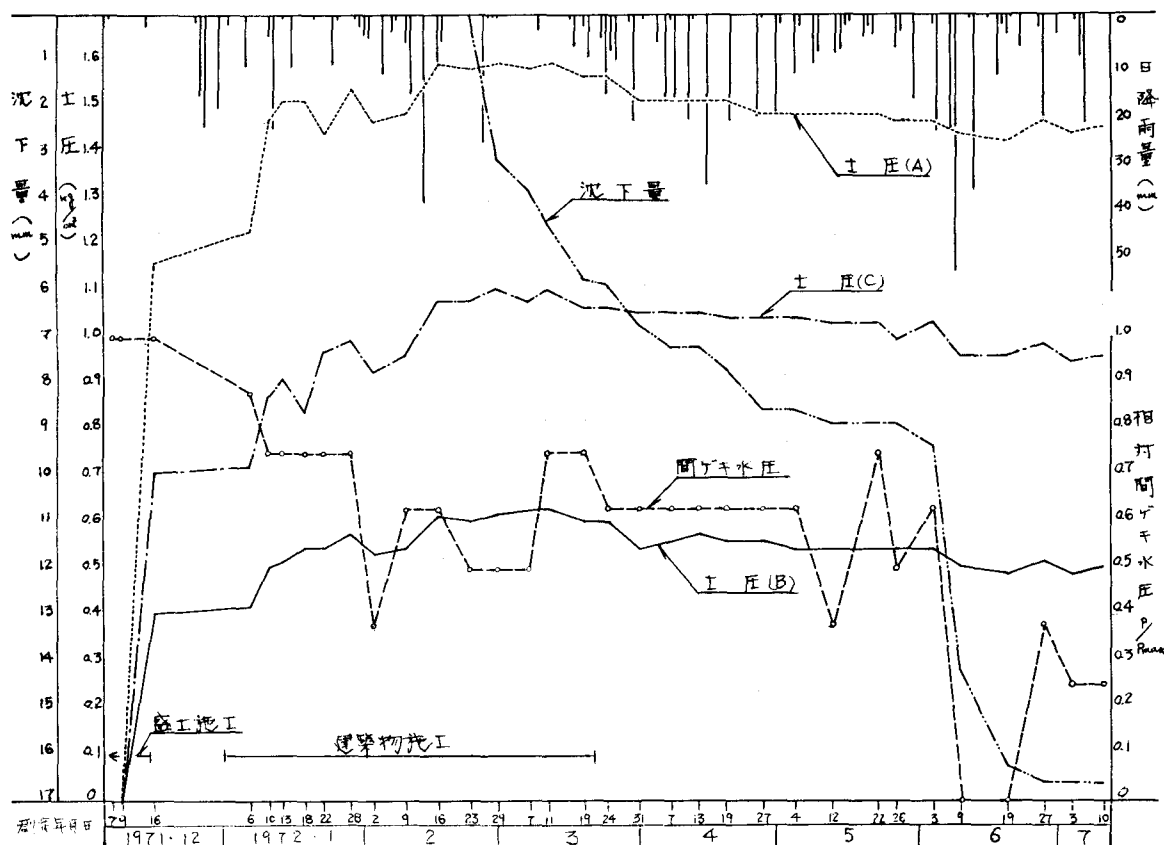
Fig. 2. 測定結果および日降雨量.

現在までの測定結果をFig. 2に示す。なお、間ゲキ水圧計の測定値については、零点が不明であるため、この図では測定値の相対変化を示した。また、神戸海洋気象台観測の日降雨量を同じ図に入れた。この図をみると竣工までの間は、盛土の施工および建築物の築造により種々の変化を示しているが、6月に入ると間ゲキ水圧と土圧とが同じような増加、減少の傾向を示している。これは測定点付近の盛土土砂の透水係数が大きくなっていることを示していると思われる。すなわち、盛土下部においては、土砂が「粗」な状態になっていると推察される。また、全体的に少しずつの沈下が見られるが6月9日に急激な沈下が測定された。この前日、神戸では7名の死傷者を出した舞子台の崩壊が発

生し、この崩壊の誘因とみられる降雨（日降雨量 $55.5\text{mm}$ 、最大時間雨量 $36.0\text{mm}$ ）があった。この降雨後の測定では、間ゲキ水圧も大きく減少している。この減少の原因としては、測定点付近の盛土土砂の変位すなわち移動が考えられる。これは土砂の移動により盛土が粗な状態になり、そのため、間

ゲキ水圧が減少したと考えられる。このような土砂の移動の原因としては、土中に存在する水が考えられるが、筆者らは、この水は、仮に雨水の浸透によるものであるとするならば、降雨に対する土中水の応答があまりにも早すぎるため、地盤から供給されたものであると考え。田中はこのような水の供給源を地盤中に存在する「破砕帯」であると考えている。逆にこのように本測定場所の地盤が弱点を持っているため、かつて河道となっていたとも考えられる。また田中はこのような「破砕帯」から盛土内に供給される水量は、日降雨量より時間降雨量に近くに関係が深いと考えている。
