熊本大学工学部 正員 ○ 梶原 光 久  
西 浦 組 西 浦 祥 史

軟弱地盤あるいは軟弱地盤上の低盛土安定工法としてわれわれが推奨してきた“スペントカーバイドによる土質安定工法”は熊本、佐賀、福岡県下の道路、河川、ダム、宅造、防災関係の土質改良工<sup>(1)</sup>事に広く採用されている。有明ヘドロ処理基盤上の低盛土内堤工事<sup>(2)</sup>はヘドロの含水比が高く、処理効果の発現性が比較的急速なために施工継目が生じ易く、対称型低盛土の沈下速度はきわめて大きい観測値が得られたが、2年経過後の現在でも全く異状は認められず、継続工事を実施している。

さて、産炭地事業団北九州市若松乙二島団地は競艇場に隣接し、十数m以上の軟弱ヘドロ上に生ボタで埋立てられ、局部的にはアッシュ、微粉炭なども投棄され北部湿地帯には茅が密生している状態である。また、競艇場との境界護岸は団地側全面埋立の予定のところ、埋立の段階で約100mの護岸が迂り出し傾斜を起したために、延長200mにわたる護岸までの幅25m部分はボタによる埋立を行っていない。このようなボタ埋立地内に盛土高2m以内の延長1.140mの道路を新設するに当たって、種々の地盤改良工法を検討した結果、54,000 $\text{m}^2$ のスペントカーバイド安定処理基盤によって円形スベリの安全率を高める新工法を採用し、従来の考え方では安全な横断面構成で着工した。

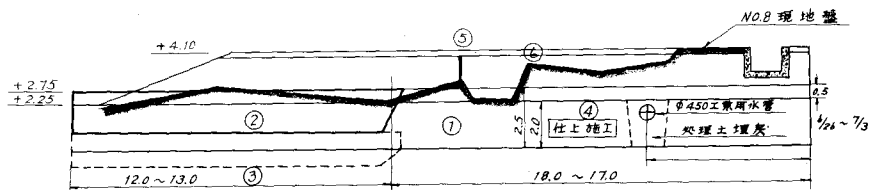
図-1. 基盤改良盛土工程ならびに崩壊横断面図 (No. 8)

標準断面として採用されたNo.11における円形スベリ安全率は盛土湿润密度 $2\text{t}/\text{m}^3$ 、同粘着力 $2\text{t}/\text{m}^2$ 、ボタ処理基盤粘着力 $6\text{t}/\text{m}^2$ 、ヘドロ層粘着力 $(0.25+0.1\text{t})\text{t}/\text{m}^2$ として1.44が得られたので一応安全な断面として従来の手順に従って施工したが、道路敷内には図-1に示すように直径450mmの水道管が延長方向に埋設されており、処理基盤内に位置しているので周辺土の処理混合作業は当初より困難が予想されていた。

理混合作業はバックホーによってなされ、水道管周辺部を除いて4月5日~5月20日に終了している。ところが、処理層が規定の2mより厚過ぎたため後面を0.5mカットした。同時に前面12~13m幅を図-1の横断面図に示すように、まず処理盤を2m掘削仮置きし、更に③部分の1.2m(うち0.5mは処理土、0.7mは未処理土)に不足分の安定材を添加して再混合し、1.5mの処理清土で埋戻しをした。なお、前後面の掘削作業は6月26日~7月3日、前面再混合ならびに埋戻し作業は7月3日~6日に実施された。材料搬入その他施工に伴って水道管が破損を受け、これらの入れ替えのため周辺部の掘削を6月下旬に開始したが、掘削部の排水を図-2に示すように盛土施工前は④横断系掘溝で行ない、周辺部処理工事は7月下旬までに処理清土による埋戻しで終了している。

縦断キレツ発生10日後の10月1日に写真、および図一、2に示すようにNo.5～No.11間の約120mにわたるニリ出し崩壊を起し水道管周辺部まで波及した。

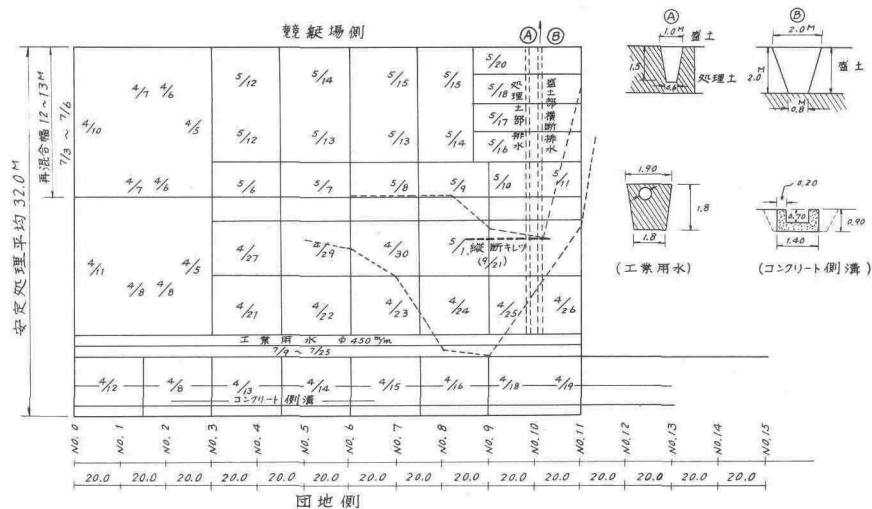
圖-2. 基盤改良工程平面圖 (No. 0~11)

前述の前面12~13m幅にわたる再混合部、④横断排水溝および水道管周辺部を除けば各施工ブロックの経目は長くて10日位しか養生期間に差がないので施工経目の弱点は全般的になかったものと推定される。それは、安定処理1~2ヶ月後に全面0.5mの盤下げおよび前面再混合を実施したにも拘らず、No.0~5区間は迂り出しを起していない事実から明かである。安全区間と崩壊区間での施工内容の相違は④横断排水溝(この部分の有効処理基盤厚0.5m)設置下における盤下げと前面再混合である。この結果、④横断排水溝を挟んで再混合隣接部処理基盤に損傷を与え、この損傷が盛土縦断キレツを引き起したものと推定される。なお、図-3に示されている処理基盤の破壊ヒズミ3%に対応する円形スベリ安全率を求めると前記標準断面で1.29に低下するが、施工断面では1.51となり、かな

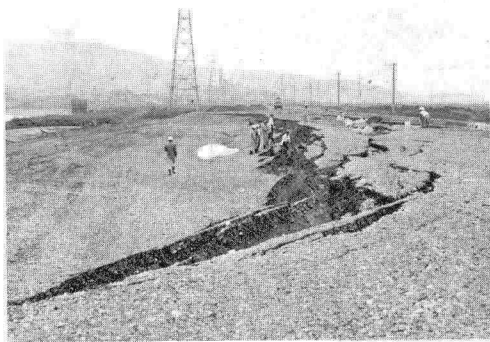
写真 二島団地道路盛土より出し崩壊状況

崩壊状況は迂りと陥没で破打っているが、崩壊2ヶ月後のフオイルサンプリング、浅層のベーンせん断試験結果によれば、版形成のままの処理基盤下の軟弱層1m部分は粘着力 $1 \text{ kg/cm}^2$ 以上であるが、段差の著るしい他のヶ所では処理基盤下1.5~1.7mは軟弱化して含水比は100~110%を示し、下層部分より約20%増加している。軟弱化層の粘着力は最低0.5~0.6  $\text{kg/cm}^2$ を示しているようである。

以上の深層までのフオイルサンプリングの結果は想定されていた円形スベリ面は発見されず、9月21日の第1回縦断キレツ発生が崩壊の前兆で、これが全面大崩壊につながったものと思われる。また、崩壊直後、No.5付近の法尻においてボーリング現象が見られ、その後も、崩壊面からの間隙水の噴出があるので盛土、滲透水、潮位に基因する間隙水圧を崩壊要素として重視しなければならない。

盛土荷重によって処理基盤に生ずる最大応力は $\frac{Eh}{\ell} \left(\frac{\pi}{\ell}\right)^2 y$ によって近似的に求めることができる。 $E=80 \text{ kg/cm}^2$ 、 $h=200 \text{ cm}$ 、 $\ell=2800 \text{ cm}$ の場合、5cm位の沈下量ならば基盤の応力は極めて小さく、今回の如き特別の弱点がなければ沈下に基因するクラックの発生は考えられず、50cm位の沈下量でも $5 \text{ kg/cm}^2$ の最大応力であるから現場採取コアでも1.6の安全率になる。しかし、今回の崩壊に鑑みれば間隙水圧消散を主たる対策として陥没盛土部を安定処理によって基盤化し、この上に砂を敷き込んで排水層を設ける方がよい。また、団地側からの滲透水は道路敷外の縦断メクラ溝で対処し、更に盛土層を安定処理して横断り、沈下に伴う応力に抵抗させる。上述の基盤化は一部水中工事の懸念もあるので不十分と仮定して安定処理盛土層のみで抵抗するとすれば法肩における所要粘着力は $3 \text{ kg/cm}^2$ となるが、7日養生で横断り安全率3位を確保できることになる。

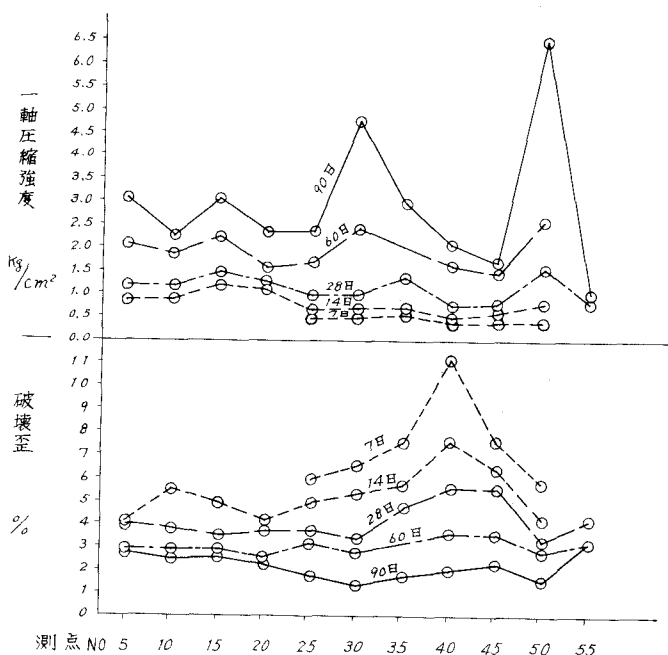
図-3. 基盤処理混合試料による1軸圧縮強度と破壊ヒズミ

安定処理基盤の品質管理は11測点における養生期間7日以上、1軸圧縮強度によったが、その結果は図-3に示されているように、終点側の一部を除いて生ボタ層では2ヶ月で $1.5 \text{ kg/cm}^2$ 以上、3ヶ月で $2 \text{ kg/cm}^2$ 以上であるから設計粘着力 $6 \text{ t/cm}^2$ をほぼ満足しているものと思われる。しかし、盛土材の自然含水比37%におけるCBRは1%程度

り大きい。また、盛土層の粘着力を無視すれば1.29、更に処理基盤の粘着力を $4 \text{ kg/cm}^2$ に下げてもなお1.06の安全率を確保できるので、円形スベリに対しては一応安全であろうといえる。
