国鉄 構造物設計事務所

1. はじめに： 本論は山陽新幹線小倉一博多間、新大阪起点、 518600^m 付近の山田川橋りょうの設計および杭応力の測定にむかって、盛土により地盤に大きい圧密沈下が予測される場合に盛土中に設置される大形カルバートの設計上の対策、ならびにその効果について述べたものである。

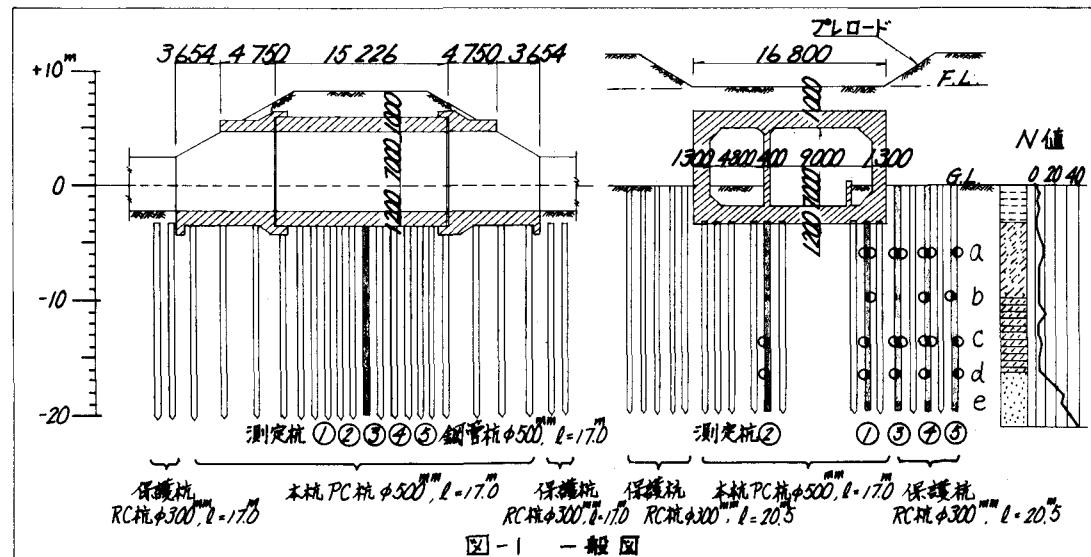
図-1 一般図

2. 地盤条件、盛土、および構造物の概要： 現地の地盤条件、盛土、および構造物の概要は図-1に示す。ここで盛土により生じる圧密沈下量の最終値は約 1.0 m と推定された。

4. 設計上の対策： 設計上の対策としては盛土による地盤沈下の影響を構造物に及ぼさないことが必要である。このため、図-1に示すように構造物を支持する杭の外側に盛土を支持し圧密沈下を防止するとともに、外側の盛土による地盤沈下の影響を遮断する目的とする保護杭を配置することとした。保護杭は本杭の直径 50 cm に対して 30 cm とし直径は小さくなっているが長さ

5. 杭の応力の測定と保護杭の効果： 盛土による地盤沈下が構造物に与える影響と保護杭の効果を知るために、先端の閉塞部（直径 500 mm 、厚さ 7 mm の鋼管）を測定杭として本杭部に 2 本、保護杭部に 3 本を図-1 に示すように配置し、それぞれの測定杭に差動トランク式歪計を付けて杭に生じる歪率の測定を行った。

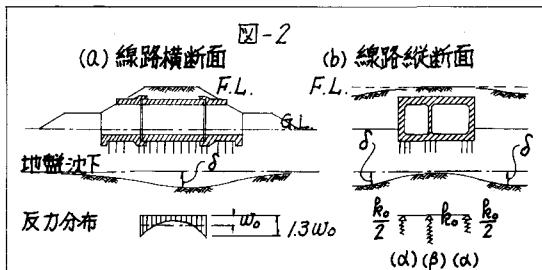
3. 地盤沈下が構造物に与える影響： 地盤沈下が生じると支持杭には大きいネガティブフリクション N_f が働き杭は沈下する。国鉄の武藏野操車場で行った杭の衝く N_f の試験によれば、盛土高さ 4.0 m 、圧密層の深さ 42.0 m 、地表面の沈下量 8.0 cm 、直径 609.6 mm の光端開塞の鋼管杭に対する N_f の最大値約 $530\pm$ 、杭頭の沈下量 8 cm であった（文献1）。この試験結果からも本設計においては地盤沈下により杭に相当量の沈下の生じることが予想された。さらに、この場合盛土の形状から地盤の沈下量 δ は線路横断方向で図-2(a)に示すように、中央付近が大きく、線路方向で構造物部分は圧密を生じないため図-2(b)に示すように外側の沈下量が大きくなるものと考えられる。このため杭には地盤の沈下量に対応して不同沈下が生じ、構造物の変位や応力に大きい影響を与えることが懸念された。

保護杭を用いてもなお若干の地盤沈下の影響は残るものと考えて構造物にもこれに対応できるよう配慮した。すなまち、線路方向の地盤沈下に対する図-2(b)に示すように外側の杭群より中側の杭群との間の杭の鉛直バネ係数をが基準値とし、対して $1/2$ と変動して場合にも応力上支障のない強度として、線路直角方向に対する沈下のほぼ同一と考えられる中央部分を両端部と分離して地盤の不同沈下による応力の軽減をはかると共に、図-2(a)に示すように底面反力が基準値 W_0 に対して 30% 程度の増減があつても応力上支障のない強度としてある。

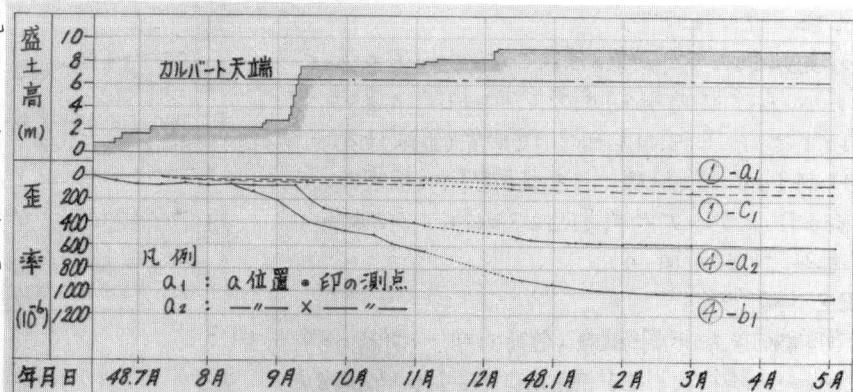
図-4 杭の歪率の経時変化と盛土の施工状態

すぎず杭全体の歪率の分布を求めるには不十分なものとなつたが、これによつても一応図-5 の実線で示すような分布となつているものと推定される。図-4 は本杭部の測定杭 No.1 の測点 a_1 、測点 C_1 と保護杭部の測定杭 No.4 の測点 a_2 、測点 b_1 の歪率の経時変化を盛土の載荷状態と関連させて示したものである。

図-3 によれば保護杭 No.4、No.5 が本杭 No.1、No.2 に對して著しく大きい歪を生じていることは明らかであり、また図-4 によれば、保護杭の歪率は盛土荷重の増大に敏感に反応し、歪率の増大は現在なお進行しているが本杭は盛土荷重の増大には殆んど関係せず歪率の

増大を停止していると考えることができる。これにより保護杭の設置により本杭に加わる盛土荷重の影響は十分に防止できたと考えてよいものと判断される。
