東京大学生産技術研究所 正員 片山恒雄
・ 佐藤暢彦

1. 地震の概要 1975年1月22日13時41分頃、阿蘇山の北東約15km付近に地震が発生した(図-1)。

^{*)} 片山・佐藤:阿蘇山北東部の地震による被害について 生産研究27巻6号、1975年6月

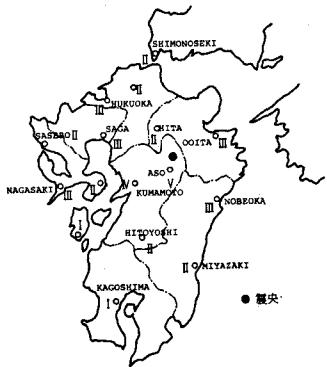
図-4 1月23日23時19分ごろの本震による九州各地の震度分布

この地震による震度はIV(阿蘇山測候所、以下も同じ)である。たが、いくらかの軽微な被害が生じた。その後、22日には64回の余震が記録されたが、最大震度はIIであった。23日には地震活動が弱ま、たかにみえたが、23日21時頃、震度IIIが記録され、再び発生回数増加のさざしがみえ、23時19分にこれまでの最大地震(本震、震度V)が発生した(図-2,3)。本震のマグニチュードは6程度で、震源の深さは10kmとされ、被害からして震央は一の宮町北部付近と思われる。

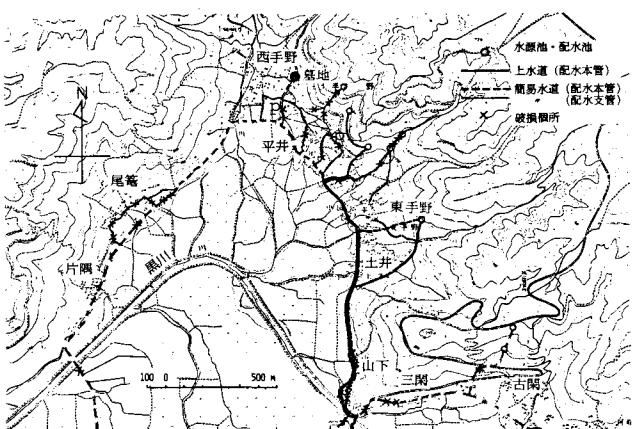
図-5 水道管路と被害箇所

2. 被害の概要 熊本県阿蘇地震地方災害対策本部の2月5日現在の集計によると(表-1)、熊本県下で約7億円の被害総額を出した。最大の被害は一の宮町に発生し、被害総額の7割強を占めている。阿蘇町の被害がこれに続き、この両町においてのみ住宅の全・半壊が生じた。実際の被害はさらに局地的で、図-1に示すように、一の宮町北部と阿蘇町北部に集中している。実地踏査によると、特に被害が激甚であつたのは一の宮町手野地区であり(図-5)、この地域は直径が約1km程度の区域であつて、家屋の全・半壊、石垣の崩壊、ブロック塀の倒壊が多く発生した。家具の転倒等から判断して、図-5のP-P線より南側では南北方向、北側では主として東西方向の振動が強かったという印象を受けた。

4. 水道施設の被害 上水道(石綿管φ250mm)は1件、簡易水道(管種は表-4参照)は給水管も含めて41件の被害が生じた(2月8日正午現在)。地区別にみた簡易水道の被害は、尾篠9、手野20、山下・三閑3という件数である。埋設深さは1.2~1.5mであり、被害の多発した平地は岩塊まじりの軟弱地盤である。岩塊をぬうよう埋設したため曲管が多いこと、岩塊と土壤の間に隙が発生していたことから、岩塊の振動により埋設管に大きな力が作用したこと、被害を多くしたと考えられる。鋳鉄管の被害率は4.3件/kmで他の震害例からして大きな値といえる(表-4)。この鋳鉄管は上水道石綿管と平行に埋設されているが、上水道の1件のみの被害からして、昭和20年頃埋設されたもので、老化による腐食の面も含めて材質的に問題があるものと考えられる。被害状況は、鋳鉄管においては継手部で折れているものが多く、石綿管は継手部・管体の区別なく、管軸に直角な、きれいな面で破断している例が多い。
