日本国有鉄道 構造物設計事務所 正員 稲葉 紀昭

## 1. まえがき

最近、鋼鉄道橋下路プレートガダーの横桁腹板の切欠部にある種のクラックが発生した。その中のあるものには、進行性をもったものもあり、早急に適切な対策を考える必要が生じた。

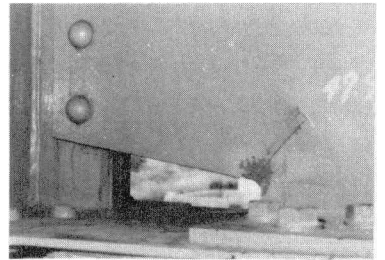
写真-1にその代表的な変状写真を載せたが、初めは、この変状を切欠部の仕上げの不十分さに起因したものと考えていたが、この変状写真に見るように仕上げの状態は良好であり、原因は、この構造部材で考慮してまた、設計断面性能に対する本切欠ディテールがアンバランスであり、疲労強度的に問題があるとして検討することになった。

この部分に生じた変状の特徴としては、腐食により生じたクラックではなく腐食が入る前とここで負荷の繰返し数の多い所に限られている。このことは、この切欠部に異常な応力集中が起っていることに示唆があり、疲労強度的見地からの切欠ディテールのアンバランス性を考える必要が生じてくる。

写真-1 腹板に生じたクラック

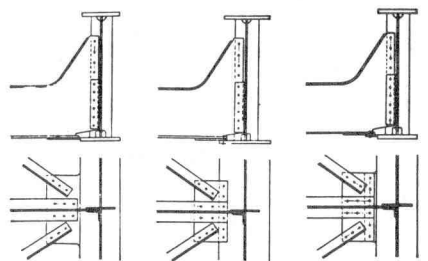
図-1

現在まで使用してきている腹板切欠部の構造は図-1に示すものである。

横桁と主桁の下フランジの接続形式

下路鋼床板桁の横桁と主桁の連絡
