九州大学

1975年太行県中部地震における橋梁の被害については、すでにいくつかの報告があり、被害はいずれも軽微なものということができよう。ここでは震源の西北約3kmの山下湖ゴルフ場の3つの2ヒンジパライアーチ橋（人道橋）の被害について、その概要と鉛直変形の原因についての解析結果を報告する。

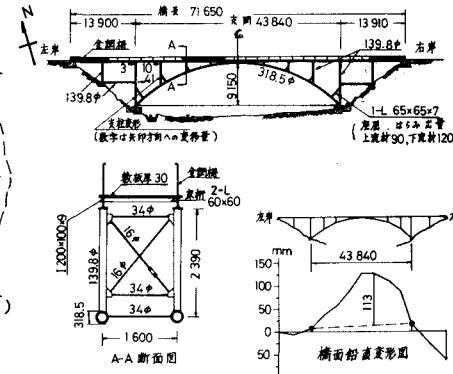
図-2 山下1号橋

1号橋： 図-2の構造をもち、橋面の鉛直変形、アーチ支柱の変形、ニードルレースの変形は図に記入の通りである。

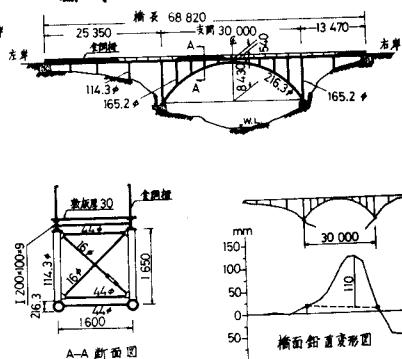
図-4 山下3号橋

3号橋： 図-4に骨組図と橋面の鉛直変形図を示す。なお左岸の側径間橋台の無筋の簡単なパラベットはせん断されて後方に約20cm移動した。

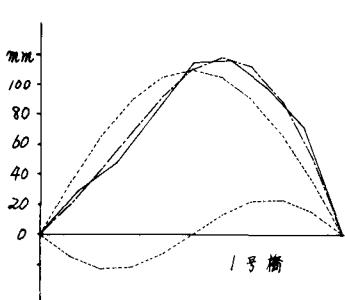
図-7-a

単位水平変位による鉛直変位成分 U_{ii} , $U_{ii'}$ (あるいは U_i -line, $U_{ii'}$ -line) は各橋について、図-6-a, b の通りである。ライズ比によって異なるが、この 3 橋のようにライズ比が大きい場合には、いずれかの成分もかなり大きいものと思われる。2~3 の試算結果から各橋の実変位とこれに近い解析値とを比較すれば図-7-a, b, c が得られる。このときの X_1, X_2 の値として表-1 が得られた。
