神戸市開発局 次長

海岸防災課長

1. まえがき

図-1 須磨海岸環境整備事業計画平面図

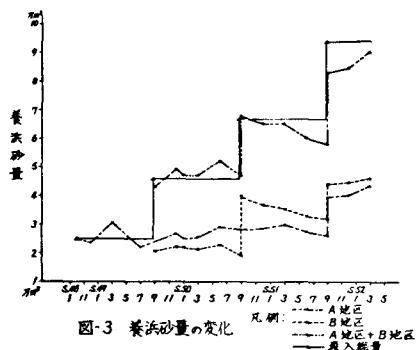
図-3 養浜砂量の変化

-3m以浅の深浅測量により、砂量の変化を追跡しているが、その結果を図-3に示す。全体的には、変化は少ないと言える。地区別に見れば、A地区は、昭和48年9月投入以来、次の投入時期である昭和51年9月までの間の変動は殆どない。これは、須磨港防波堤及び第1離岸堤の効果が表われていると思われる。また、B地区においては、昭和50年9月～昭和51年9月の期間においては、投入砂量の減少傾向が見られるが、昭和51年9月以降增加傾向を示していることから見ても、この変化の原因や砂の移動については、さらに、長期にわたる観測が必要であると考えられる。

現在までのところ、一つの時化で、顕著な変化を示したのは、昭和50年8月23日に、台風6号($H_{10} = 1.75m$)が上陸した時であり、その時の汀線に直角方向の断面の変化状況は、図-7に示す。これによれば、水際線以深は侵蝕され、陸上部堆積が見られる。汀線の変化は相当見られたが、養浜砂の総量は、図-3に示すように、やや減少した程度であった。

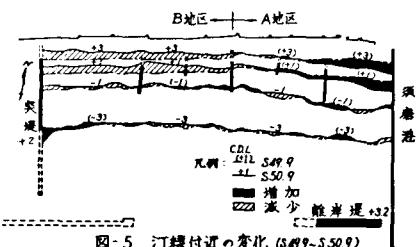
図-5 汀線付近の変化(5.49.9-5.50.9)

養浜砂投入直後から、次の養浜までの、汀線付近の変化状況をまとめたものを、図-5・6に示す。図-5によれば、当地区の自然条件から想定されるように、西から東への移動が見られる。これには、須磨港防波堤の影響も寄与していると考えられる。図-6によれば、離岸堤開口部正面の汀線が後退し、左右突堤側の汀線が前進している。これは、離岸堤、突堤の影響が現われているものと考えられるが、現段階においては、これら侵蝕防止施設は、工事途中であり、また、観測期間も短かいため、今後の汀線変化が、どの程度になるかを時間的・量的に予測することは、今後の問題である。
