本工事は、径3.65mのシールドを既設地下鉄下7m~18mで並行し、約0.8kmにわたり掘進するものである。工事に際しては、地下鉄運行に支障をきたさないことを目的とし、地層の沉下、地下鉄構造物の傾斜等を常時測定監視した。工事は、進行中であるが、現在までの変状測定結果について報告するものである。

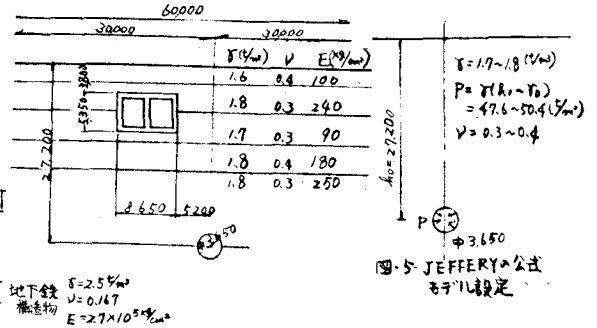
図4 有限要素法モデル設定

(1) 沈下量について-----レベル測量による地表の沈下値は±2mm程度の範囲で変動しており、これは、測量誤差と見なせるため、地表の沈下はないと考えられる。従って、層別沈下、駅舎の沈下量は、地表との相対沈下量を測定値としているが、その値は絶対沈下量とみなしても問題はないと考える。沈下量の実測値と有限要素法、J E F F E R Y の公式による計算値との比較を表3に示す。なお、計算に使用したモデル設定は図4、図5に示す。実測値は理論値より、かなり下まわっているが、これは、モデル設定と実際の性状(地盤の各係数、他要素の影響)や施工法の良否によるものと言える。本工事の場合、応力開放による沈下について、①地盤がN値50以上とかなり高い耐力がある、②裏込注入の早期実施、③薬液の二次注入による地盤の安定、等により防止できたと考えられる。各測点の傾向については、測定値が微小であり、特に層別沈下計は、各地層へのアンカー設置状況により誤差があると考えられるため、今後の測定結果を分析、検討し、明確にしていきたい。なお、層別沈下計PS-2における測定値を図6に示す。
