琉球大学 正会員 大城 武  
 琉球大学 正会員 ○浜田 純夫  
 沖縄開発局 正会員 上向 源蔵

そこで、国道329号線の道路改良工事に伴い、屋嘉橋の架換工事が行われることになりました。主桁2本を切り取り、曲げ破壊試験を行なうこととした。この橋梁は昭和29年に架設されたが、海岸に近く塩による鉄筋の錆が著しい。実橋の荷重の破壊試験の例は少なく、既設のRC橋の断面性状および耐力を知る上で貴重な資料になると考えられます。

##### 沖縄県の老朽橋の破壊試験

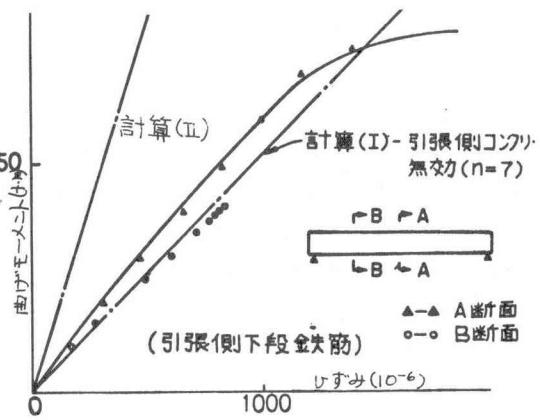
図-2 曲げモーメント-鉄筋ひずみ図

各試験片の曲げモーメントと鉄筋ひずみの関係を図-2に示す。実験値は計算値I(引張側コンクリートを無効とした計算)と計算値II(全断面有効とした計算値)の間にあるが、計算値Iに近い。これらの片は初期曲げひずみも相当あり、小さな荷重においても全断面有効として作用してしまった。鉄筋が降伏するまでは、鉄筋ひずみ比(実測ひずみ/計算値I)は約0.8を示している。

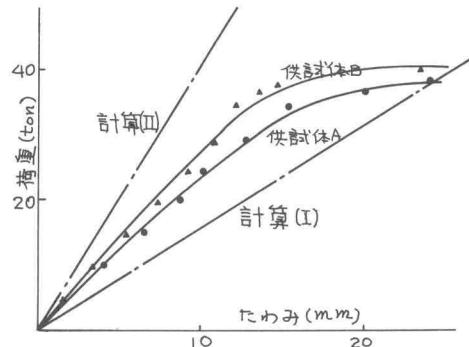
図-3 荷重-たわみ図

荷重とたわみの関係を図-3に示す。曲げモーメント-鉄筋ひずみ圖と同じ傾向を示している。しかし、たわみ比(実測たわみ/計算値I)は0.5~0.7であり、ひずみ比より小さくなる。これはたわみは部分的に全断面有効に作用するためであり、ひずみは測定位置附近にひじかれがあれば、当然計算値Iに近くなる。

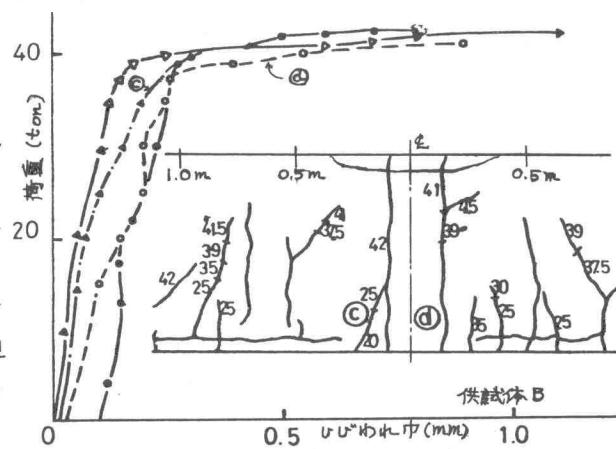
図-4 荷重-ひじわれ巾図

実験時は初期から多くのひじわれを生じていた。また荷重が増すにつれて、ひじわれの数およびひじわれ巾は増大し、当然、鉄筋の降伏後には急にひじわれ巾は増大する(図-4)。0.2mm巾クラックは両供試体とも25か所で、破壊荷重の約60%である。

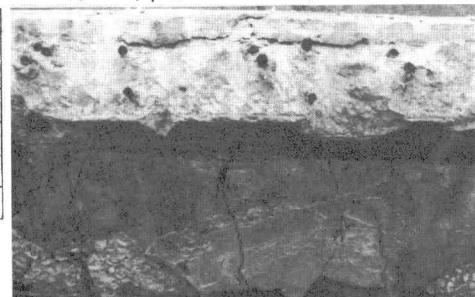
写真-2.a 石灰土塗装時ひじわれ状態  
(供試体A)

これららの供試体は両方とも典型的な曲げ破壊を示している(写真-2)。破壊モーメント、降伏モーメント、降伏時の鉄筋ひずみ、コンクリートひずみ、たわみを表-2に示す。破壊モーメントはACIで提案され、式で計算すると、ほとんど一致する。一般にACIの式は比較的安全側と考えられるところであるが、老朽化が進み、いく分耐力の低下があったものと考えられる。しかし、設計時の規定の降伏応力( $\sigma_y = 2400 \text{ Kg/cm}^2$ )、コンクリート強度(推定 $210 \text{ Kg/cm}^2$ )を用いると、実験による破壊モーメントは21%大きい値となる。従って、規定の材料性能を用いると、この老朽橋もまだ余裕のあるものと考えられる。
