筑波大学構造工学系 正 員 藤野陽三  
 東京大学地震研究所 正 員 伯野元孝  
 東京大学・大学院 学生員 片田敏行

1978年1月14日の伊豆大島近海地震( $M=7.0$ )では、伊豆半島の東海岸(伊東一下田)を走っている伊豆急行がかなりの被害を受けた。箱取トンネルでは、中央付道を地震の原因となった断層が横切った。このため、コンクリートの覆工が剥落したり、天端に穴があいて、土砂が流入した。また、レールが約50cm浮き上がる惨状を呈した所もある。トンネルの下田側抗口付近では、レールが50mにわたって蛇行した。被害状況を図-1に示す。地震断層によるトンネルの被害としては最大級のものとされるので、被害に関して少し詳しく調査した。以下に資料として報告する。

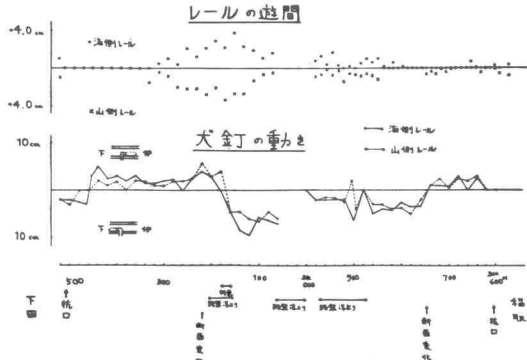
図-2 測定の結果

トンネル内では、レールと枕木を結ぶ犬釘がレールに対して相対的な動きをしているものが数多く見られた。(写真-1) また、レールの遊間量は通常約7mmであるが、トンネルでは、レールの遊間量が大きくなったもの、小さくなったものというあった。(写真-2) 犬釘の動き、レールの遊間量を測定した結果を図-2に示す。図-2より、犬釘の動きは断層の横切ったあたりで動きが反転していることがわかる。遊間量は断層付近で広がり、断層から離れたところでは小さくなっている。このことは、断層付近では地盤が膨張したことを示している。原因のひとつとして、断層によって地盤にダイレイタンスー現象が生じたことが考えられる。また、断層により、トンネルがぐい違い、トンネルの全長が長くなり、レールがのはきれた。この結果、犬釘の動きや遊間

量の分布が図-2に示すような傾向を呈したとも考えられる。

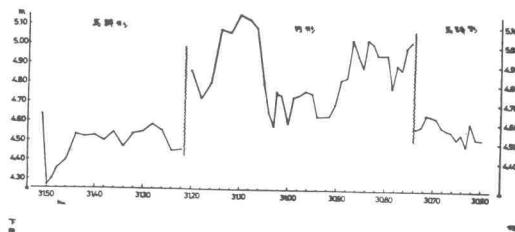
図-3 差渡し量の測定結果

図-3は、トンネル内の路盤より高さ1.2mにおける差渡し量の測定結果である。図-3よりわかるように、トンネル中央付近で約200mにわたって断面の差渡し量が小さくなっている。この付近は断層が横切っている地帯であり、断層がずれることによって、断面が変形したと考えられよう。このあたりの覆工は鉄筋で補強されたものであるが、断層が動けば、いくら丈夫に作っても変形は免れ難いということである。トンネル中央付近では覆工に破孔が生じ、トンネル内に土砂が流入した。

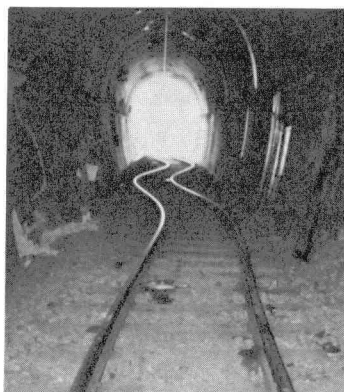
写真-3 レールの蛇行

写真-3はトンネルの下田側抗口付近で生じたレールの蛇行である。レールの蛇行状況を測定した結果を図-4に示す。約50mにわたる蛇行によってレールは長手方向に約20cm縮んだことがわかる。レールの蛇行部では、側溝の蓋のいくつかが座屈していた。この付近の路盤がトンネル軸方向に縮んだためレールが座屈したと考えられよう。路盤が縮んだ原因のひとつとして、前節で述べたように断層付近で生じたダイレイタンス現象が考えられよう。すなわち、ダイレイタンスによって断層付近に生じた膨張しようとする力が、比較的地盤の悪い下田側抗口付近の地盤を圧縮させてレールを座屈させたと考ええるわけである。また、断層がずれるのは比較的小さい時間で起こる動的な現象であり、そのずれによってトンネル軸方向にP波が生じるであろう。抗口の外には川が流れており、橋がかかっている。このため、境界条件が著しく変化し、伝播してきたP波が反射し、下田抗口付近の比較的地盤の悪い所にP波がたまり、地盤が圧縮され、塑性変形を残したとも考えられよう。しかし、断層をはさんで嵯峨側ではトンネル自体が曲っており、また地盤も比較的良好いので大きな歪が地盤に局部的にたまるようなことがなく、レールの座屈が生じなかったと思われる。
