労働省産業安全研究所

1. まえがき

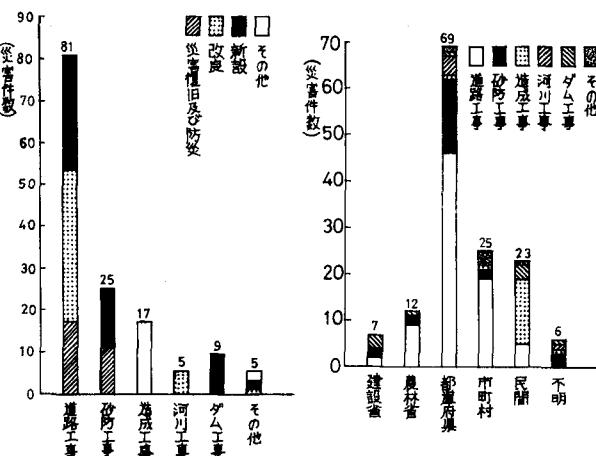
図-1 切取工事における
工事種類別災害発生件数(昭和48~51年)

2-1 工事種類・発注者別分類——図-1、図-2に災害発生工事の種類・発注者を示した。都道府県、市町村など地方自治体発注工事での災害が全体の多くを占め、工事種類では道路工事におけるものが圧倒的に多い。わが国の交通事情等から山間部での道路建設あるいはそれらの維持のための切取を伴う道路工事は将来も増加の傾向にあると考えられ、今後も図中に示された災害発生傾向も同様に継続してゆくと考えられる。
