建設省土木研究所 正員 ○安崎 裕  
 建設省東北地建 正員 寺田章次  
 東北大学工学部 正員 福田 正

## 1. 試験舗装の概要

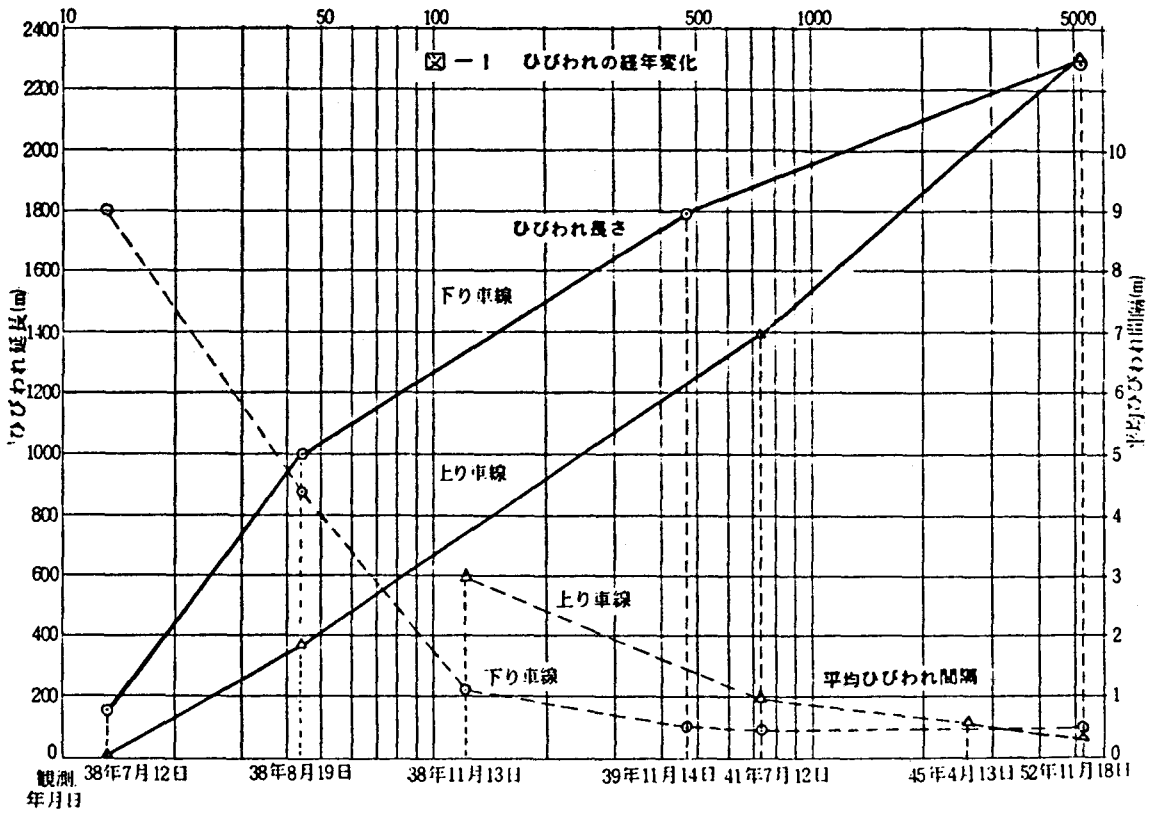
ひびわれ発生状況について昭和38年、39年、41年、45年、52年に調査を実施している。52年の調査によれば、ひびわれ長さの総延長は上り車線で2356.3m、下り車線で2290.2mである。ひびわれ数は、それぞれ1297本、1077本であって平均ひびわれ間隔は上り車線39cm、下り車線46cmになる。ひびわれ巾は舗装面の表面で0.1mm以下のものが全体の99%を占めている。平均ひびわれ間隔、ひびわれ長さの延長の経年変化は図-1の通りであって、ひびわれ発生はほぼ極限值に達していることがわかる。

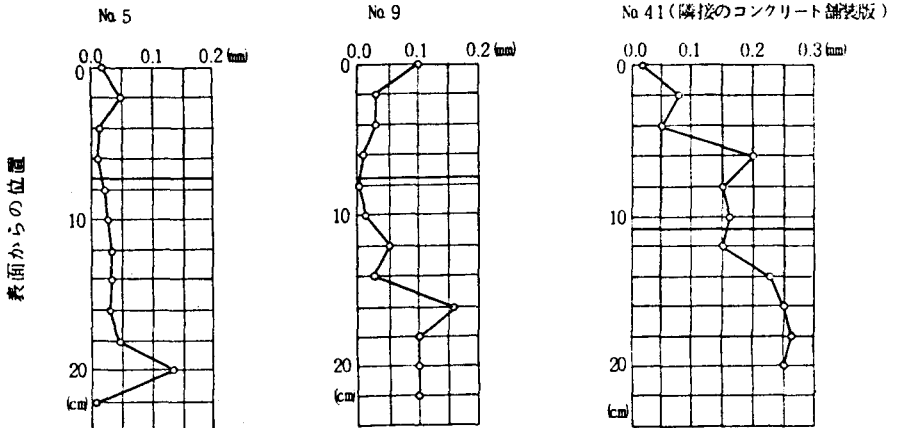
図-2 コア供試体のひびわれ幅

試験舗装版より総数42個のコアを採集して、発生したひびわれの状況を調査した。これらの測定例を図-2に示す。ひびわれ巾変化の傾向として、鉄筋の埋設位置(表面より8cm)付近でひびわれ巾が緊結されて狭くなっている場合が多く、また鉄筋の腐食はほとんど生じていない。一方これに対して試験舗装近傍の一般のコンクリート舗装版のひ
