神奈川大学工学部 正会員 ○ 萩本秀久
都立大学 工学部 正会員 园井隆弘

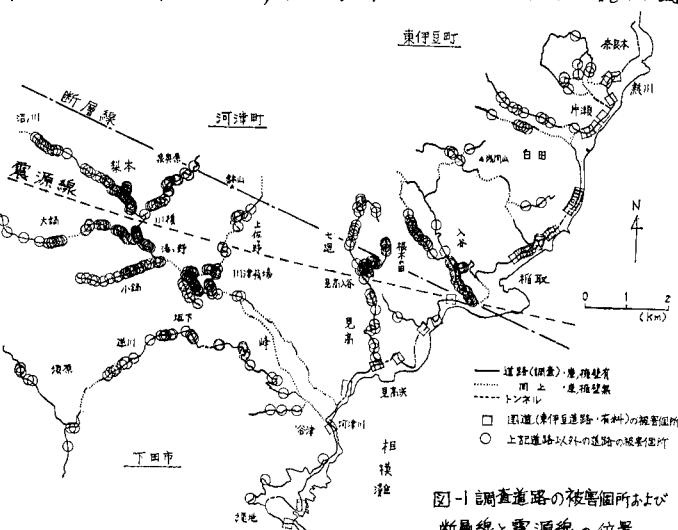
図-1 調査道路の被害箇所および断層線と震源線の位置

道路に付隨した斜面の被害箇所の調査結果を図-1に示す。総数は約350箇所にのぼる。また同図中には望月らが余震分布から定めた地震断層の位置を示してある。被害調査結果から、被害の発生箇所が集中した地区は稻取地区および湯ヶ野・梨本地区に至る帶状地域で、稻取地区ならばにその周辺には顕著な地震断層の露頭が幾つか見られ被害との対応が考えられる。一方、湯ヶ野・梨本地区は除くに地震断層線から遠ざかる傾向にあらにもかかわらず、比較的大規模な斜面崩壊が多発し被害の発生頻度も高くなっている。この調査結果に対して筆者らは、被害分布に着目して、地図上に任意に座標軸を設定し、各被害箇所の座標を用いて2次曲線による回帰分析を行った。この際、1)本震の震源、2)稻取中学校の地震断層の露頭地点、3)最大余震の震源(1月15日発生M5.8)の3地点のいずれかと満足する種々の組合せから、合計10通りの回帰曲線を算定し、その中で誤差の標準偏差が最小のものを最も被害分布状況を説明する曲線と考え、便宜的に被害分布から見に震源線として図-1中に示した。

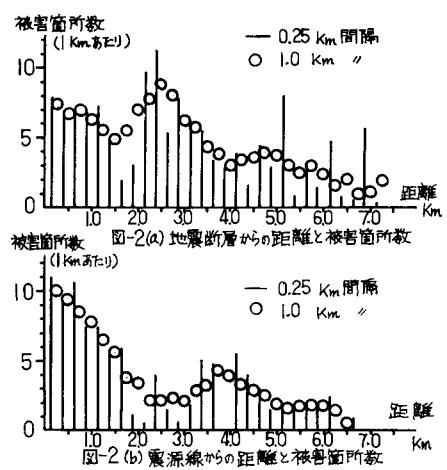
図-2(a) 地震断層からの距離と被害箇所数

また、地震断層線と被害分布から見に震源線の両者に250m間隔で各々平行線を引き、各帶状地域に発生した被害箇所数と断層線からの距離との関係を示したもののが図-2である。両者を比較すると、明らかに後者による結果の方が被害の発生状況を説明するのに無理のない傾向を示していると言えろ。
