## 1. はしがき

## 2. 盛土材料と被災状況

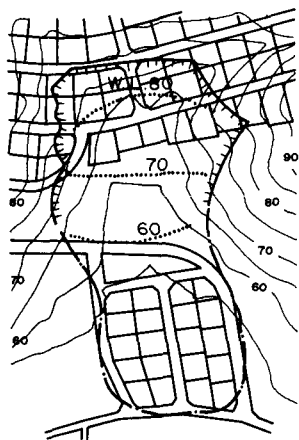
図-1 崩壊個所平面図

宮城県沖地震に際してこの盛土が巾約130mにわたって崩壊し、その崩壊した土砂が下方約100mのところまで流下し、このため1名が死亡した。崩壊した個所は図-1に示すように次すの盛土の中央部分でその側方は切り盛りの境界にはば一致している。崩壊後の斜面からは湧水が認められ、また、崩壊した土砂はきわめて高含水比でゆるい状態にあった。地震後、二次災害防止のために雨水の浸入防止と崩壊斜面の締め固めが行なわれた。その後行なわれた土質調査によれば、この斜面での地下水位は比較的高く、図-1の破線で示すように下流に向かって流下しているようである。残存する地表での現場密度は  $1.9 \text{ t/m}^3$  に近い値になっており、また、コアサンプラーによる盛土内の試料も  $\rho_r = 1.9 \text{ t/m}^3$  以上の値を示し、かなり締まった状態にある。しかし、地震前の調査では盛土内部で  $1.73$  および  $1.82 \text{ t/m}^3$  の値が得られているので、地震前には比較的中い状態にあったことが想定される。盛土材は礫を多く含み、乱工な試料を得ることが困難なため、5mm以上の礫をのぞいた乱しな試料を用いて  $\phi 75 \text{ mm}$   $H 165 \text{ mm}$  の液試体を  $\rho_r = 1.8 \text{ t/m}^3$  ( $w = 28.3\%$ ) の条件で突固めて作成し、三軸圧縮試験を圧密非排水条件で行なった。この結果を図-2に示すが、 $c' = 0$ ,  $\phi' = 36^\circ$  ( $c = 0.35 \text{ t/cm}^2$ ,

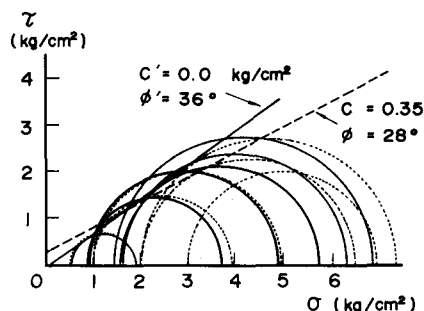
図-2 静的三軸試験結果

$\phi=28^\circ$ )であって。

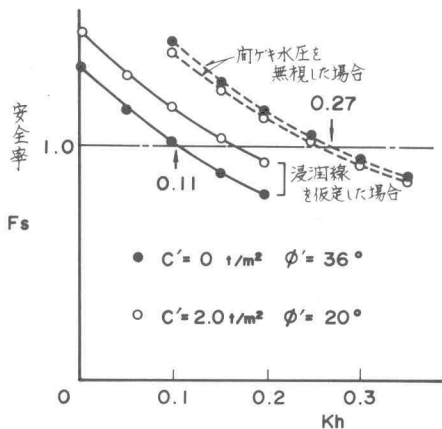
図-3 円形すべり面法による安全率

通常の分割法による安全率を崩壊断面に近い円形すべり面について求めた例を図-3に示す。水平地震力 $K_h$ を変化させて安全率の変化を調べたところ、安全率が1をきるような $K_h$ は浸潤線が仮定した場合0.11であることが知られた。この値は盛土高の大きい土構造物ではやや小さな値であり、設計震度あるいは地震時の安全率のとり方に問題があり得る。

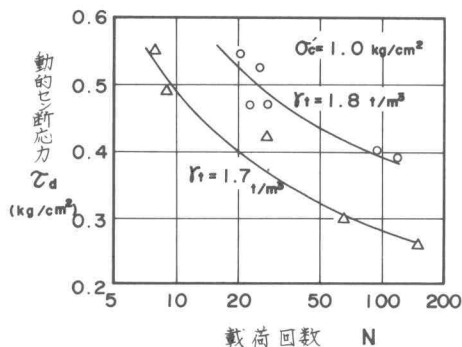
図-4 盛土材料の液状化条件

湿潤密度を $1.7$ および $1.8 \text{ t/m}^3$ に突固めた標準化試験について三軸室内で飽和させた後、 $1 \text{ kg/cm}^2$ で圧密し、バックフロードシーを $1 \text{ kg/cm}^2$ 加之 $1 \text{ Hz}$ の正弦波繰返し荷重を加えて液状化の実験を行った。この結果、砂に於けると同様に間ゲキ水圧が蓄積されると急激にひずみが増大し、やがて破壊する液状化現象が認められた。図-4は軸ひずみが15%になった時に破壊と考えると求めた液状化条件を示すものである。単位体積重量が増加すると3割以上の強度の増加はあるが、液状化が発生し得ることを示している。なお、 $\gamma_t$ が $1.9 \text{ t/m}^3$ の場合は、間ゲキ水圧の増加が小さく、明瞭な液状化現象は見られなかった。

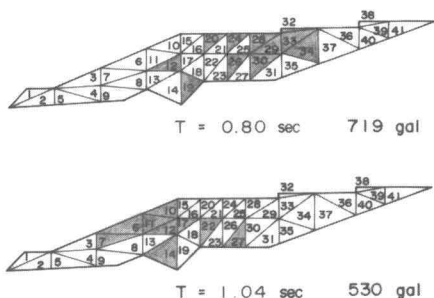
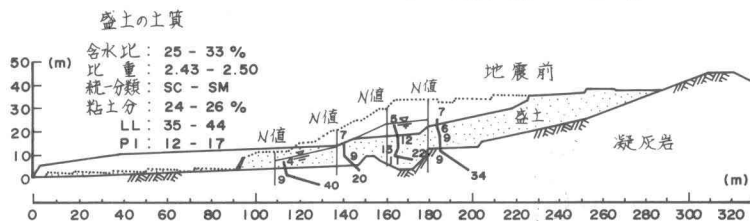
図-5 崩壊断面と弾塑性応答解析結果

図-5は崩壊前の断面と模した有限要素モデルによる弾塑性応答解析結果の一例を示すものである。入力地震波はEl CentroのNS成分を用いて一方向入力の場合のみと考える。図中下段の数値は盛土の法肩における最大加速度応答値を示すが、入力の最大加速度 $359 \text{ gal}$ に対しほぼ2倍の最大加速度応答があることが知られる。仮りに白石での入力加速度が $150 \text{ gal}$ とすれば法肩部分では少なくとも $300 \text{ gal}$ の応答が出るものと考えられる。これは通常の設計震度より大きな値であるので、この盛土が崩壊しても不合理ではない。また、図中上段は同時刻において塑性状態に入った要素を黒く示してある。これらの塑性領域の分布と崩壊した部分とが比較的よく一致していることから、斜面の崩壊のパターンを想像することは可能である。
