# III-139 1978年宮城県沖地震による仙台市緑ヶ丘造成地の被害特性

(株)復建技術コンサルタント 佐藤 愷  
東北工業大学 浅田 秋江  
仙台市南発局 小沢 初美

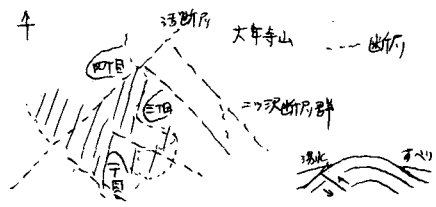
Fig.2 地質図(断面図)

4. 緑ヶ丘地区の地質構造 この地区の東は長所~利府ライン、西は鉤取~奥武士ラインと呼ばれる構造線が発達している。前者は仙台市街地を形成する較丘面と沖積平野との境界であり、後者は西は中新統、東は鮮新統の境界となっている。今回の調査を実施したこの地区の断面はこの構造に左右されている。一見して地区全体が南東から北西に向かつて圧縮された形となっている。この断面で4丁目付近を通る大年寺~大野線はオオ糸と切る活断層であって、今回の地震でもこの線上にはフラックが発生している。この断層を境のいに北側の地層は断層より下になり、南の緑ヶ丘地区は上にの

上り砂となっている。したがって、ヨ丁目を中心とした部分は圧縮され、隆起している。地盤調査の結果でもドーム状構造が認められているが、これは奥津(1972災害科学シンポジウム論文p217)によって、指摘した海岸の大井寺山の地すべり地の構造と全く同じであり、この断層および地盤構造によって、断層両側の土塊がバランスを失うような原因となっている。さらにこの逆断層は地下水の通路となっており、芦ノ口の湿地帯を初め、今回の緑ヶ丘4丁目の湧水地帯はこの断層の存在によるものと考えてよい。盛土厚も5m以下で、地盤のこの配が5度以下の所で被害を受けた原因は盛土の変状ではなく、地盤災害であることも示唆するものであろう。ボーリングの結果でも、自噴水が認められている。

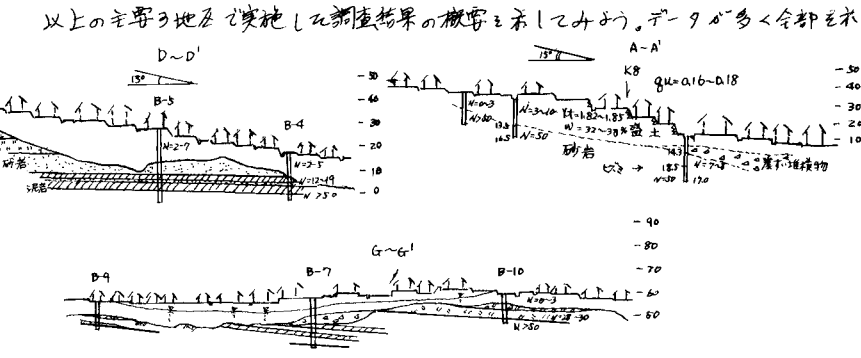
これによると、砂岩、特に大井寺層はかなりルーズな部分があり、地下水の位置も砂岩中である。また大きなひずみも水位付近となっている。
