建設省 土木研究所 正員 佐々木 康
同 正員 谷口 栄一
同 正員 小見 清己

昭和53年6月12日午後5時14分頃、宮城県金華山東す沖で発生した宮城県沖地震 ($M = 7.4$) によって土木、建築構造物に多大の被害がもたらされた。この地震によって、仙台、石巻周辺の河川堤防にも甚大な被害が発生したが、北上川水系江合川の河川堤防は昭和37年4月30日発生の宮城県北部地震 ($M = 6.5$) によっても被害をこうむっており、両地震による被害を比較検討し、地震被害と地盤の履歴特性について調査した結果を報告する。

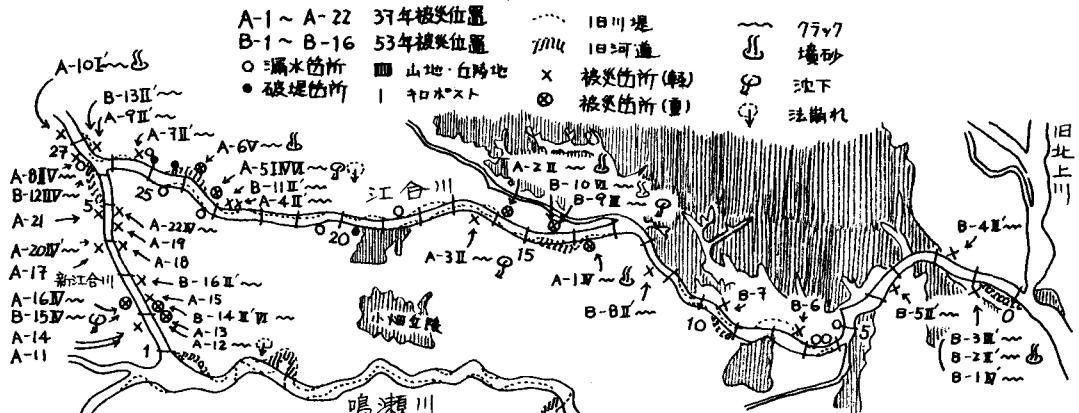
図-2 被害分布

昭和37年から53年に発生した両地震による堤防の被害箇所を整理したものが図-2である。

18kmから23km地帯にかけての中流域では両地震とも被害は見られない。この区间は小牛田丘陵が北に位置する位置にあたり、堤防基盤の冲積層厚は比較的うすく16~20mであるのに対し、この区间の上、下流域では冲積層厚は40~60mに達する。

地震による堤防の被害は37年の地震では継延長約1.5km、53年の地震では約1kmにわたって発生した。被害の形態は堤体全体の沈下陥没、堤体内のすべり破壊、基盤の液状化に基づくと思われる堤体の破壊、護岸の破壊

昭和37年の地震による被害で特に大きいものはA-1, 2, 3, 5, 6, 8, 10, 16などである。A-16地震では堤体全体が2~2.5m程度沈下しており他の箇所でも天端や法杭にクラックを生じて50cm程度の天端沈下量が観察されたり、護岸に損傷を被っている。

昭和53年の地震で被害の大きかった地震はB-2, 9, 12, 15などでありB-15(53年)にも被害した箇所に相当する。

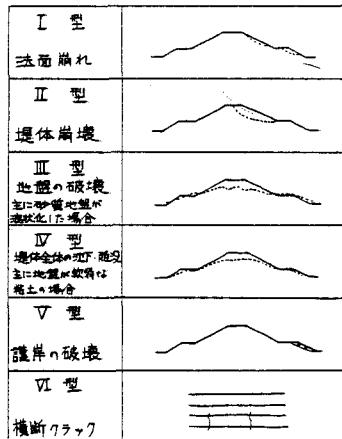
図-3 被害型式の分類

など各種のものがあり、これらを図-3のように分類して整理した。
