| 建設省土木研究所 | 正員 | 谷口 栄一 |

## 1. まえがき

1978年6月12日に発生した宮城県沖地震( $M=7.4$ )は仙台、石巻周辺の河川堤防に沈下、亀裂、崩壊等の被害をもたらした。特に軟弱地盤上に築堤された吉田川の山崎堤防は約4kmにわたって大きな被害を受けた。ここでは吉田川堤防の被害の特性についての調査結果を報告する。

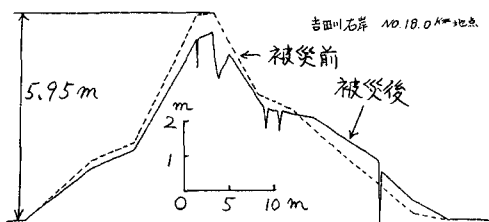
図1 堤体被災断面図

図1は被災後の堤体横断面を示している。山崎堤防の高さは約6mであり, 今回の地震による最大沈下量は2mであった。また堤防の横方向のクラックが多数見られたが, 天端におけるクラックの最大幅は60cmであった。右岸堤における亀裂はものごとく堤内側小段付近に生じた。図2は, 吉田川における今回の地震による被災分布および過去の出水時の破堤, 漏水箇所を示している。図2によると地震の被害は右岸に集中しており, 左岸では沈下, 崩壊はほとんど見られなかった。図3, 図4はボーリングおよびサウンディングにより得られた土質縦断面図および横断面図である。本地区は深さ5mまでが砂と軟弱の沖積粘土の互層になっており, その下に厚い粘土層(厚さ10~20m)が堆積している。土質横断面図によると右岸と左岸における地盤の土質条件に大きな差は見られない。従ってサウンディングによって区別することが出来ないが, 地盤の動的特性には何らかの変化があるものと思われる。

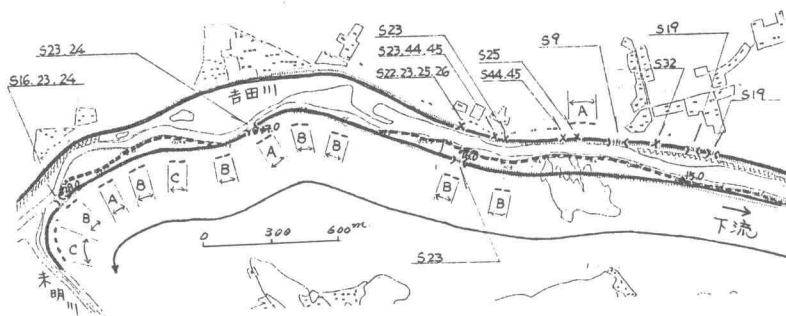
図2 今回の地震による被災分布および過去の出水による被災分布

吉田川においては戦後の大出水のために大被害を受けたため昭和24年より引堤, 増補の工事が実施されてきた。図2には旧堤防と現堤防の位置が示されており, 最大80~100mの引堤が行われている。図5は堤防の断面図を示しており, 左岸堤では旧堤に腰付けするように新堤が築堤されているが右岸堤では全く別の位置に築堤されている。このことが右岸堤に被害が多かったことと関係があるのではないかとと思われる。なお堤体材料としては旧堤, 河床材料, 山土を用いており主として砂質土からなっている。

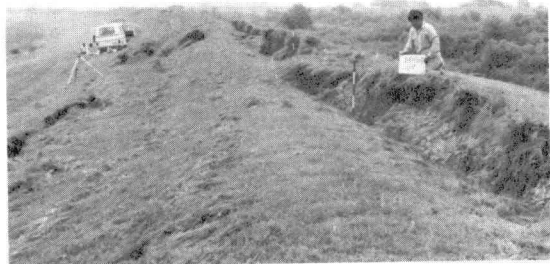
写真1 堤防被害状況 (右田川右岸 17.5 km)

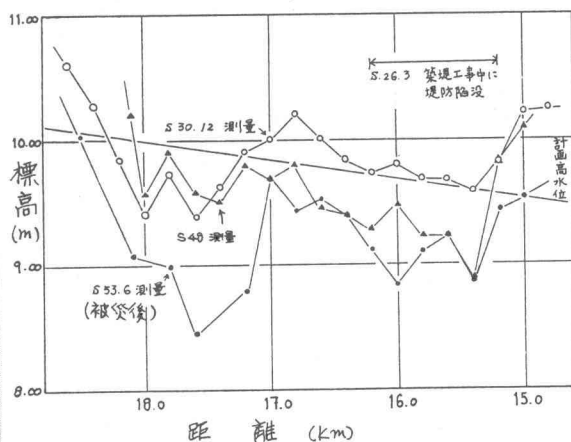
図-6 調査区間堤防縦断面図 (右岸)

図6は右岸堤の地震前後における標高を示している。山崎堤防は築堤工事中にも沈下やすべりによって施工は困難を極めた地帯であるが, 図6によれば堤防完成後も沈下が生じる現象が発生している。図6において静的荷重による沈下量の大きい15.5kmから17km付近においては今回の地震による沈下は16km付近を除いて比較的小さく, 静的荷重による沈下の小さい17kmから18kmの区間においては今回の地震によって大きな沈下量が発生している。このことは比較的粘土層の薄い区間の被害が大きかったことを示している。
