東海大学（正）長崎作治，住友金属工業㈱，諸石大司，田中藤八郎

海洋鋼構造物の腐食はスプラッシュ・ゾーンがもっとも激しいといわれている。鋼材の海水腐食に関する報告はその試験期間が10年を超えた研究は少ないのであるが、スプラッシュ・ゾーンにおける長期間使用された鋼材の腐食状況を知ることは海洋鋼構造物の防食設計上必要である。幸い13年間スプラッシュ・ゾーンにおかれた鋼材の腐食状況を調査することが出来たので報告する。

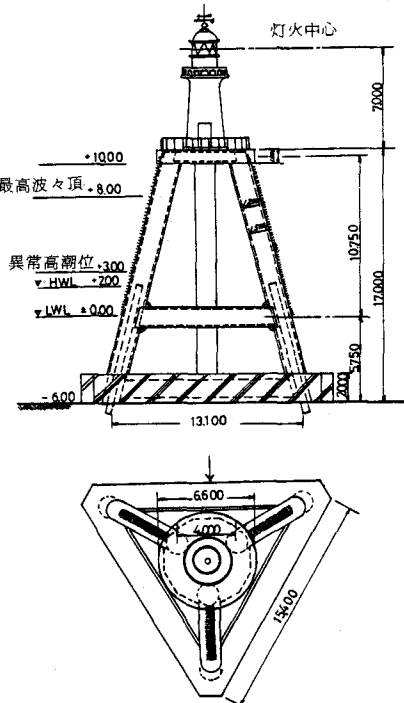
図1. 御前岩灯標の構造

御前岩灯標は静岡県御前埼の東方3Km沖、水深6mの暗礁に昭和33年設置され、設計最大波高は、7.8mであるので、図1に示すように3本の鋼管脚柱にとりつけられた鋼製の梯子には波浪の飛まつがくりかえし作用する。本調査試料は図2に示す約3.5mの鋼製梯子であるが取付け位置はLWLから5.4m、異常高潮位よりさらに2.4m上から最高波波高を若干越す高さまでにわたっている。これは昭和40年9月17日の台風波浪によって新設時の梯子が流失したあとに、筆者が海上保安庁在職時の昭和41年3月、新しく取り付けたものである。その後、13年経過した昭和54年夏撤去されたので調査に供した。なお、現在梯子はステンレス鋼製となっている。

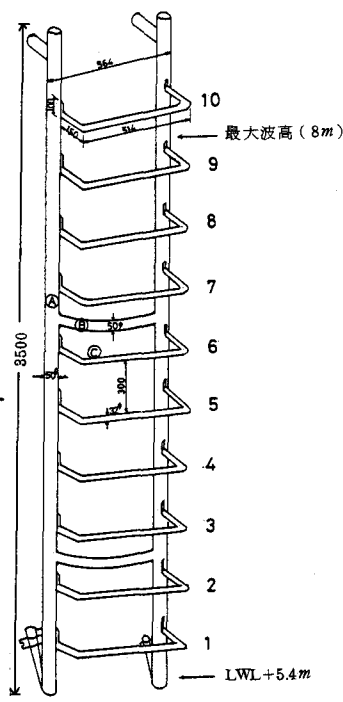
図2. 調査試料（梯子）の形状と原寸法

調査試料の表面は褐色の錆でおわれていたが、梯子の段の丸棒を溶接した個所にはとくにフジッ

ボの付着がみられ、この部分の錆は厚く付着していた。付着錆の組成は表2のX線回析結果から $\text{Fe}_3\text{O}_4$ を主成分とし、少量の $\alpha\text{-FeO}\cdot\text{OH}$ および $\delta\text{-FeO}\cdot\text{OH}$ からなることが判る。これは通常大気中で鋼材が腐食した時に生ずる錆である。表3は付着錆の化学組成を示す。錆の中にとりこまれている海水成

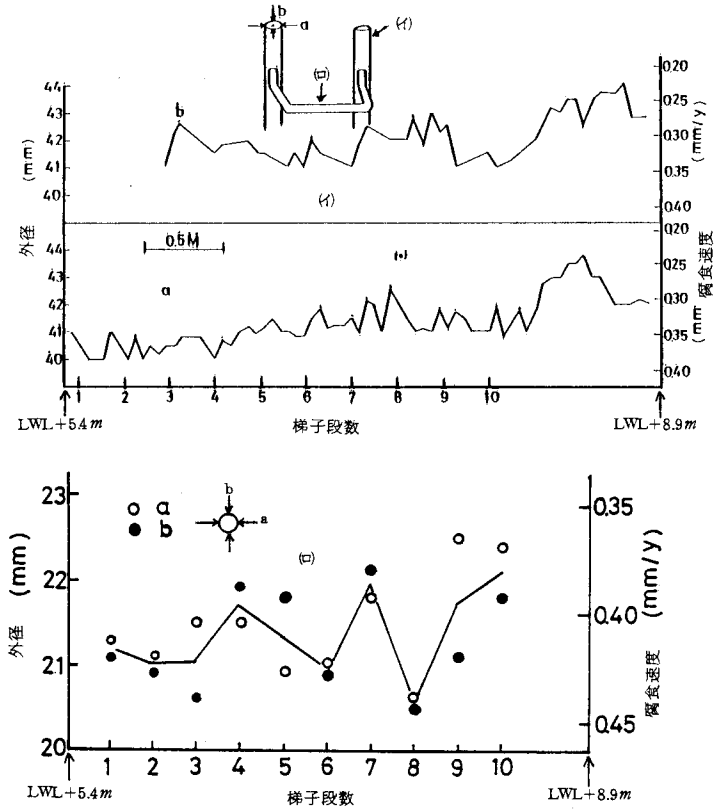
図 3. 梯子各部の外径測定結果および換算腐食速度

図 3 に梯子の各部分の外  
径測定をおこなった結果を  
示す。 同時に元の外径か  
らの差を腐食速度に換算し  
て示す。 腐食は海面から  
離れるに従って小さくなる  
傾向がある。 腐食速度は  
縦の柱(f)において 0.23 ~  
0.40mm / 年, 水平の段(e)  
において 0.35 ~ 0.45mm / 年  
であったが、スプラッシュ・  
ゾーンにおけるこれまでの  
報告例からみると鋼矢板、  
鋼管杭などで 0.1 ~ 0.4mm / 年  
という値であるので、最大  
値に近い結果となった。

御前岩灯標の梯子として  
スプラッシュ・ゾーンにお  
いて13年使用された含銅鋼  
の腐食調査の結果、腐食速  
度は最大 0.45mm / 年 に達す  
ることが判った。 最後に  
調査試料を提供頂いた 小笠原組に深謝します。
