日本電信電話公社 正員 辻 和 勝  
 “ “ 今 村 宏 司  
 “ “ 深 田 修 司

1978年の宮城県沖地震による電気通信施設の被害は、宮城県を中心に福島、岩手、青森の4県に及んだが、伝送路の多ルート化をはじめ、1968年の十勝沖地震以後実施してきた数々の地震対策により、通信サービス機能そのものへの支障はほとんど認められなかった。ただ、官公庁の連絡及び家族、親戚、知人等の安否を問い合わせる通話の異常なトラフィックによる混乱が発生し、このことは、今後の災害時の通話確保に関する反省点でもあった。一方、通信用ケーブルを収容し、保護することを目的とする通信土木施設については、当然被害を受けていると考えられ、地震発生直後に調査を行ったところ、大きなものではなかったが、管路、マンホール等にいくつかの被害が認められた。しかしながら、これらの施設はほとんどが道路に埋設されており、地震後の補修が困難であるとともに、今後の更に大きな地震に対する信頼性を向上させるため、電電公社ではこれらの被害経験をもとに種々の検討を行い、施設の改善に力を注いでいる。本稿では、電電公社における通信土木施設の被害状況並びに耐震性に優れた施設への検討状況について述べる。

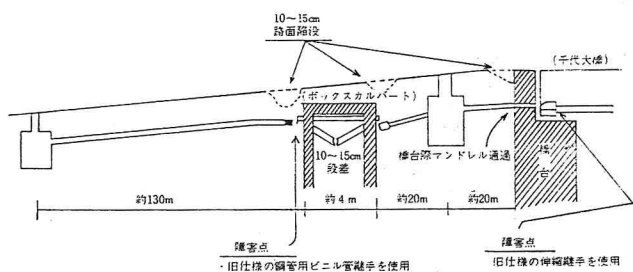
図2 千代大橋付近

管路の被害は、橋梁添架部、橋台際、或は軟弱地盤から良質地盤への変化部等の地盤の不連続部において多く発生しており、管の抜出し、破損、継手の破損、予備管路の不通過等が主な被害であり、なかには収容しているケーブルを損傷し、

なお、橋梁赤架部での管路の相対変位は、大きいもので振幅が7mm程度のものが確認されている。

代表的な被害例として千代大橋付近の被害状況を図2に、橋梁添架部の被害状況を写真1に示した。

| 問題点 | 改善に示す検討内容 |
|---|---|
| 橋梁架梁管路の支持方法 | 管路の固定箇所は固定方法の検討 |
| 〃の継手構造 | 亀裂防止機能を有した伸縮継手の検討 |

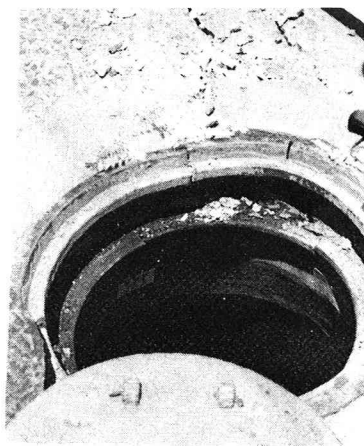
写真2 被害マンホール

マンホールの被害については、周辺地盤の陥没等の変形に伴う縁石の破損、鉄蓋の浮上、鉄蓋受枠の破損等が見られるとともに、管路の変形に伴う突出し及び引抜き力によるダクト口の破損が確認されている。

なお、収容されているケーブルの移動量より、ケーブルとマンホールの軸方向の相対変位は、大きいもので6mm程度であり、ダクト口にはかなり大きな力が作用したものと考えられる。(写真2,3参照)

| 問題点 | 改善に示す検討内容 |
|---|---|
| 管路とマンホールの接続方法 | ダクト口を免震構造としマンホールダクト口への地震力を減少させる。 |
