(株) 中堀ソイルコーナー 正会員 ○岡田純治  
 " 中堀和英  
 山本雄二

1. はじめに

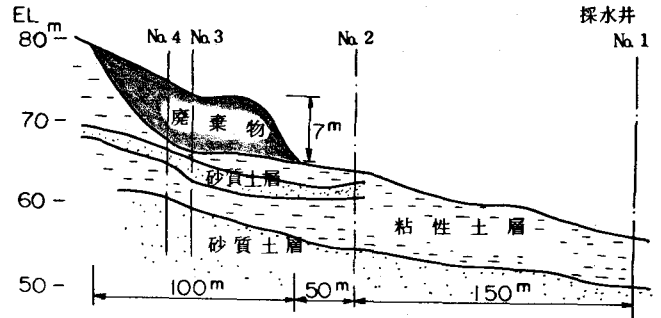
図-1 A地点 埋立および採水地点

山間埋立地に産業廃棄物が投棄されたため、埋立地およびその下流域の地下水汚染が懸念された。廃棄物埋立地と採水井の位置を図-1に示す。各採水井における水質を電導度、Na, Ca, Cl, SO<sub>4</sub> の5項目について検査した結果を図-2に示す。この図によると、最下流地点No.1に比較し、他の地点での水質は検査項目によって異なっているが次のようである。

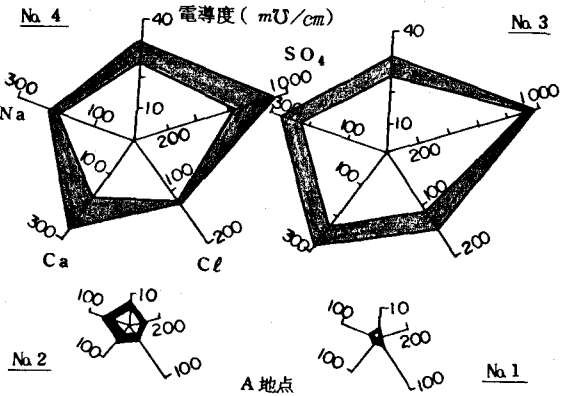
図-2 水質図

採水地点	No. 4	No. 3	No. 2	No. 1
含有量比	7~42	7~49	2~6	1

すなわち、廃棄物埋立地では地下水が汚染されておりその下流に汚染区域が拡大しつつあると言える。

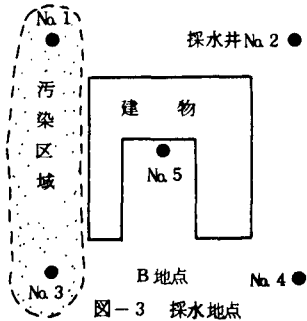
図-3 採水地点

基礎構造物を構築中に硫酸スラッジが埋め立てられていることが見いだされたため、基礎コンクリート杭

の耐久性が問題となった。汚染区域および採水井の位置を 図-3 に示す。水質試験結果のうち pH 値および鉄について 表-1 に示す。汚染区域は鉄が 80 倍も多く含まれており、特に pH=4.2 で強酸性を呈したため石灰によって中和することが必要となった。

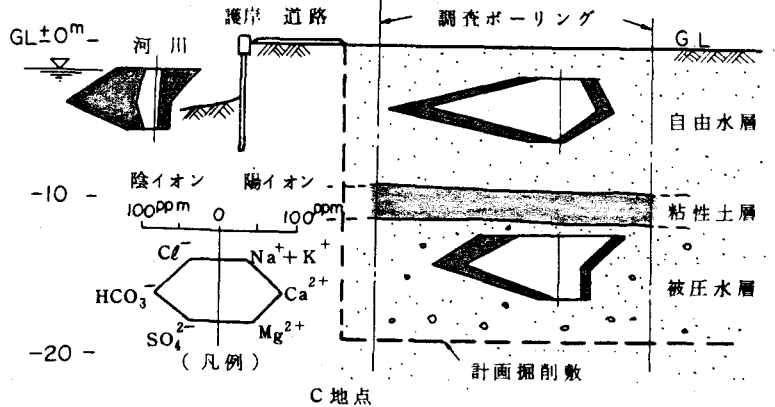
図-4 水質図 (ヘキサダイアグラム)

河川に近接して深い掘削を行う場合において、河川水と地下水のつながり状態を知っておくことは工事の安全上必要なことである。河川水と地下水の水質試験を行なった結果をヘキサダイアグラムにして 図-4 に示す。この結果、河川水は地下水の自由水および被圧水のいずれともかなり相違しており、護岸および地盤によってある程度遮断されているものと考えられた。

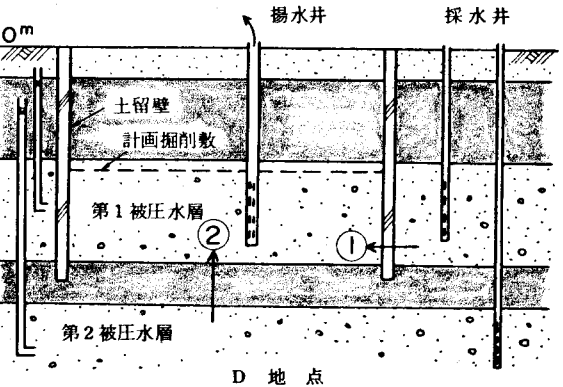
図-5 地下構造図

図-5 に示したように連続土留壁を粘性土層に達するまで施工し、第1被圧水層を遮断した後その内部で揚水し地下水位を下げたところほぼ定常状態で揚水量が  $Q=70 \text{ m}^3/\text{day}$  にも達し、非常に多いことが判明した。この原因として、①連続土留壁に欠陥部があり、そこから第1被圧水が流入した。②不透水層と考えた粘性土層に孔があり、そこから第2被圧水が上昇した。の2つが考えられた。このうち

②の場合であれば揚水能力が十分あるため何ら問題とはならないが、①の場合であれば地下水と共に土砂が流入し、周辺地盤の陥没といった事故に結びつく可能性があるため、いずれの原因かを判定することが重要となった。そこでa揚水井より汲み出した水、b第1被圧水、c第2被圧水、の3つの地下水について水質試験を行なった。種々の試験結果のうち、最も明瞭な差異がみられる  $\text{Cl}^-$  と  $\text{Na}^+$  の含有量を 表-2 に示す。表によると  $\text{Cl}^-$  はaとcがほぼ同じであるのに対し、bはその1/10程度であった。  $\text{Na}^+$  はa、cに対しbは1/2.5程度であった。即ち、土留壁内部の水は第2被圧水層からの湧水であると結論された。その後掘削が進むにつれて古井戸が確認された。
