阪神外貿埠頭公団 正会員 佐藤 寛  
 川崎製鉄 正会員 ○近藤 伸治  
 川崎製鉄 今津 司

海洋環境における鋼材の防食法としては、電気防食・塗装等が一般的に採用されている。耐海水性鋼は2、3の成分を添加することにより鋼材そのものを耐海水性にしたもので施工上きわめて取扱いやすい腐食対策の一つである。ところが大気中と異なり海洋環境における鋼材の腐食特性は複雑な要因が重なり、なかなか定量的に把握することは困難で、耐海水性鋼の今後の普及をはかる為にはこの問題をできるだけ明確化しておかなければならない。本試験で対象とした耐海水性鋼は1964年米国のUSスチールが開発したマリナー鋼と呼ばれる鋼種である。これは、ニッケル・銅を約0.5%リンを約0.1%含有した低合金鋼で特に飛沫帯で耐食性の高い鋼種といわれている。近年クロムの含有が耐海水性を著るしく向上させることが判明し飛沫帯だけでなく、海水中、干満帯にも有効な鋼種が開発されているが、このマリナー鋼は約15年前に完成し、現在までに長期間の腐食データが蓄積されていることから最も信頼のおける耐海水性鋼の一つであろう。今回の試験はマリナー鋼の実大鋼管杭を用いて10年間という長期間にわたりその耐海水性を大阪港内において調査したものである。

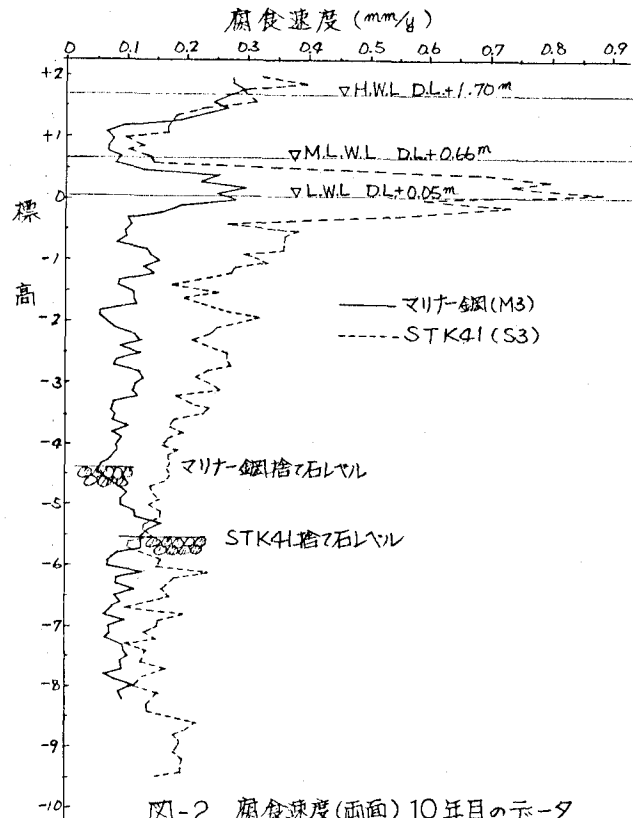
図-2 腐食速度(両面)10年目のデータ

食速度測定結果の1例を示す。まず鋼管杭の腐食傾向をみると、つぎのようなことがわかる。STK41はM・L・W・L下部で腐食が集中しているがマリナー鋼は飛沫帯とM・L・W・L下部に2つの山を有している。また海中中部ではSTK41が水深が深くなるにつれて漸減しているがマリナー鋼はほぼ均等な腐食量であった。捨石部では両鋼種とも水深に関係なく、ほぼ一定の腐食傾向であった。STK41のような普通鋼を鋼杭として海水中に打設した場合一般には飛沫帯で最も激しく腐食するといわれているが今回の実験ではマクロセルにより発生するといわれるM・

L・W・L下部の腐食が最大となつた。この原因としてはつぎのようなことが考えられる。

①波のおだやかな場所である為海水の飛沫が鋼材面にあまり当たらない。②栈橋の下で太陽光線が当らず乾燥がおそい。③腐食性が強いと思われる河川水が海面近くに流入している。なお同じ港内で波浪条件の厳しい場所にSTK41の鋼管杭を26本昨年打設し約9ヶ月経過後の板厚減少量を測定したところ飛沫帯で約0.8mm(両面)となり干満帯での約0.4mm(両面)より大きな腐食量であった。このことは上述した原因を裏付けるものと思われる。

つぎに腐食速度について図2よりつぎのことがわかる。STK41は飛沫帯で0.4mm/y(両面)、M・L・W・L下部で0.87mm/y(両面)という最大腐食速度を示し海中中部および捨石部では0.2~0.4mm/y(両面)であった。またマリナー鋼はそれぞれ0.3、0.3、0.05~0.15mm/y(両面)であった。これよりマリナー鋼はM・L・W・L下部および海中中部でSTK41に比較し、35~50%も耐海水性が優れていることがわかる。

STK41のM・L・W・L下部における0.87mm/yおよび海中中部の0.2~0.4mm/y(両面)は一般の0.1mm/y(片面)をかなり上回っているという結果となつた。おそらくこの海域における環境の特異性によるものと思われるが海水の汚染と腐食性との関係づけは今後の課題であろう。
